# Asbestinventarisatetest

Vorkstraat 78, 9000 Gent

Attestnummer : 20251208-000174.000

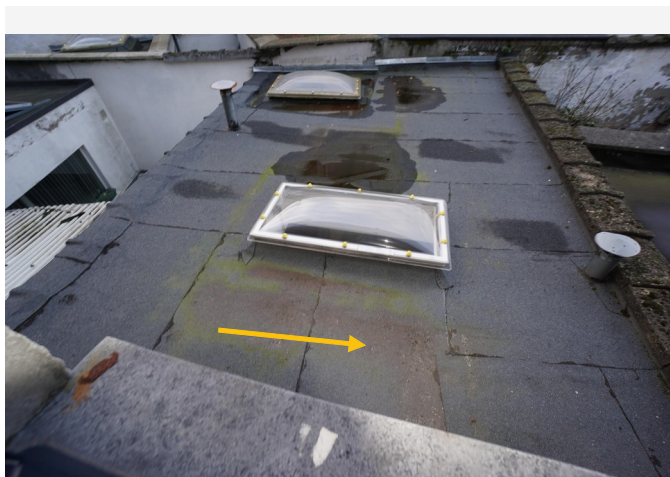
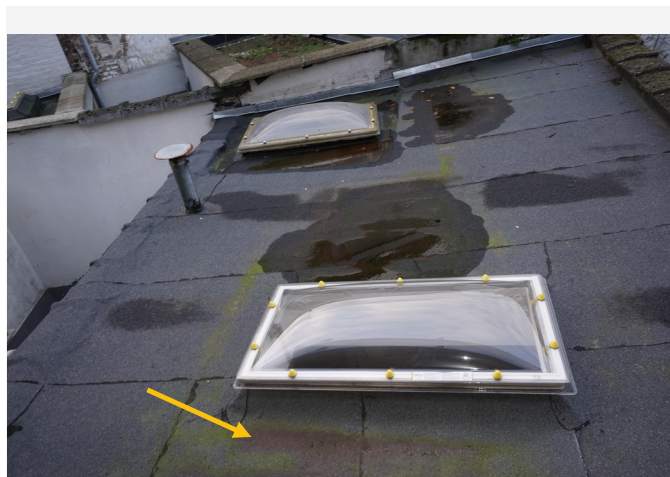
Overzichtsfoto

Detailfoto

Eindbeoordeling materiaalrisico	Laag materiaalrisico en/of verlaagde kans op vezelvrijgave
---------------------------------	--

Gebondenheid	Categorie 1: hechtgebonden in oorsprong
Asbestsoort (vezeltype)	Crocidoliet aanwezig
Asbestconcentratie	Laag (< 50%)
Afschermingsgraad van het gehele materiaal	Geheel of deels vrij aan de buitenlucht
Toestand van het materiaal	Onbeschadigd, niet verweerd

Beschrijving	Roofing/bitumen - Plat dak
Omgeving	Buiten
Primaire drager	Plat dak
Asbestmateriaal	Dak- en gevelbekleding - Roofing
Bindmiddel van asbestmateriaal	Bitumen (roofing, teer, asfalt)
Gebondenheid op basis van bindmiddel	Hecht
Hoeveelheid (oppervlakte - aantal)	<ul style="list-style-type: none"><li>30,00 m<sup>2</sup> - 1 stuk</li></ul>
Totale oppervlakte	30,00 m <sup>2</sup>
Eenvoudig bereikbaar	Ja
Bevestigingswijze	<ul style="list-style-type: none"><li>Verlijmd, ingegoten, versmeerd</li></ul>
Identificatiemethode	<p>De asbestdeskundige beoordeelt het materiaal als asbestverdacht en dus asbesthoudend, en dit zonder monstername.</p> <p>Motivatie: De monstername brengt andere schade aan dan schade die inherent is aan de monstername.</p>
Destructieve handeling voor identificatie	Nee
Opmerking	De roofing werd niet bestaald om lekschade te voorkomen.

Het asbestmateriaal valt onder de mijlpaal van 2040.

Zorgvuldig beheren

- Scherm in afwachting van verwijdering het asbestmateriaal af van luchtstromingen en verstoring: bijvoorbeeld door het te verpakken, te fixeren, af te dekken, signalisatie - afbakening aan te brengen, ...
- Verwijder dit asbestmateriaal zo snel mogelijk. Volg de toestand goed op.
- Voer bijkomende staalname(s) uit.

- Hermetische zone (erkend asbestverwijderaer)

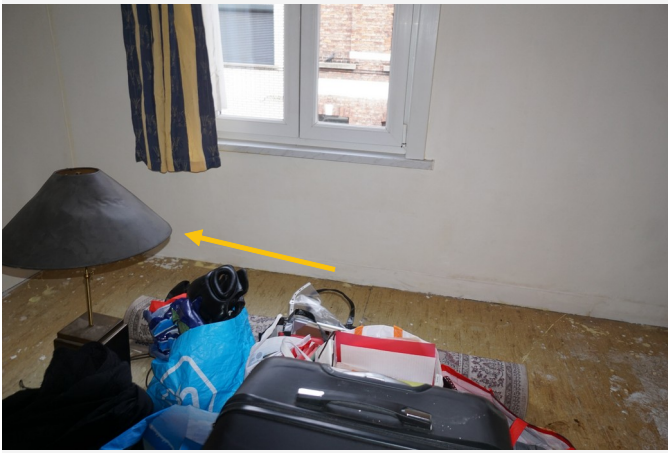
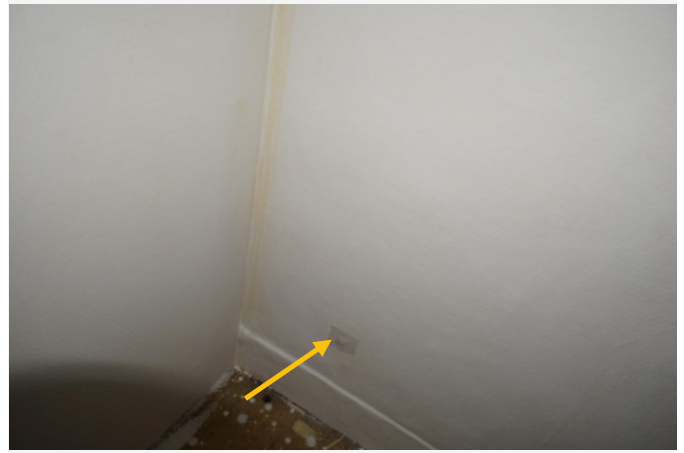
Geen asbest

#	Type	Referentie	Resultaat
5.1	Mengmonster	128017-1	Geen asbest

Beschrijving	Pleisterwerk - Muren
Omgeving	Binnen
Primaire drager	Binnenwand
Bindmiddel van materiaal	Gips - kalk
Gebondenheid op basis van bindmiddel	Niet-hechtgebonden
Hoeveelheid (oppervlakte - dikte - aantal)	• 200,00 m <sup>2</sup> - 1,00 cm - 1 stuk
Totaal volume	2,00 m <sup>3</sup>
Identificatiemethode	Een monstername door de asbestdeskundige met laboanalyse door een asbestlabo.
Destructieve handeling voor identificatie	Nee
Opmerking	--> Stalen werden genomen op volgende plaatsen: droge ruimte, traphal. Zie aanduiding van de locatie op het plan --> Er konden geen stalen genomen worden op volgende plaatsen: - Natte ruimte (Reden: geen pleister). - Stookruimte (Reden: geen stookruimte aanwezig).

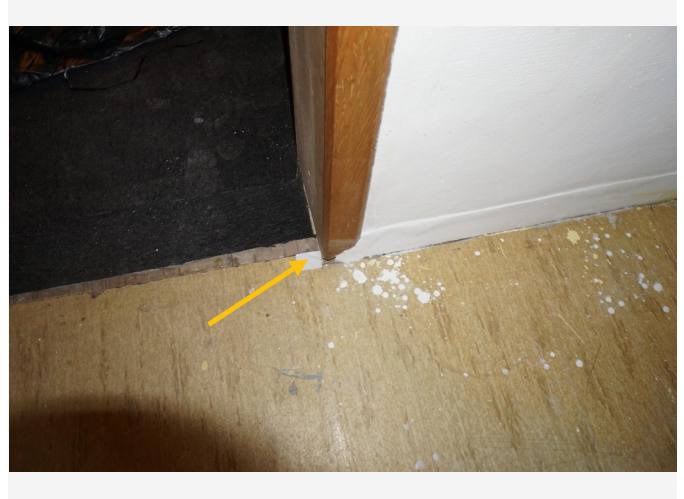
## Fiche 6: Vinyl

Geen asbest

#	Type	Referentie	Resultaat
6.1	Puntmonster	128017-3	Geen asbest

Beschrijving	Vinyl
Omgeving	Binnen
Primaire drager	Vloer
Bindmiddel van materiaal	Kunststof of -hars
Gebondenheid op basis van bindmiddel	Hecht
Hoeveelheid (oppervlakte - aantal)	• 11,00 m <sup>2</sup> - 1 stuk
Totale oppervlakte	11,00 m <sup>2</sup>
Identificatiemethode	Een monstername door de asbestdeskundige met laboanalyse door een asbestlabo.
Destructieve handeling voor identificatie	Nee

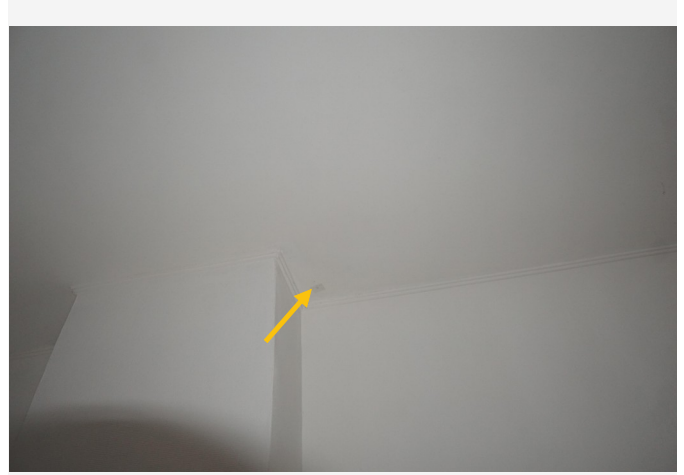
## Fiche 7: Pleisterwerk - Plafonds

Geen asbest

#	Type	Referentie	Resultaat
7.1	Mengmonster	128017-2	Geen asbest

Beschrijving	Pleisterwerk - Plafonds
Omgeving	Binnen
Primaire drager	Plafond
Bindmiddel van materiaal	Gips - kalk
Gebondenheid op basis van bindmiddel	Niet-hechtgebonden
Hoeveelheid (oppervlakte - dikte - aantal)	• 30,00 m <sup>2</sup> - 0,70 cm - 1 stuk
Totaal volume	0,21 m <sup>3</sup>
Identificatiemethode	Een monstername door de asbestdeskundige met laboanalyse door een asbestlabo.
Destructieve handeling voor identificatie	Nee
Opmerking	--> Stalen werden genomen op volgende plaatsen: droge ruimte, traphal. --> Er konden geen stalen genomen worden op volgende plaatsen: - Natte ruimte (Reden: verlaagd plafond). - Stookruimte (Reden: geen stookruimte aanwezig).

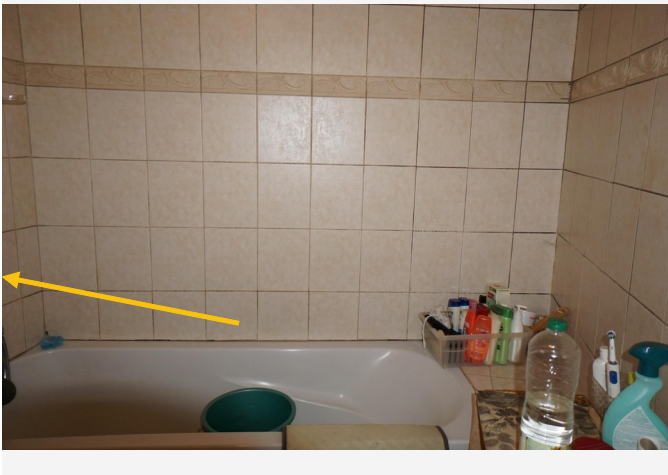
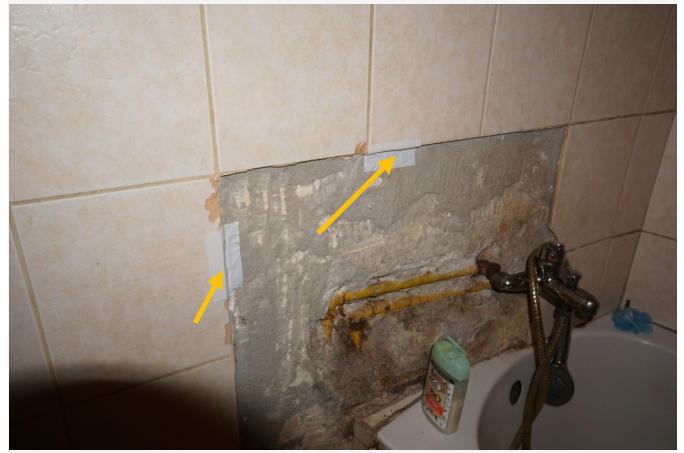
## Fiche 8: Lijmlaag tegels

Geen asbest

#	Type	Referentie	Resultaat
8.1	Mengmonster	128017-4	Geen asbest

Beschrijving	Lijmlaag tegels
Omgeving	Binnen
Primaire drager	Vloer
Bindmiddel van materiaal	Lijm
Gebondenheid op basis van bindmiddel	Hecht
Hoeveelheid (oppervlakte - dikte - aantal)	• 30,00 m <sup>2</sup> - 0,30 mm - 1 stuk
Totaal volume	0,009 m <sup>3</sup>
Identificatiemethode	Een monstername door de asbestdeskundige met laboanalyse door een asbestlabo.
Destructieve handeling voor identificatie	Nee

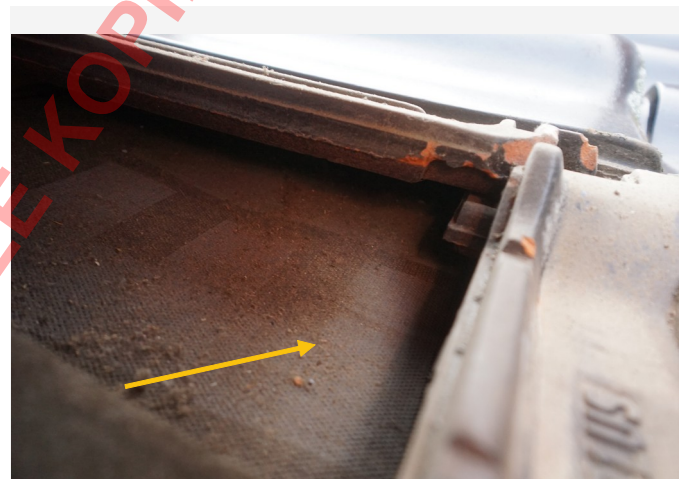
### Fiche 9: Geen verdacht onderdak aanwezig - Schuine daken

Beschrijving	Notitie	Terug te vinden op plannen
Fiche 9: Geen verdacht onderdak aanwezig - Schuine daken	- Bij dit pand werd een niet-verdacht onderdak waargenomen, zonder destructief onderzoek (Naar eventuele tussenliggende lagen).  Materiaal: in kunststof	Plan 1.12: Hoofdgebouw plan bovenaanzicht
Fiche 10: Dakbedekking niet verdacht	-	-
