**Verslag huishoudelijke elektrische installatie op laagspanning en zeer lage spanning****Algemeen:**

Referentie: 009-20260331-04	Datum controle: 31/03/2026
Keurder: 009

Eigenaar: Onbekend	EAN-code: 541448820063513811
Adres installatie: Stationsplein 17, 9470 - Denderleeuw	Nummer teller(s): 1sag3100783966
Distributienetbeheerder installatie: Fluvius	
Datum uitvoering installatie:	<input checked="" type="checkbox"/> Vóór 01/10/1981 <input type="checkbox"/> Tussen 01/10/1981 en 01/06/2020 <input type="checkbox"/> Vanaf 01/06/2020
Type:	<input checked="" type="checkbox"/> Wooneenheid <input type="checkbox"/> Niet-huishoudelijk <input type="checkbox"/> PV <input type="checkbox"/> Batterij <input type="checkbox"/> Laadpaal

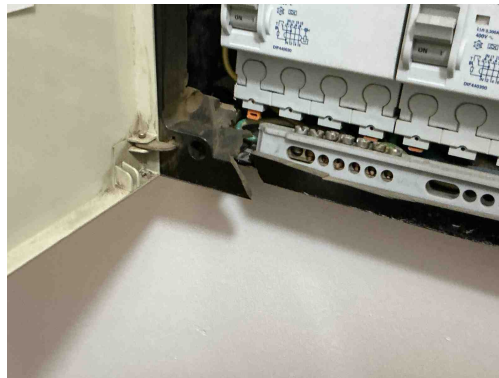
B32 - Het elektrisch verdeelbord in een huishoudelijke ruimte voldoet niet aan de materiaal vereiste, oa onbrandbaar, niet-hygroscopisch materiaal gemaakt zijn dat een voldoende mechanische weerstand biedt (Boek1: 5.3.5.1).

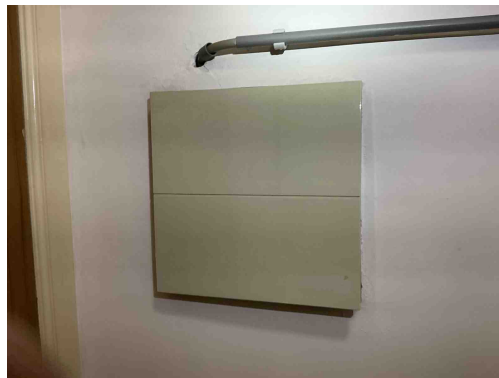
B17 - De voedingsspanning is niet op elk bord vermeld (Boek 1: 3.1.3.3).

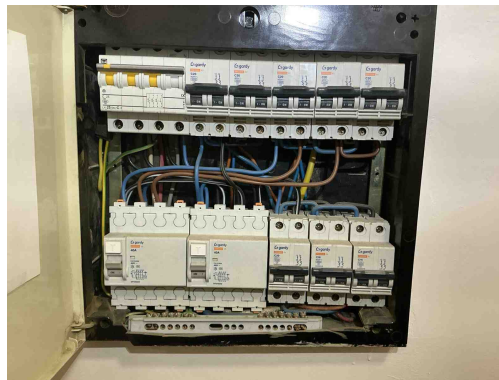
B06 - Het elektrisch verdeelbord heeft niet de minimale beschermingsgraad IPXX-B in een gewone ruimte (Boek 1: 4.2.2.3).

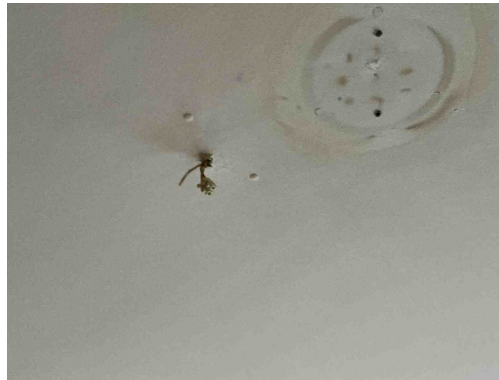
C35 - Er zijn doorverbindingen gemaakt met lusterklemmen; er kon niet aangetoond worden dat deze klemmen geschikt zijn voor de aanwezige spanning, stroom en draadsectie en dat ze "CE" zijn (Boek 1: 1.4.2.1.).

C26 - De verbindingen zijn niet gebeurd in borden, in aftakdozen, aan de klemmen van contactdozen, schakelaars of in de verlichtingstoestellen (Boek 1: 5.2.6.1).
