**Verslag huishoudelijke elektrische installatie op laagspanning en zeer lage spanning****Algemeen:**

Referentie: <b>003-20260330-04</b>	Datum controle: <b>30/03/2026</b>
Keurder: <b>003</b>

Eigenaar: <b>[REDACTED]</b>	EAN-code: <b>541448820063847831</b>
Adres installatie: <b>Borrekeent 145, 9450 - Denderhoutem</b>	Nummer teller(s): <b>1SAG1200328603</b>
Distributienetbeheerder installatie: <b>Fluvius</b>	
Datum uitvoering installatie:	<input checked="" type="checkbox"/> Vóór 01/10/1981 <input type="checkbox"/> Tussen 01/10/1981 en 01/06/2020 <input type="checkbox"/> Vanaf 01/06/2020
Type:	<input checked="" type="checkbox"/> Wooneenheid <input type="checkbox"/> Niet-huishoudelijk <input type="checkbox"/> PV <input type="checkbox"/> Batterij <input type="checkbox"/> Laadpaal

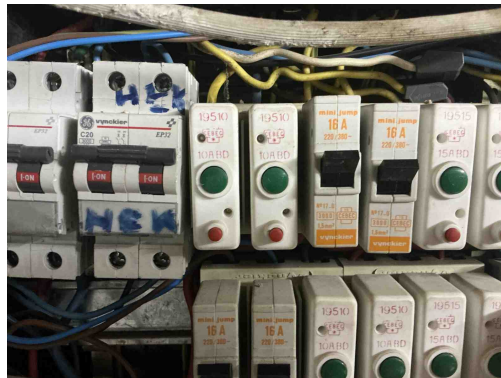
**D08** - De nodige markeringen op de beveiligingstoestellen ontbreken of zijn onleesbaar (Boek 1: 5.3.5.5).

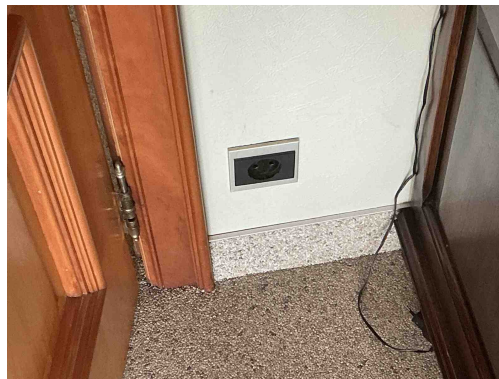
**A20** - Er bevindt zich een contactdoos zonder beschermingsgeleider in de elektrische installatie. Deze is niet geplaatst achter een differentieelstroombeschermingsinrichting met grote (max. 30mA) of zeer grote (max. 10mA) gevoeligheid.
