**Verslag huishoudelijke elektrische installatie op laagspanning en zeer lage spanning****Algemeen:**

Referentie: <b>013-20260402-03</b>	Datum controle: <b>02/04/2026</b>
Keurder: <b>013</b>

Eigenaar: <b>Onbekend</b>	EAN-code: <b>541448820069359369</b>
Adres installatie: <b>Beversesteenweg 136, 8800 - Roeselare</b>	Nummer teller(s): <b>1sag1105386761</b>
Distributienetbeheerder installatie: <b>Fluvius</b>	
Datum uitvoering installatie:	<input type="checkbox"/> Vóór 01/10/1981 <input checked="" type="checkbox"/> Tussen 01/10/1981 en 01/06/2020 <input type="checkbox"/> Vanaf 01/06/2020
Type:	<input checked="" type="checkbox"/> Wooneenheid <input type="checkbox"/> Niet-huishoudelijk <input type="checkbox"/> PV <input type="checkbox"/> Batterij <input type="checkbox"/> Laadpaal

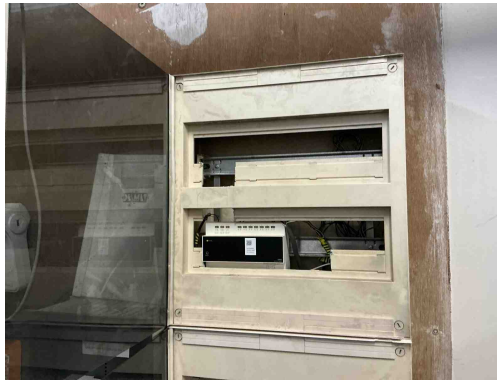
**B17** - De voedingsspanning is niet op elk bord vermeld (Boek 1: 3.1.3.3).

**B06** - Het elektrisch verdeelbord heeft niet de minimale beschermingsgraad IPXX-B in een gewone ruimte (Boek 1: 4.2.2.3).

**T23** - Het elektrisch materiaal is beschadigd. (Boek 1: 1.4.1.3).

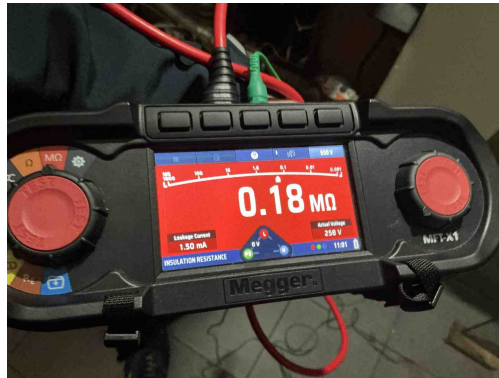
**I01** - De waarde van de isolatieweerstand per kring dient tenminste 0,50 Mohm (1000 x Utest) te zijn (Boek 1: 6.4.5.1).  
*Opmerking: Oa kring v*

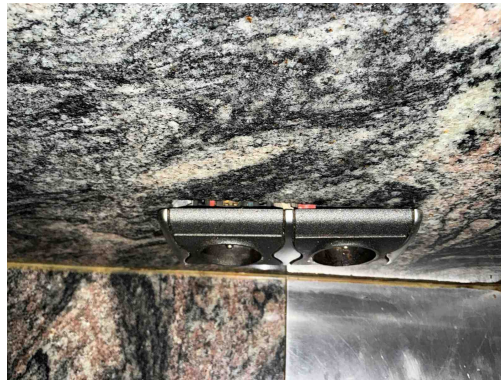
**T10** - Bepaalde contactdozen en/of schakelaars zijn niet degelijk bevestigd (Boek 1: 1.4.1.3).  
*Opmerking: Oa keuken, berging*

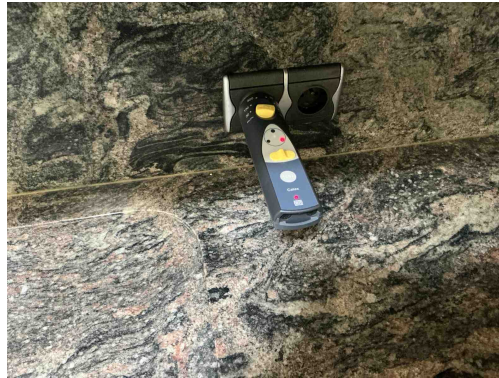
**A16** - Er is geen continuïteit van de beschermingsgeleider van de contactdoos (Boek 1: 5.4.3.4).  
*Opmerking: Oa keuken, zolder*

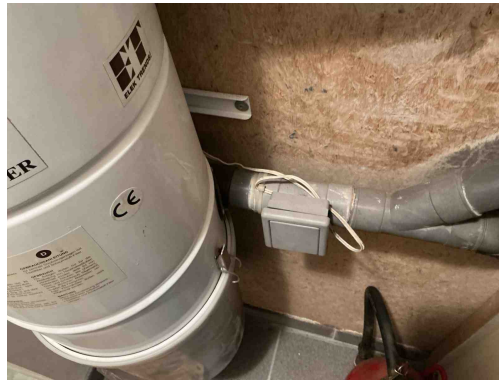
**C27** - Het gebruik van geleiders van het type VTLmB (côte-à-côte) is niet toegestaan (Boek 1: 1.4.2.1).  
*Opmerking: Oa kelder*

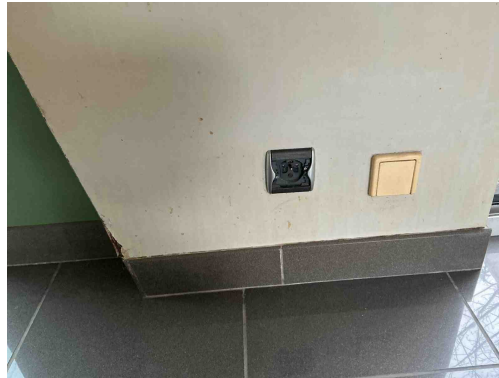
**T09** - Bepaalde contactdozen en/of schakelaars zijn beschadigd (Boek 1: 1.4.1.3).  
*Opmerking: Oa living*

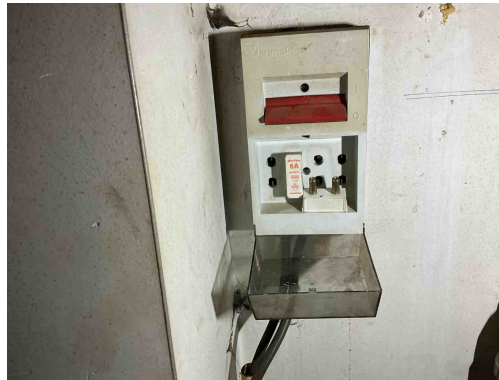
**B30** - De houder van de beveiliging in een huishoudelijke ruimte is niet voorzien van aangepaste kalibreerelementen (Boek1: 5.3.5.5).
