# Asbestinventarisatetest

Poortstraat 38/22, 1770 Liedekerke

Attestnummer : 20250915-000290.000

Uitgegeven op : 15.09.2025

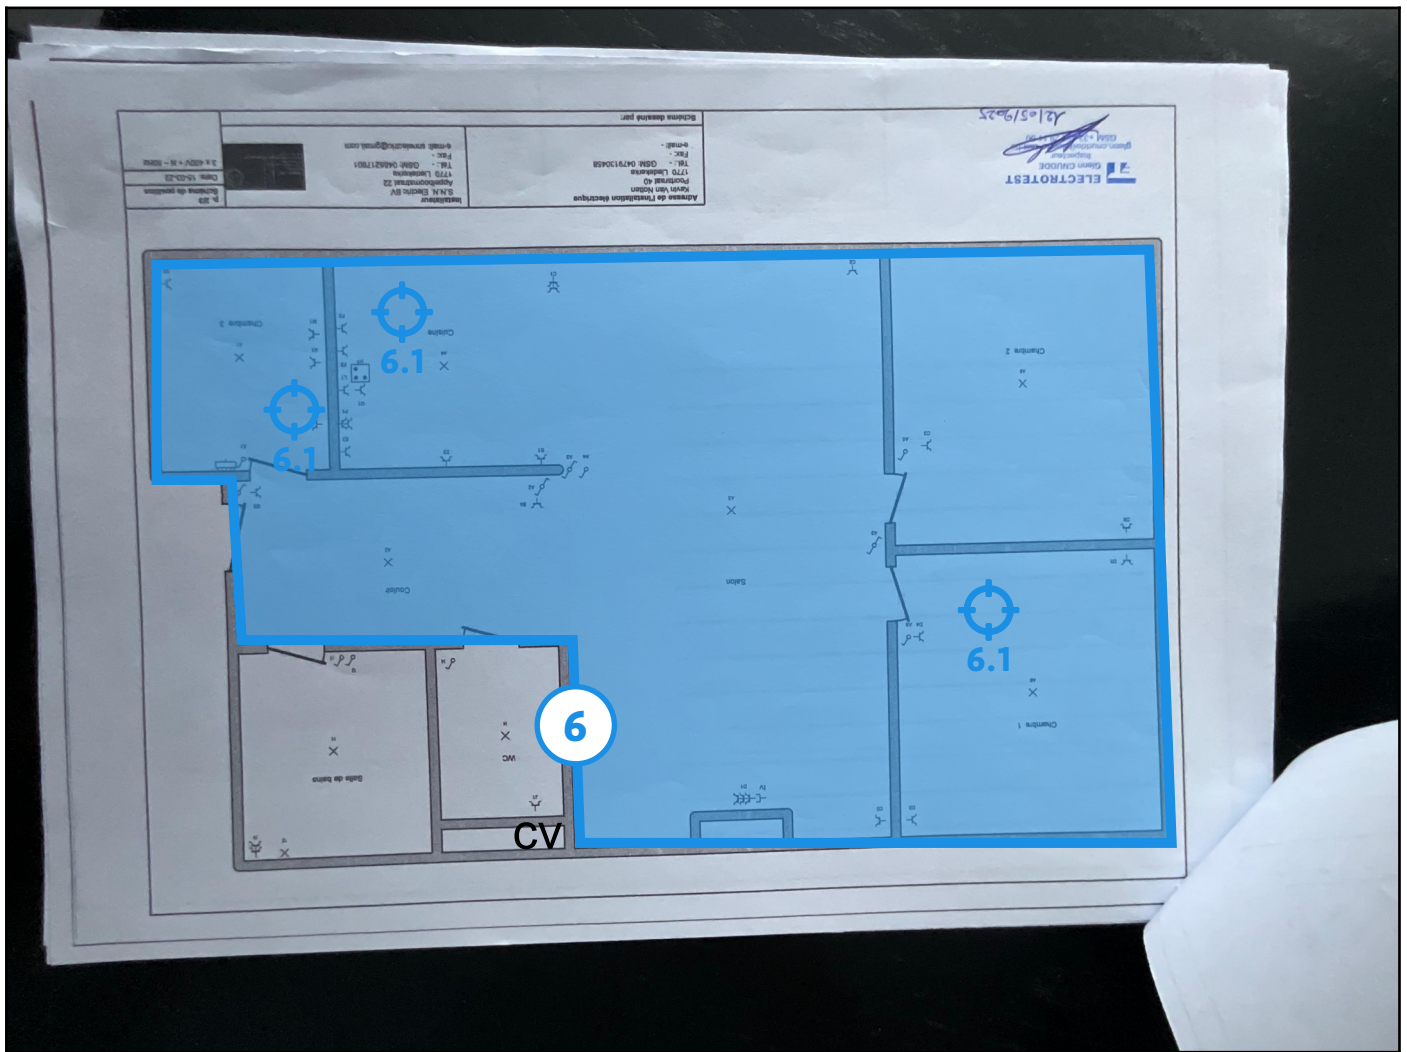
# Plan 1.4: Appartement glv

Beschrijving	Type	Actie
6. Plafondpleister	Geen asbest	-
6.1 Code: 02	Mengmonster	-

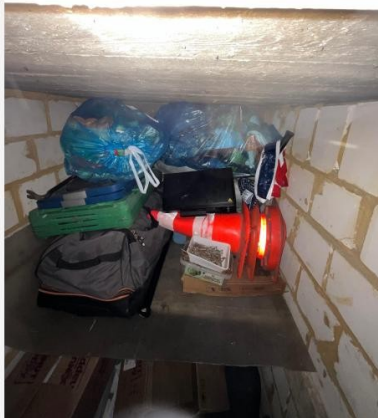
Vrije foto

geen verdachte asbest toepassingen in de kelder berging.
