**Verslag huishoudelijke elektrische installatie op laagspanning en zeer lage spanning****Algemeen:**

Referentie: 009-20260323-02	Datum controle: 23/03/2026
Keurder: 009

Eigenaar: Onbekend	EAN-code: 541448820063752326
Adres installatie: Middenstraat 2, 9506 - Zandbergen	Nummer teller(s): 1LGZ0570525122
Distributienetbeheerder installatie: Fluvius	
Datum uitvoering installatie:	<input type="checkbox"/> Vóór 01/10/1981 <input checked="" type="checkbox"/> Tussen 01/10/1981 en 01/06/2020 <input type="checkbox"/> Vanaf 01/06/2020
Type:	<input checked="" type="checkbox"/> Wooneenheid <input type="checkbox"/> Niet-huishoudelijk <input type="checkbox"/> PV <input type="checkbox"/> Batterij <input type="checkbox"/> Laadpaal

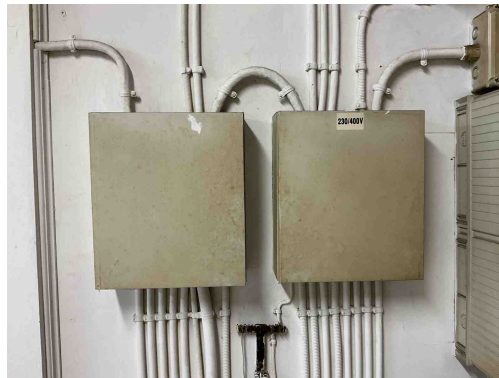
B17 - De voedingsspanning is niet op elk bord vermeld (Boek 1: 3.1.3.3).

B18 - Het volgnummer is niet op elk bord vermeld (Boek 1: 3.1.3.3).

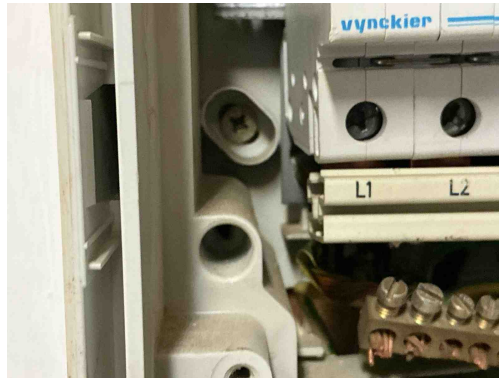
T21 - Het elektrisch materieel is niet geplaatst volgens de voorschriften van de fabrikant/ regels van goed vakmanschap . (Boek 1: 1.4.1.3)

Opmerking: Ophanging vijzen niet afgedekt, camaansluiting niet afgedekt,
