**Verslag huishoudelijke elektrische installatie op laagspanning en zeer lage spanning****Algemeen:**

Referentie: 009-20260313-03	Datum controle: 13/03/2026
Keurder: 009

Eigenaar: Onbekend	EAN-code: 541448820053121439
Adres installatie: Beysstraat 108, 1770 - Liedekerke	Nummer teller(s): 1sag1100080458
Distributienetbeheerder installatie: Fluvius	
Datum uitvoering installatie: <input checked="" type="checkbox"/> Vóór 01/10/1981 <input type="checkbox"/> Tussen 01/10/1981 en 01/06/2020 <input type="checkbox"/> Vanaf 01/06/2020	
Type: <input checked="" type="checkbox"/> Woonenheid <input type="checkbox"/> Niet-huishoudelijk <input type="checkbox"/> PV <input type="checkbox"/> Batterij <input type="checkbox"/> Laadpaal

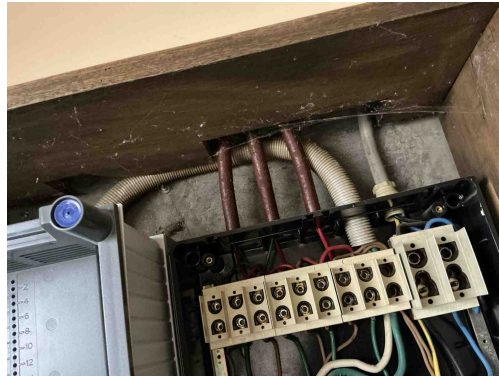
B34 - Het kabeltype van de meterbord verbinding aan de oorsprong van de installatie beantwoord niet aan de minimale vereisten vastgelegd door de distributienet beheerder. (Boek1: 1.5 + SYNERGRID C1/107)

Opmerking: Vob is enkel toegestaan bij een gekoppelde Meterbord verbinding,

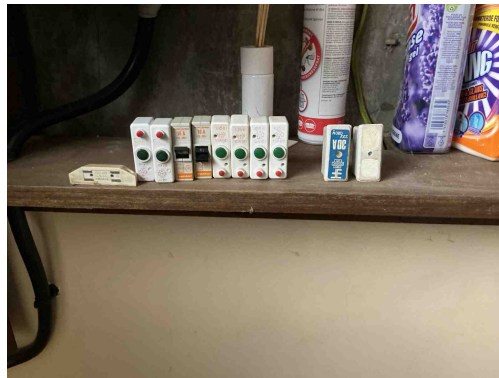
D08 - De nodige markeringen op de beveiligingstoestellen ontbreken of zijn onleesbaar (Boek 1: 5.3.5.5).

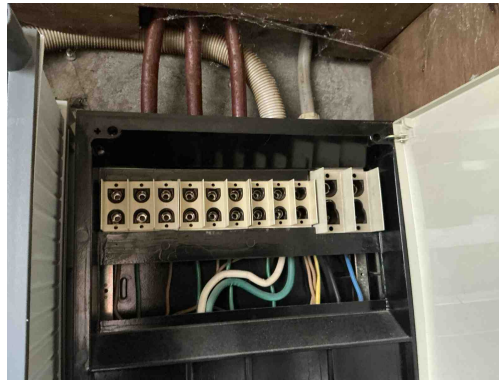
- B30** - De houder van de beveiliging in een huishoudelijke ruimte is niet voorzien van aangepaste kalibreerelementen (Boek1: 5.3.5.5).
- B06** - Het elektrisch verdeelbord heeft niet de minimale beschermingsgraad IPXX-B in een gewone ruimte (Boek 1: 4.2.2.3).
- D03** - Er is geen differentieelstroominrichting van maximum 300 mA geplaatst in het begin van de elektrische installatie van een residentieel geheel (incl. in de gemeenschappelijke delen) (Boek 1: 4.2.4.3, 4.2.4.4).
- D05** - Er is geen ondergeschikte differentieelstroominrichting van maximum 30 mA geplaatst voor de beveiliging van de ruimte(n) die een badkuip en/of douche bevatten (Boek 1: 4.2.4.3).

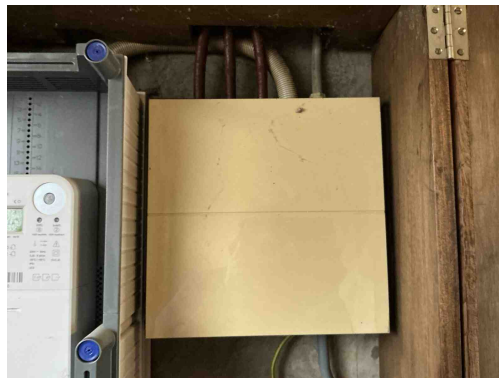
- B17** - De voedingsspanning is niet op elk bord vermeld (Boek 1: 3.1.3.3).

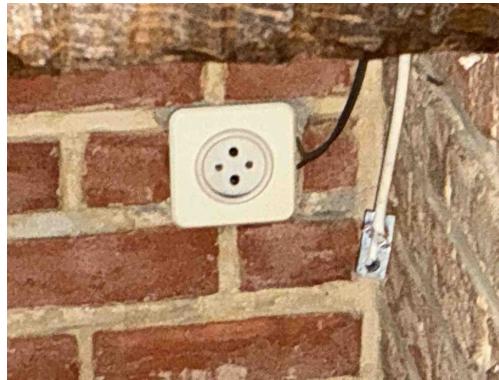
T11 - De contactdozen waarvan de toegekende stroomsterkte maximaal 16A en de toegekende spanning maximaal 250V bedraagt en niet bedoeld zijn voor de voeding van een of meerdere verbruikstoestellen voor een specifiek doel en niet geplaatst zijn in of op schakel- en verdeelborden, beschikken niet of IPXX-D (incl. gemeenschappelijke delen residentieel geheel) (Boek 1: 4.2.2.3/5.3.5.2).

Opmerking: Living, gang boven,

A20 - Er bevindt zich een contactdoos zonder beschermingsgeleider in de elektrische installatie. Deze is niet geplaatst achter een differentieelstroombeschermingsinrichting met grote (max. 30mA) of zeer grote (max. 10mA) gevoeligheid.

Opmerking: Living, gang boven

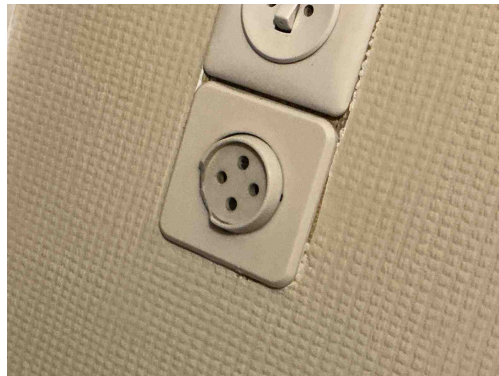
T11 - De contactdozen waarvan de toegekende stroomsterkte maximaal 16A en de toegekende spanning maximaal 250V bedraagt en niet bedoeld zijn voor de voeding van een of meerdere verbruikstoestellen voor een specifiek doel en niet geplaatst zijn in of op schakel- en verdeelborden, beschikken niet of IPXX-D (incl. gemeenschappelijke delen residentieel geheel) (Boek 1: 4.2.2.3/5.3.5.2).

Opmerking: Living, gang boven,

A20 - Er bevindt zich een contactdoos zonder beschermingsgeleider in de elektrische installatie. Deze is niet geplaatst achter een differentieelstroombeschermingsinrichting met grote (max. 30mA) of zeer grote (max. 10mA) gevoeligheid.

Opmerking: Living, gang boven

T23 - Het elektrisch materiaal is beschadigd. (Boek 1: 1.4.1.3).

Opmerking: Gang 1 verdieping,

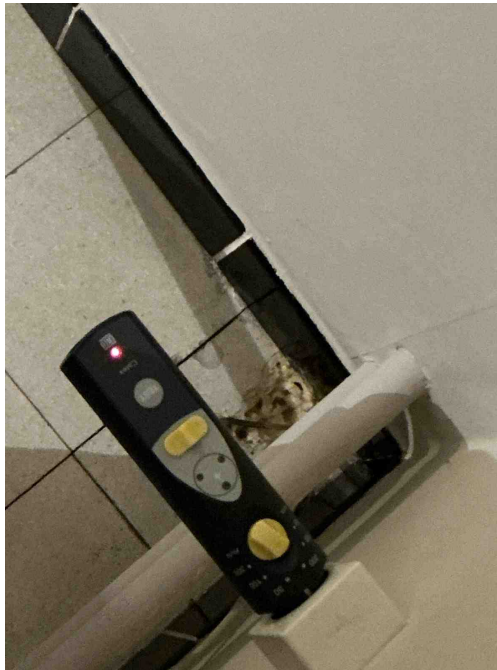
A16 - Er is geen continuïteit van de beschermingsgeleider van de contactdoos (Boek 1: 5.4.3.4).
Opmerking: Veranda, slaapkamer

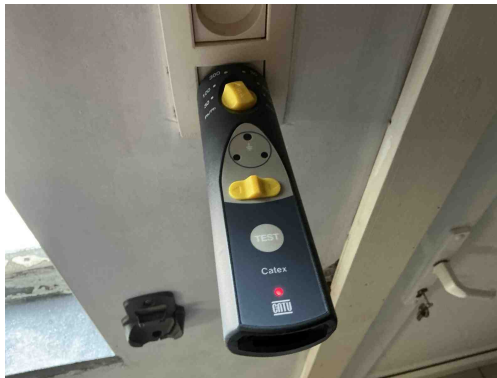
A16 - Er is geen continuïteit van de beschermingsgeleider van de contactdoos (Boek 1: 5.4.3.4).
Opmerking: Veranda, slaapkamer

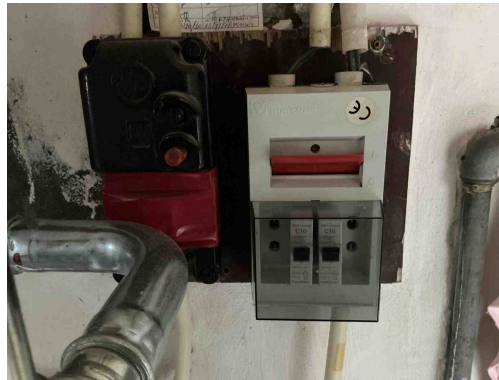
C21 - Het gebruik van geleiders van het type VOB, zonder bijkomende afscherming is niet toegestaan (Boek 1: 5.2.9.6).

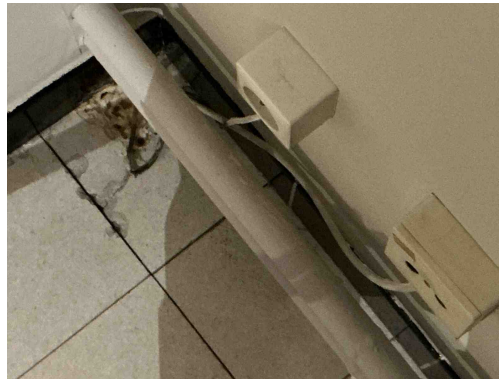
C13 - Onvoldoende bevestiging van de leiding(en) (Boek 1: 5.2.9.5).
Opmerking: Veranda, slaapkamer

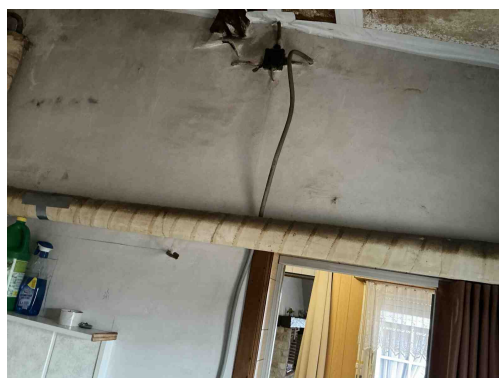
C13 - Onvoldoende bevestiging van de leiding(en) (Boek 1: 5.2.9.5).
Opmerking: Veranda, slaapkamer

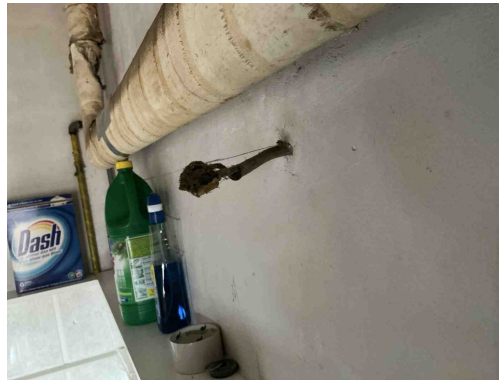
C26 - De verbindingen zijn niet gebeurd in borden, in aftakdozen, aan de klemmen van contactdozen, schakelaars of in de verlichtingstoestellen (Boek 1: 5.2.6.1).

Opmerking: Veranda,

C35 - Er zijn doorverbindingen gemaakt met lusterklemmen; er kon niet aangetoond worden dat deze klemmen geschikt zijn voor de aanwezige spanning, stroom en draadsectie en dat ze "CE" zijn (Boek 1: 1.4.2.1.).
