**Verslag huishoudelijke elektrische installatie op laagspanning en zeer lage spanning****Algemeen:**

Referentie: 004-20260402-02	Datum controle: 02/04/2026
Keurder: 004

Eigenaar: Onbekend	EAN-code: 541448820054649000
Adres installatie: Begonialaan 37, 1740 - Ternat	Nummer teller(s): 1sag3105061836
	Distributienetbeheerder installatie: Fluvius
Datum uitvoering installatie: <input checked="" type="checkbox"/> Vóór 01/10/1981 <input type="checkbox"/> Tussen 01/10/1981 en 01/06/2020 <input type="checkbox"/> Vanaf 01/06/2020	
Type: <input checked="" type="checkbox"/> Wooneenheid <input type="checkbox"/> Niet-huishoudelijk <input type="checkbox"/> PV <input type="checkbox"/> Batterij <input type="checkbox"/> Laadpaal

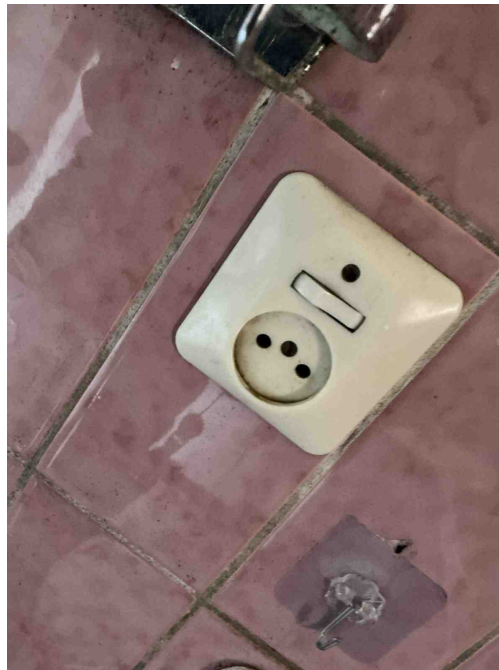
A20 - Er bevindt zich een contactdoos zonder beschermingsgeleider in de elektrische installatie. Deze is niet geplaatst achter een differentieelstroombeschermingsinrichting met grote (max. 30mA) of zeer grote (max. 10mA) gevoeligheid.

Opmerking: Oa living, badkamer, slaapkamer 1,2,..

T11 - De contactdozen waarvan de toegekende stroomsterkte maximaal 16A en de toegekende spanning maximaal 250V bedraagt en niet bedoeld zijn voor de voeding van een of meerdere verbruikstoestellen voor een specifiek doel en niet geplaatst zijn in of op schakel- en verdeelborden, beschikken niet of IPXX-D (incl. gemeenschappelijke delen residentieel geheel) (Boek 1: 4.2.2.3/5.3.5.2).

Opmerking: Oa living, badkamer,..

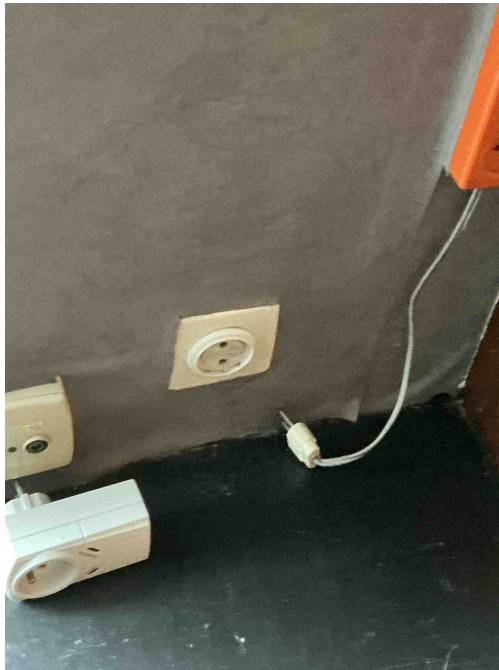
A20 - Er bevindt zich een contactdoos zonder beschermingsgeleider in de elektrische installatie. Deze is niet geplaatst achter een differentieelstroombeschermingsinrichting met grote (max. 30mA) of zeer grote (max. 10mA) gevoeligheid.

Opmerking: Oa living, badkamer, slaapkamer 1,2,..

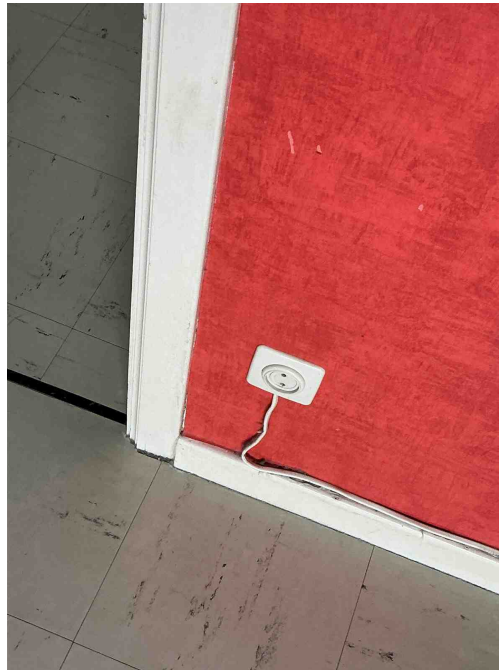
A20 - Er bevindt zich een contactdoos zonder beschermingsgeleider in de elektrische installatie. Deze is niet geplaatst achter een differentieelstroombeschermingsinrichting met grote (max. 30mA) of zeer grote (max. 10mA) gevoeligheid.

Opmerking: Oa living, badkamer, slaapkamer 1,2,..

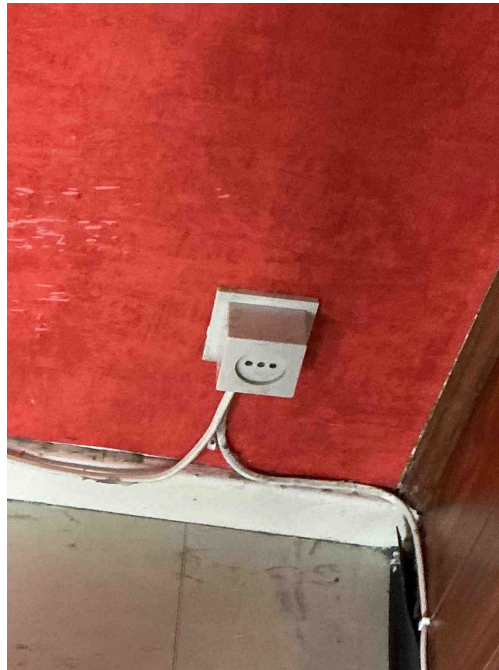
A20 - Er bevindt zich een contactdoos zonder beschermingsgeleider in de elektrische installatie. Deze is niet geplaatst achter een differentieelstroombeschermingsinrichting met grote (max. 30mA) of zeer grote (max. 10mA) gevoeligheid.

Opmerking: Oa living, badkamer, slaapkamer 1,2,..

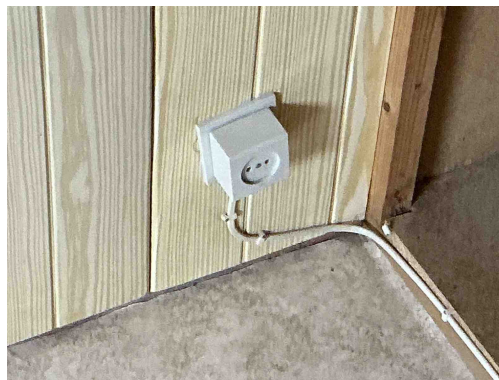
A20 - Er bevindt zich een contactdoos zonder beschermingsgeleider in de elektrische installatie. Deze is niet geplaatst achter een differentieelstroombeschermingsinrichting met grote (max. 30mA) of zeer grote (max. 10mA) gevoeligheid.

Opmerking: Oa living, badkamer, slaapkamer 1,2,..

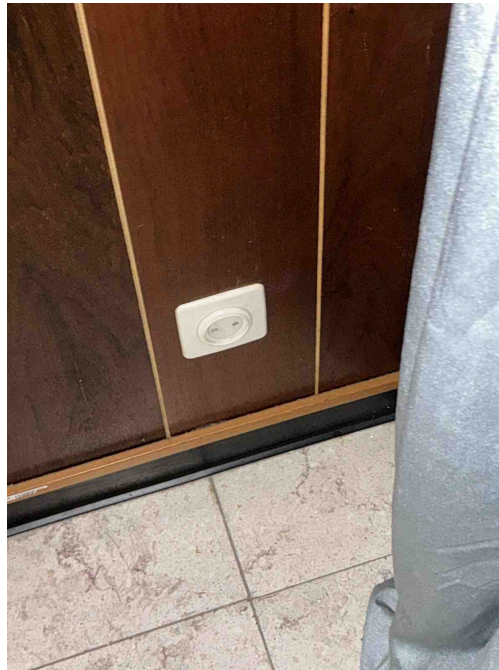
A20 - Er bevindt zich een contactdoos zonder beschermingsgeleider in de elektrische installatie. Deze is niet geplaatst achter een differentieelstroombeschermingsinrichting met grote (max. 30mA) of zeer grote (max. 10mA) gevoeligheid.

Opmerking: Oa living, badkamer, slaapkamer 1,2,..

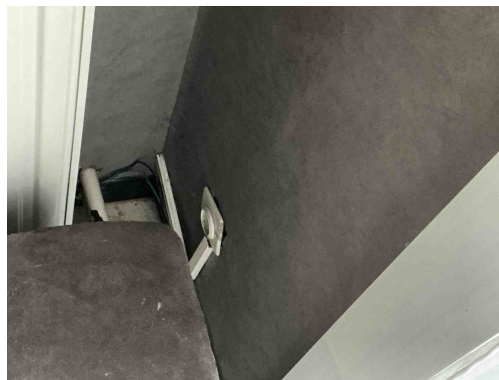
A20 - Er bevindt zich een contactdoos zonder beschermingsgeleider in de elektrische installatie. Deze is niet geplaatst achter een differentieelstroombeschermingsinrichting met grote (max. 30mA) of zeer grote (max. 10mA) gevoeligheid.

Opmerking: Oa living, badkamer, slaapkamer 1,2,..

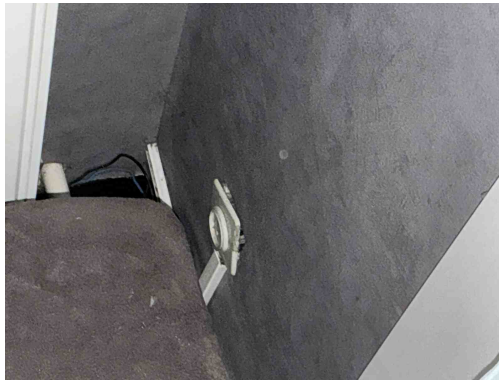
T23 - Het elektrisch materiaal is beschadigd. (Boek 1: 1.4.1.3).
Opmerking: Oa living, slaapkamer 2,.

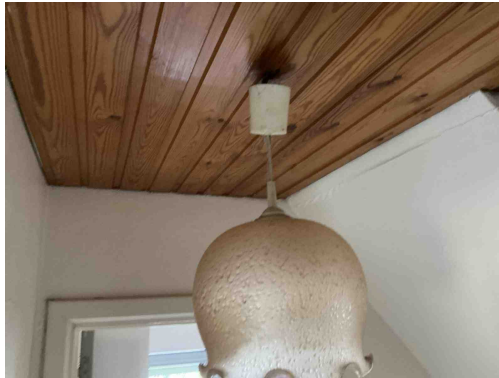
T23 - Het elektrisch materiaal is beschadigd. (Boek 1: 1.4.1.3).
Opmerking: Oa living, slaapkamer 2,.

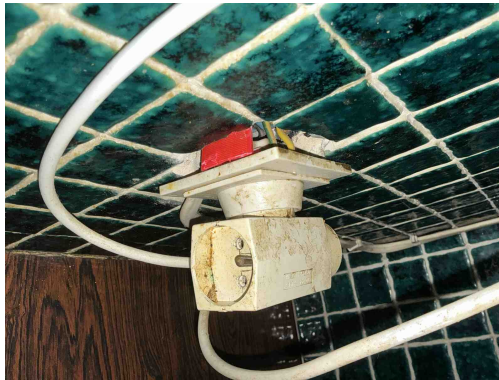
T23 - Het elektrisch materiaal is beschadigd. (Boek 1: 1.4.1.3).
Opmerking: Oa living, slaapkamer 2,.

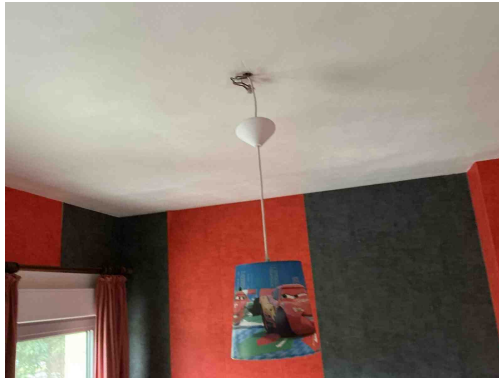
T23 - Het elektrisch materiaal is beschadigd. (Boek 1: 1.4.1.3).
Opmerking: Oa living, slaapkamer 2,.

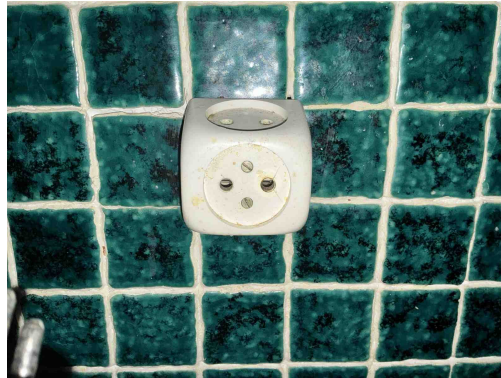
T11 - De contactdozen waarvan de toegekende stroomsterkte maximaal 16A en de toegekende spanning maximaal 250V bedraagt en niet bedoeld zijn voor de voeding van een of meerdere verbruikstoestellen voor een specifiek doel en niet geplaatst zijn in of op schakel- en verdeelborden, beschikken niet of IPXX-D (incl. gemeenschappelijke delen residentieel geheel) (Boek 1: 4.2.2.3/5.3.5.2).

Opmerking: Oa living,badkamer,..

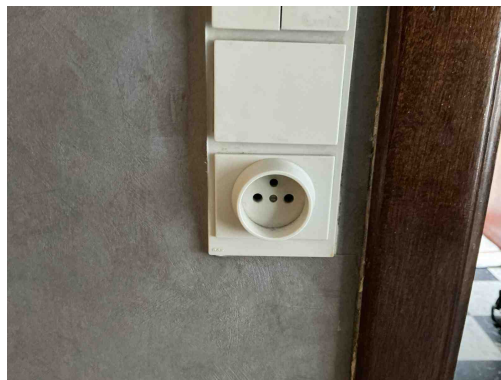
T11 - De contactdozen waarvan de toegekende stroomsterkte maximaal 16A en de toegekende spanning maximaal 250V bedraagt en niet bedoeld zijn voor de voeding van een of meerdere verbruikstoestellen voor een specifiek doel en niet geplaatst zijn in of op schakel- en verdeelborden, beschikken niet of IPXX-D (incl. gemeenschappelijke delen residentieel geheel) (Boek 1: 4.2.2.3/5.3.5.2).

Opmerking: Oa living,badkamer,..

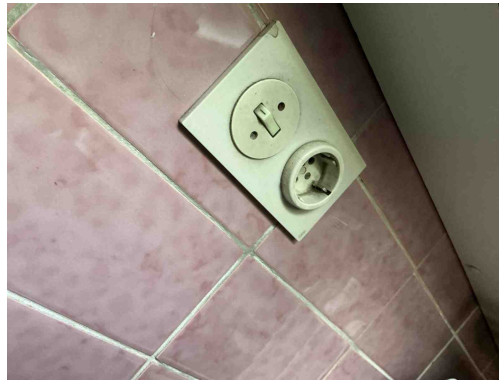
T03 - Contactdozen met randaarding zijn niet toegelaten in huishoudelijke installaties en in niet huishoudelijke installaties zonder BA4/BA5 personeel (Boek 1: 5.3.5.2).

Opmerking: Oa badkamer

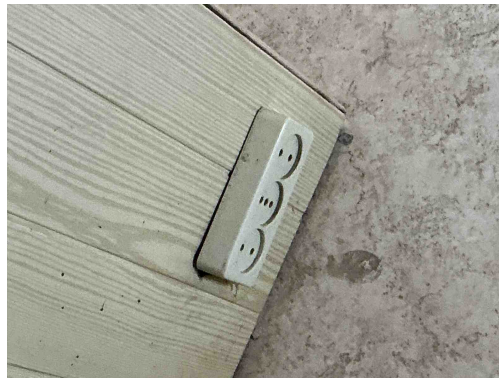
T13 - Opbouwcontactdozen en/of -schakelaars zonder achterplaatje mogen niet rechtstreeks op een brandbare ondergrond bevestigd worden (Boek 1: 4.3.3.5).

Opmerking: Oa zolder

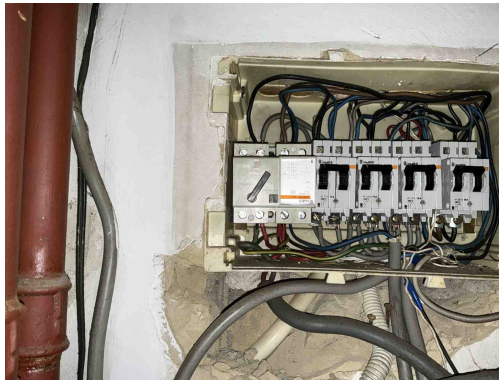
D24 - De differentieelstroombeschermingsinrichtingen die worden geplaatst in huishoudelijke installaties dienen tenminste van het type A te zijn (Boek 1: 5.3.5.3).

Opmerking: Oa bord1

D04 - De hoofddifferentieelstroominrichting is niet verzegelbaar (Boek 1: 4.2.4.3).

Opmerking: Oa.bord 1

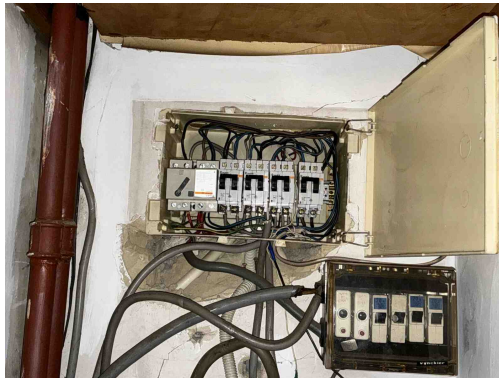
B06 - Het elektrisch verdeelbord heeft niet de minimale beschermingsgraad IPXX-B in een gewone ruimte (Boek 1: 4.2.2.3).

Opmerking: Oa bord 1

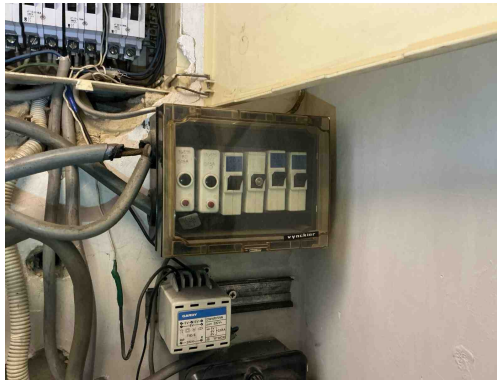
D08 - De nodige markeringen op de beveiligingstoestellen ontbreken of zijn onleesbaar (Boek 1: 5.3.5.5).
Opmerking: Oa bord 2

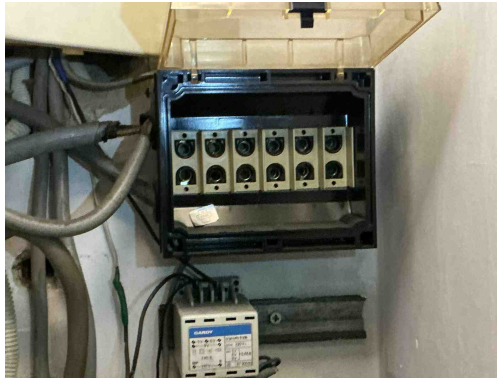
B30 - De houder van de beveiliging in een huishoudelijke ruimte is niet voorzien van aangepaste kalibreerelementen (Boek1: 5.3.5.5).
Opmerking: Oa bord 2

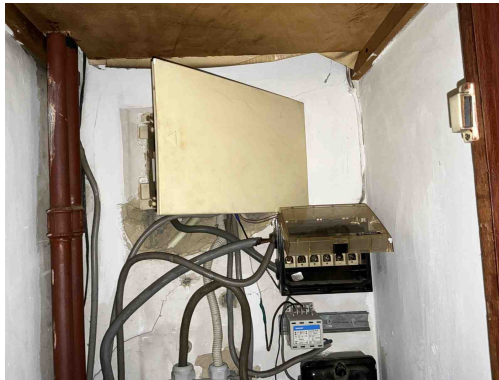
B17 - De voedingsspanning is niet op elk bord vermeld (Boek 1: 3.1.3.3).
Opmerking: Oa. Bord 1,2

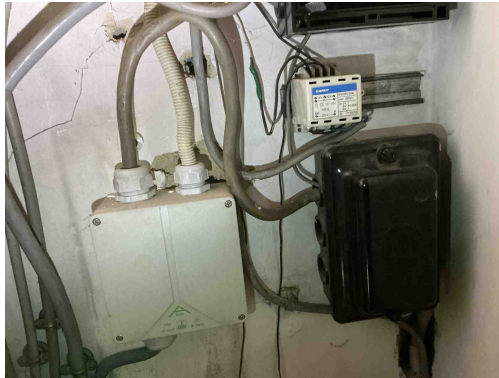
C21 - Het gebruik van geleiders van het type VOB, zonder bijkomende afscherming is niet toegestaan (Boek 1: 5.2.9.6).
Opmerking: Oa naast het bord
