Verslag huishoudelijke elektrische installatie op laagspanning en zeer lage spanning

Referentie: 009-20260413-03	Datum controle: 13/04/2026
Keurder: 009

Eigenaar: Onbekend	EAN-code: 541448820053012065
Adres installatie: Joseph Van Den Bosschestraat 37, 1750 - Lennik	Nummer teller(s): 1sag1100727706
Distributienetbeheerder installatie: Fluvius	
Datum uitvoering installatie:	<input checked="" type="checkbox"/> Vóór 01/10/1981 <input type="checkbox"/> Tussen 01/10/1981 en 01/06/2020 <input type="checkbox"/> Vanaf 01/06/2020
Type:	<input checked="" type="checkbox"/> Wooneenheid <input type="checkbox"/> Niet-huishoudelijk <input type="checkbox"/> PV <input type="checkbox"/> Batterij <input type="checkbox"/> Laadpaal

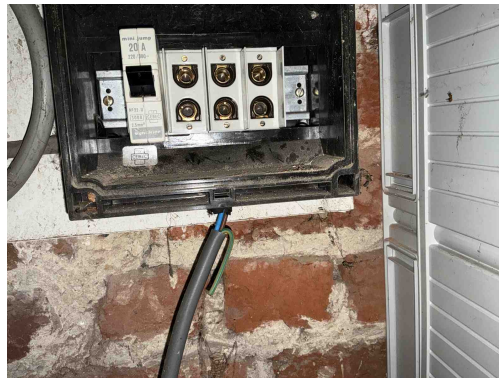
- D03** - Er is geen differentieelstroominrichting van maximum 300 mA geplaatst in het begin van de elektrische installatie van een residentieel geheel (incl. in de gemeenschappelijke delen) (Boek 1: 4.2.4.3, 4.2.4.4).
- D05** - Er is geen ondergeschikte differentieelstroominrichting van maximum 30 mA geplaatst voor de beveiliging van de ruimte(n) die een badkuip en/of douche bevatten (Boek 1: 4.2.4.3).
- D26** - Er is geen ondergeschikte differentieelstroominrichting van maximum 30 mA geplaatst voor de beveiliging van wasmachine/afwasmachine/droogkast (Boek 1: 4.2.4.3.b).
- B30** - De houder van de beveiliging in een huishoudelijke ruimte is niet voorzien van aangepaste kalibreerelementen (Boek1: 5.3.5.5).
- C21** - Het gebruik van geleiders van het type VOB, zonder bijkomende afscherming is niet toegestaan (Boek 1: 5.2.9.6).
Opmerking: Zolder, slaapkamer, trap, veranda

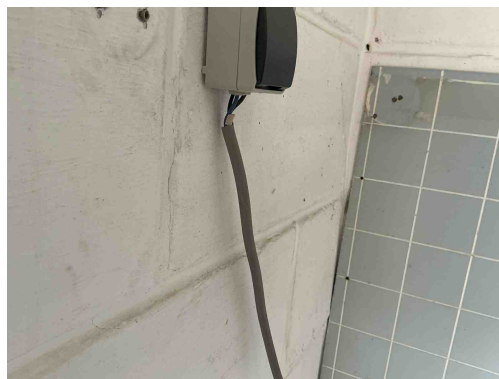
- C21** - Het gebruik van geleiders van het type VOB, zonder bijkomende afscherming is niet toegestaan (Boek 1: 5.2.9.6).
Opmerking: Zolder, slaapkamer, trap, veranda

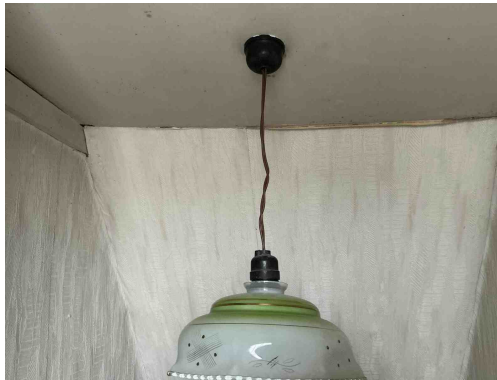
C21 - Het gebruik van geleiders van het type VOB, zonder bijkomende afscherming is niet toegestaan (Boek 1: 5.2.9.6).
Opmerking: Zolder, slaapkamer, trap, veranda

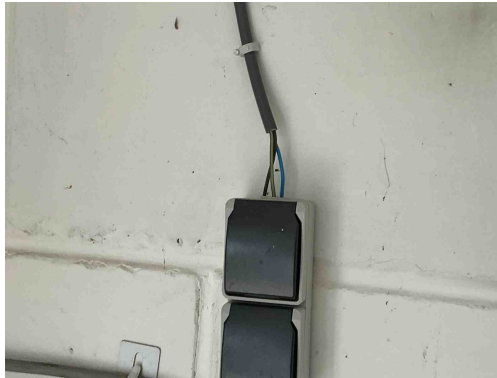
C21 - Het gebruik van geleiders van het type VOB, zonder bijkomende afscherming is niet toegestaan (Boek 1: 5.2.9.6).
Opmerking: Zolder, slaapkamer, trap, veranda

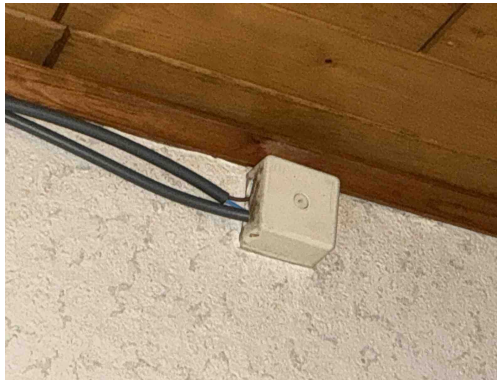
C21 - Het gebruik van geleiders van het type VOB, zonder bijkomende afscherming is niet toegestaan (Boek 1: 5.2.9.6).
Opmerking: Zolder, slaapkamer, trap, veranda

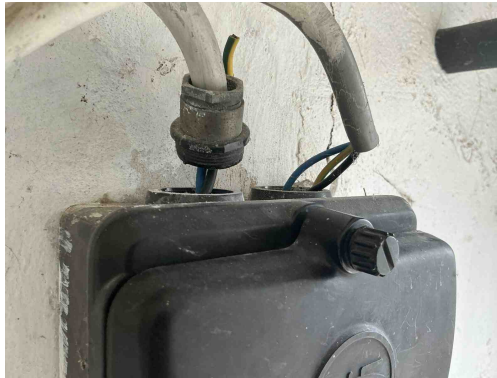
C21 - Het gebruik van geleiders van het type VOB, zonder bijkomende afscherming is niet toegestaan (Boek 1: 5.2.9.6).
Opmerking: Zolder, slaapkamer, trap, veranda

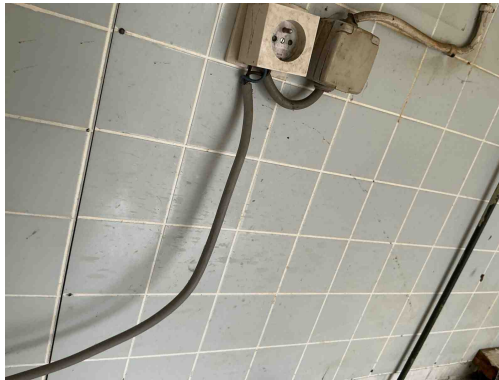
C21 - Het gebruik van geleiders van het type VOB, zonder bijkomende afscherming is niet toegestaan (Boek 1: 5.2.9.6).
Opmerking: Zolder, slaapkamer, trap, veranda

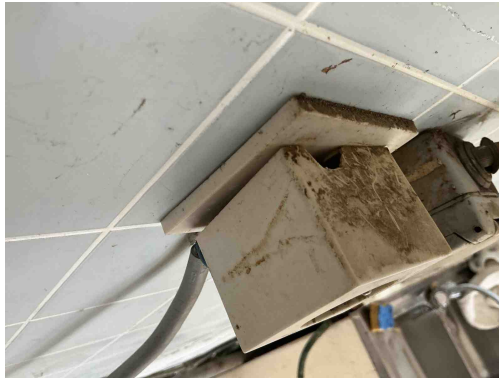
T23 - Het elektrisch materiaal is beschadigd. (Boek 1: 1.4.1.3).
Opmerking: Veranda

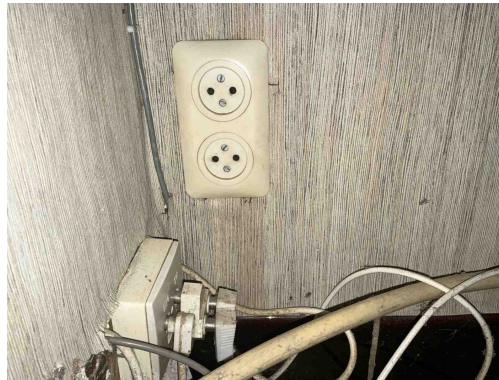
T11 - De contactdozen waarvan de toegekende stroomsterkte maximaal 16A en de toegekende spanning maximaal 250V bedraagt en niet bedoeld zijn voor de voeding van een of meerdere verbruikstoestellen voor een specifiek doel en niet geplaatst zijn in of op schakel- en verdeelborden, beschikken niet of IPXX-D (incl. gemeenschappelijke delen residentieel geheel) (Boek 1: 4.2.2.3/5.3.5.2).

A20 - Er bevindt zich een contactdoos zonder beschermingsgeleider in de elektrische installatie. Deze is niet geplaatst achter een differentieelstroombeschermingsinrichting met grote (max. 30mA) of zeer grote (max. 10mA) gevoeligheid.

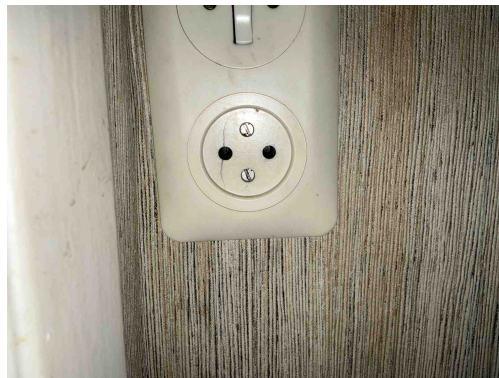
T11 - De contactdozen waarvan de toegekende stroomsterkte maximaal 16A en de toegekende spanning maximaal 250V bedraagt en niet bedoeld zijn voor de voeding van een of meerdere verbruikstoestellen voor een specifiek doel en niet geplaatst zijn in of op schakel- en verdeelborden, beschikken niet of IPXX-D (incl. gemeenschappelijke delen residentieel geheel) (Boek 1: 4.2.2.3/5.3.5.2).

A20 - Er bevindt zich een contactdoos zonder beschermingsgeleider in de elektrische installatie. Deze is niet geplaatst achter een differentieelstroombeschermingsinrichting met grote (max. 30mA) of zeer grote (max. 10mA) gevoeligheid.

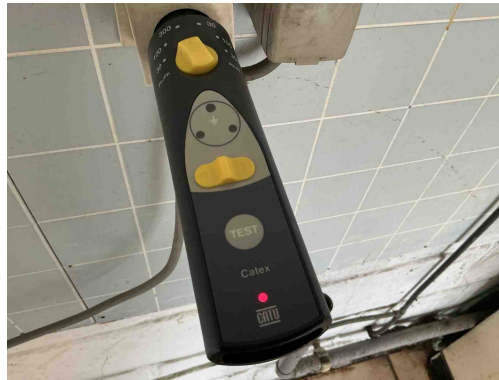
A16 - Er is geen continuïteit van de beschermingsgeleider van de contactdoos (Boek 1: 5.4.3.4).
Opmerking: Veranda

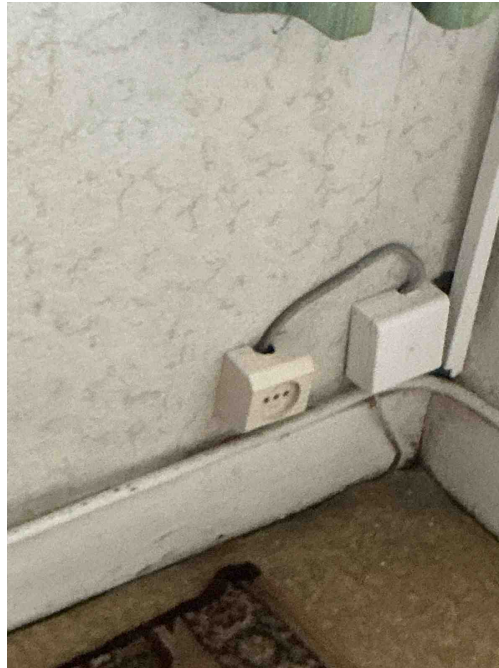
A20 - Er bevindt zich een contactdoos zonder beschermingsgeleider in de elektrische installatie. Deze is niet geplaatst achter een differentieelstroombeschermingsinrichting met grote (max. 30mA) of zeer grote (max. 10mA) gevoeligheid.

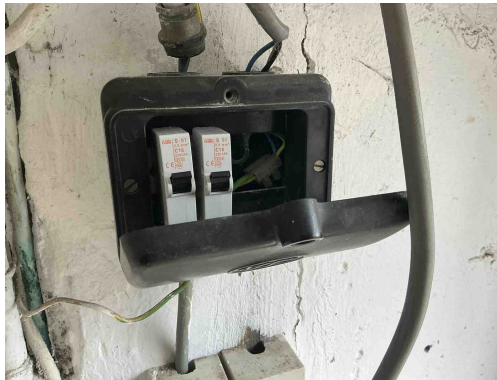
C35 - Er zijn doorverbindingen gemaakt met lusterklemmen; er kon niet aangetoond worden dat deze klemmen geschikt zijn voor de aanwezige spanning, stroom en draadsectie en dat ze "CE" zijn (Boek 1: 1.4.2.1.).

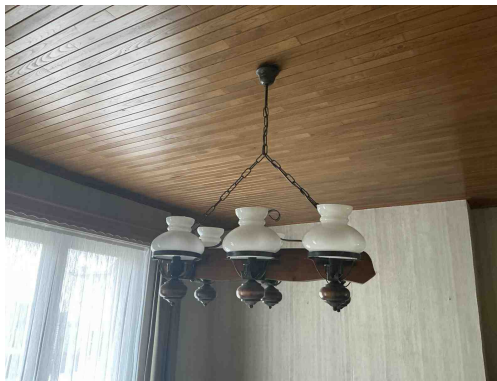
Klasse 0 is verboden

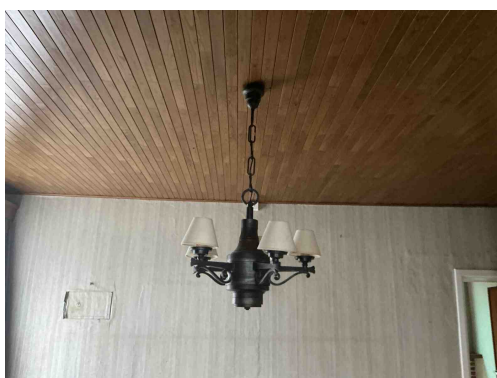
Klasse 0 is verboden
