## Verslag huishoudelijke elektrische installatie op laagspanning en zeer lage spanning

Referentie: <b>009-20260413-02</b>	Datum controle: <b>13/04/2026</b>
Keurder: <b>009</b>

Eigenaar:	<b>Onbekend</b>	EAN-code:	<b>Onbekend</b>
Adres installatie:	<b>Hugo Verrieststraat 34B, 9470 - Denderleeuw</b>	Nummer teller(s):	<b>36017705</b>
		Distributienetbeheerder installatie: <b>Fluvius</b>	
Datum uitvoering installatie:	<input checked="" type="checkbox"/> Vóór 01/10/1981 <input type="checkbox"/> Tussen 01/10/1981 en 01/06/2020 <input type="checkbox"/> Vanaf 01/06/2020		
Type:	<input checked="" type="checkbox"/> Wooneenheid <input type="checkbox"/> Niet-huishoudelijk <input type="checkbox"/> PV <input type="checkbox"/> Batterij <input type="checkbox"/> Laadpaal

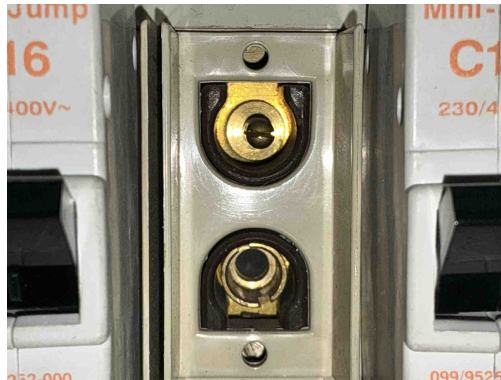
**B30** - De houder van de beveiliging in een huishoudelijke ruimte is niet voorzien van aangepaste kalibreerelementen (Boek1: 5.3.5.5).

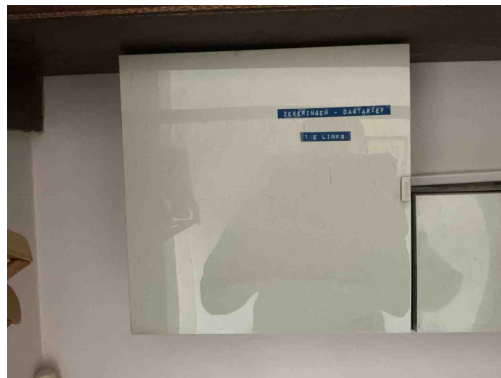
**B17** - De voedingsspanning is niet op elk bord vermeld (Boek 1: 3.1.3.3).

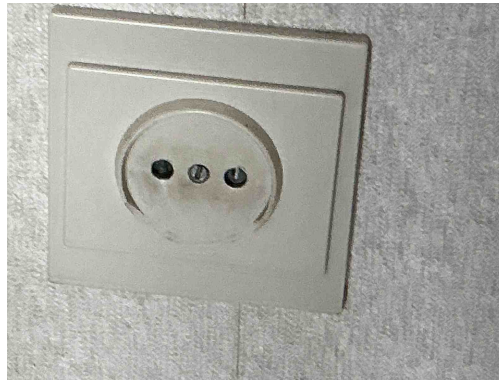
**T23** - Het elektrisch materiaal is beschadigd. (Boek 1: 1.4.1.3).

**A20** - Er bevindt zich een contactdoos zonder beschermingsgeleider in de elektrische installatie. Deze is niet geplaatst achter een differentieelstroombeschermingsinrichting met grote (max. 30mA) of zeer grote (max. 10mA) gevoeligheid.

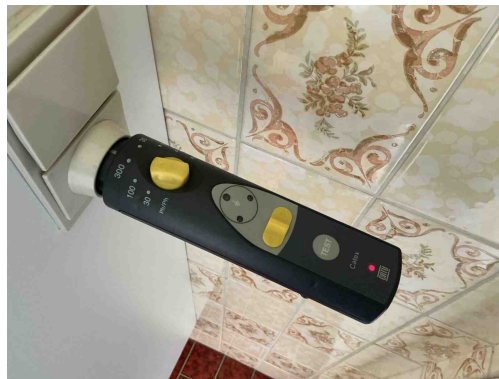
**A16** - Er is geen continuïteit van de beschermingsgeleider van de contactdoos (Boek 1: 5.4.3.4).
