**Verslag huishoudelijke elektrische installatie op laagspanning en zeer lage spanning****Algemeen:**

Referentie: 009-20260316-02	Datum controle: 16/03/2026
Keurder: 009

Eigenaar: Onbekend	EAN-code: 541448820055081427
Adres installatie: Van Cauwelaertstraat 115, 1740 - Ternat	Nummer teller(s): 1LGZ0580974311
Distributienetbeheerder installatie: Fluvius	
Datum uitvoering installatie:	<input checked="" type="checkbox"/> Vóór 01/10/1981 <input checked="" type="checkbox"/> Tussen 01/10/1981 en 01/06/2020 <input type="checkbox"/> Vanaf 01/06/2020
Type:	<input checked="" type="checkbox"/> Wooneenheid <input type="checkbox"/> Niet-huishoudelijk <input type="checkbox"/> PV <input type="checkbox"/> Batterij <input type="checkbox"/> Laadpaal

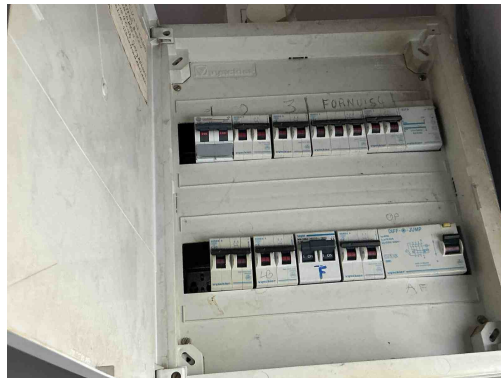
Inbreuk(en):

B06 - Het elektrisch verdeelbord heeft niet de minimale beschermingsgraad IPXX-B in een gewone ruimte (Boek 1: 4.2.2.3).

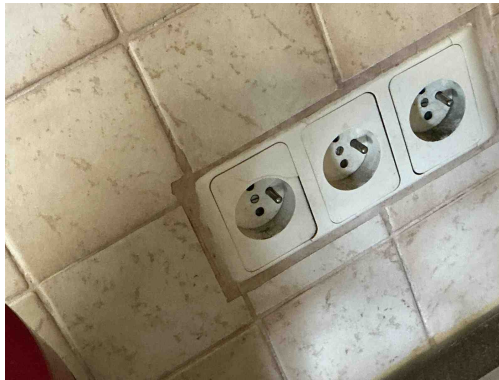
Inbreuk(en):

T23 - Het elektrisch materiaal is beschadigd. (Boek 1: 1.4.1.3).
Opmerking: Contactdoos keuken, aardingsonderbreker verroest,

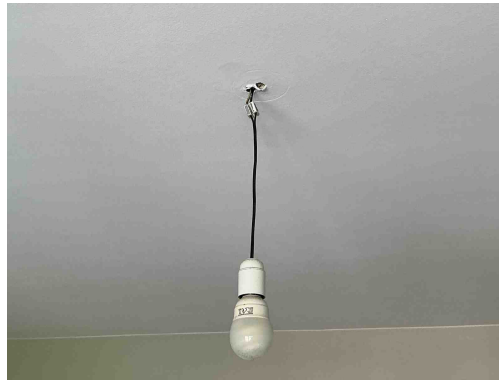
Inbreuk(en):

C35 - Er zijn doorverbindingen gemaakt met lusterklemmen; er kon niet aangetoond worden dat deze klemmen geschikt zijn voor de aanwezige spanning, stroom en draadsectie en dat ze "CE" zijn (Boek 1: 1.4.2.1.).

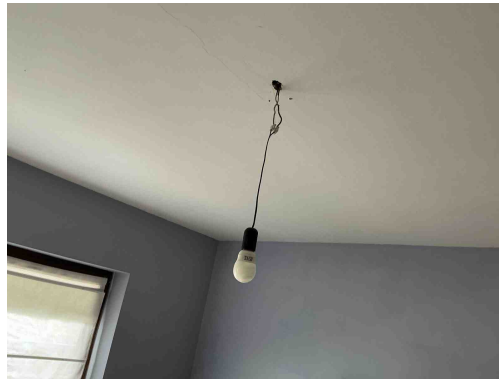
Inbreuk(en):

C35 - Er zijn doorverbindingen gemaakt met lusterklemmen; er kon niet aangetoond worden dat deze klemmen geschikt zijn voor de aanwezige spanning, stroom en draadsectie en dat ze "CE" zijn (Boek 1: 1.4.2.1.).
