**Verslag huishoudelijke elektrische installatie op laagspanning en zeer lage spanning****Algemeen:**

Referentie: 009-20260410-03	Datum controle: 10/04/2026
Keurder: 009

Eigenaar:	Onbekend	EAN-code:	Onbekend
Adres installatie:	Galgestraat 27, 1703 - Schepdaal	Nummer teller(s):	156112
		Distributienetbeheerder installatie:	Fluvius
Datum uitvoering installatie:	<input checked="" type="checkbox"/> Vóór 01/10/1981 <input type="checkbox"/> Tussen 01/10/1981 en 01/06/2020 <input type="checkbox"/> Vanaf 01/06/2020		
Type:	<input checked="" type="checkbox"/> Wooneenheid <input type="checkbox"/> Niet-huishoudelijk <input type="checkbox"/> PV <input type="checkbox"/> Batterij <input type="checkbox"/> Laadpaal

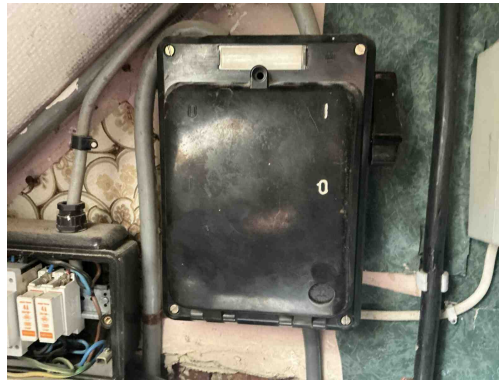
B17 - De voedingsspanning is niet op elk bord vermeld (Boek 1: 3.1.3.3).

B18 - Het volgnummer is niet op elk bord vermeld (Boek 1: 3.1.3.3).

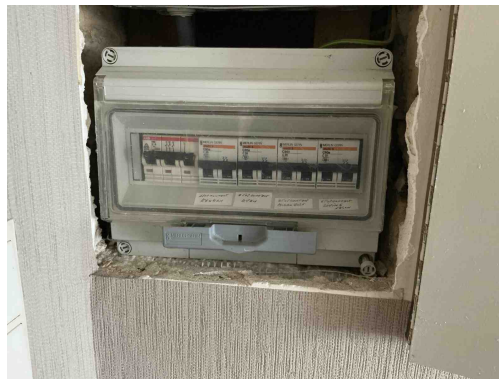
B17 - De voedingsspanning is niet op elk bord vermeld (Boek 1: 3.1.3.3).

B18 - Het volgnummer is niet op elk bord vermeld (Boek 1: 3.1.3.3).

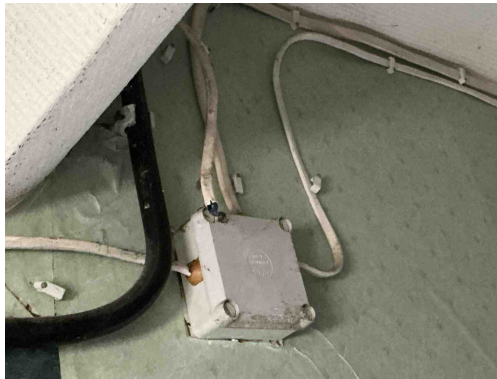
C21 - Het gebruik van geleiders van het type VOB, zonder bijkomende afscherming is niet toegestaan (Boek 1: 5.2.9.6).

C27 - Het gebruik van geleiders van het type VTLmB (côte-à-côte) is niet toegestaan (Boek 1: 1.4.2.1).

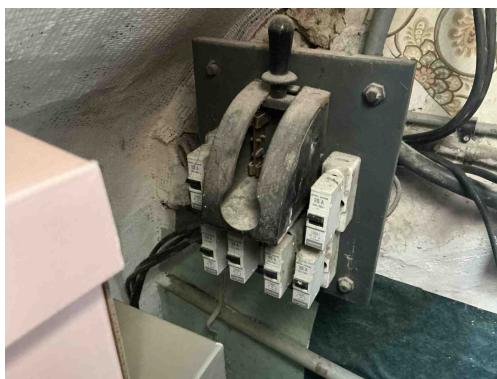
B06 - Het elektrisch verdeelbord heeft niet de minimale beschermingsgraad IPXX-B in een gewone ruimte (Boek 1: 4.2.2.3).

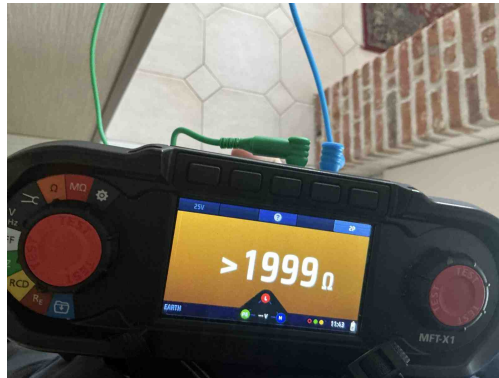
A05 - De waarde van de spreidingsweerstand van de aardverbinding is te hoog (Boek 1: 5.4.2).

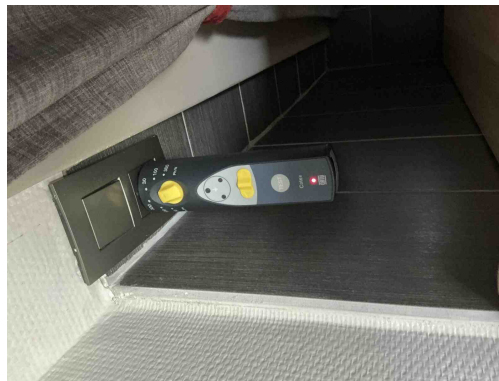
A16 - Er is geen continuïteit van de beschermingsgeleider van de contactdoos (Boek 1: 5.4.3.4).

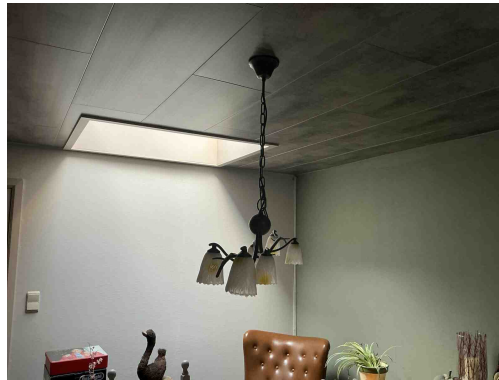
Klasse 0 is verboden
Opmerking: Living
