**Verslag huishoudelijke elektrische installatie op laagspanning en zeer lage spanning****Algemeen:**

Referentie: <b>003-20260416-03</b>	Datum controle: <b>16/04/2026</b>
Keurder: <b>003</b>

Eigenaar: <b>Paul Van Acker</b>	EAN-code: <b>541448820063443576</b>
Adres installatie: <b>Elf Dagwand 14, 9473 - Welle</b>	Nummer teller(s): <b>1LGZ0570453095</b>
	Distributienetbeheerder installatie: <b>Fluvius</b>
Datum uitvoering installatie: <input checked="" type="checkbox"/> Vóór 01/10/1981 <input type="checkbox"/> Tussen 01/10/1981 en 01/06/2020 <input type="checkbox"/> Vanaf 01/06/2020	
Type: <input checked="" type="checkbox"/> Wooneenheid <input type="checkbox"/> Niet-huishoudelijk <input type="checkbox"/> PV <input type="checkbox"/> Batterij <input type="checkbox"/> Laadpaal

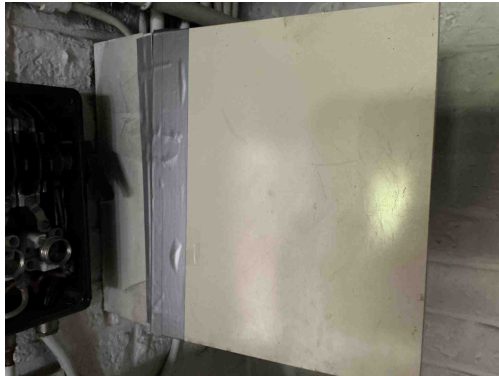
**B32** - Het elektrisch verdeelbord in een huishoudelijke ruimte voldoet niet aan de materiaal vereiste, oa onbrandbaar, niet-hygroscopisch materiaal gemaakt zijn dat een voldoende mechanische weerstand biedt (Boek1: 5.3.5.1).

*Opmerking: Deur vastgeplakt met tape*

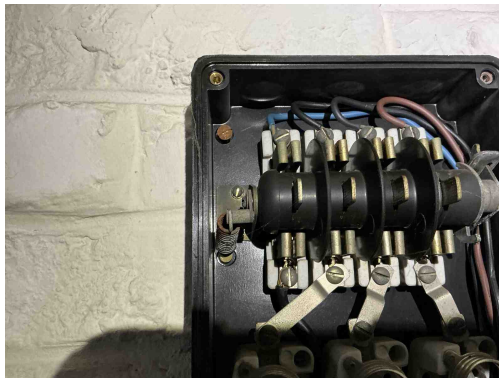
**T21** - Het elektrisch materieel is niet geplaatst volgens de voorschriften van de fabrikant/ regels van goed vakmanschap . (Boek 1: 1.4.1.3)

*Opmerking: Ophangvijzen bord niet afgedekt*

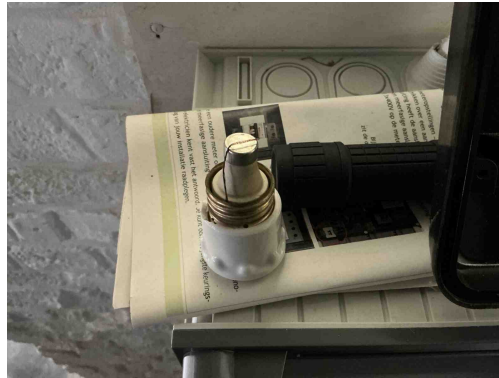
Geschunteerde zekering

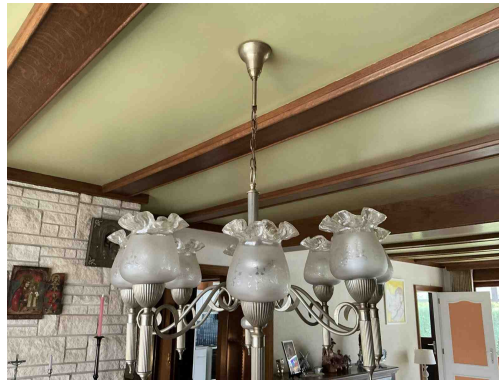
Klasse 0 toestel verboden
