Asbestinventarisatetest

Nedersteenberg 19, 9300 Aalst

Attestnummer : 20240503-000121.000

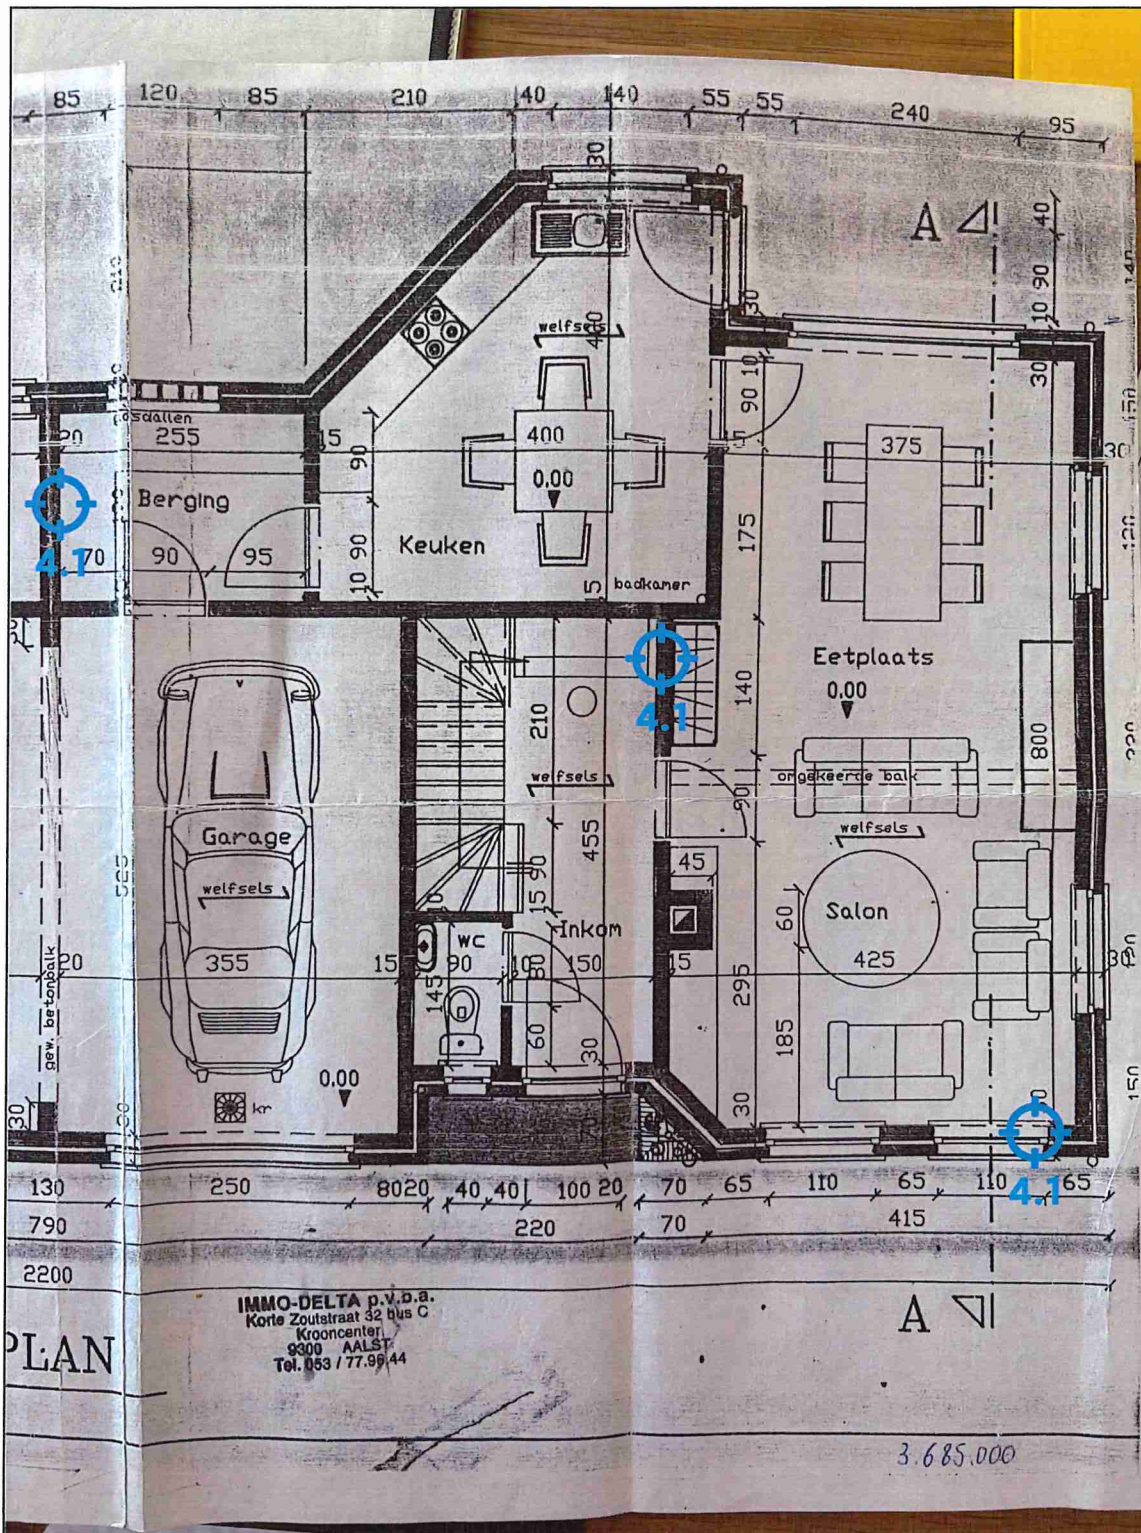
Plan 1.1: Gelijkvloers

4. Pleisterwerk gelijkvloers	Geen asbest	-
4.1 Code: AS1	Mengmonster	-

3. Pleisterwerk Eerste verdieping	Geen asbest	-
3.1 Code: AS2	Mengmonster	-

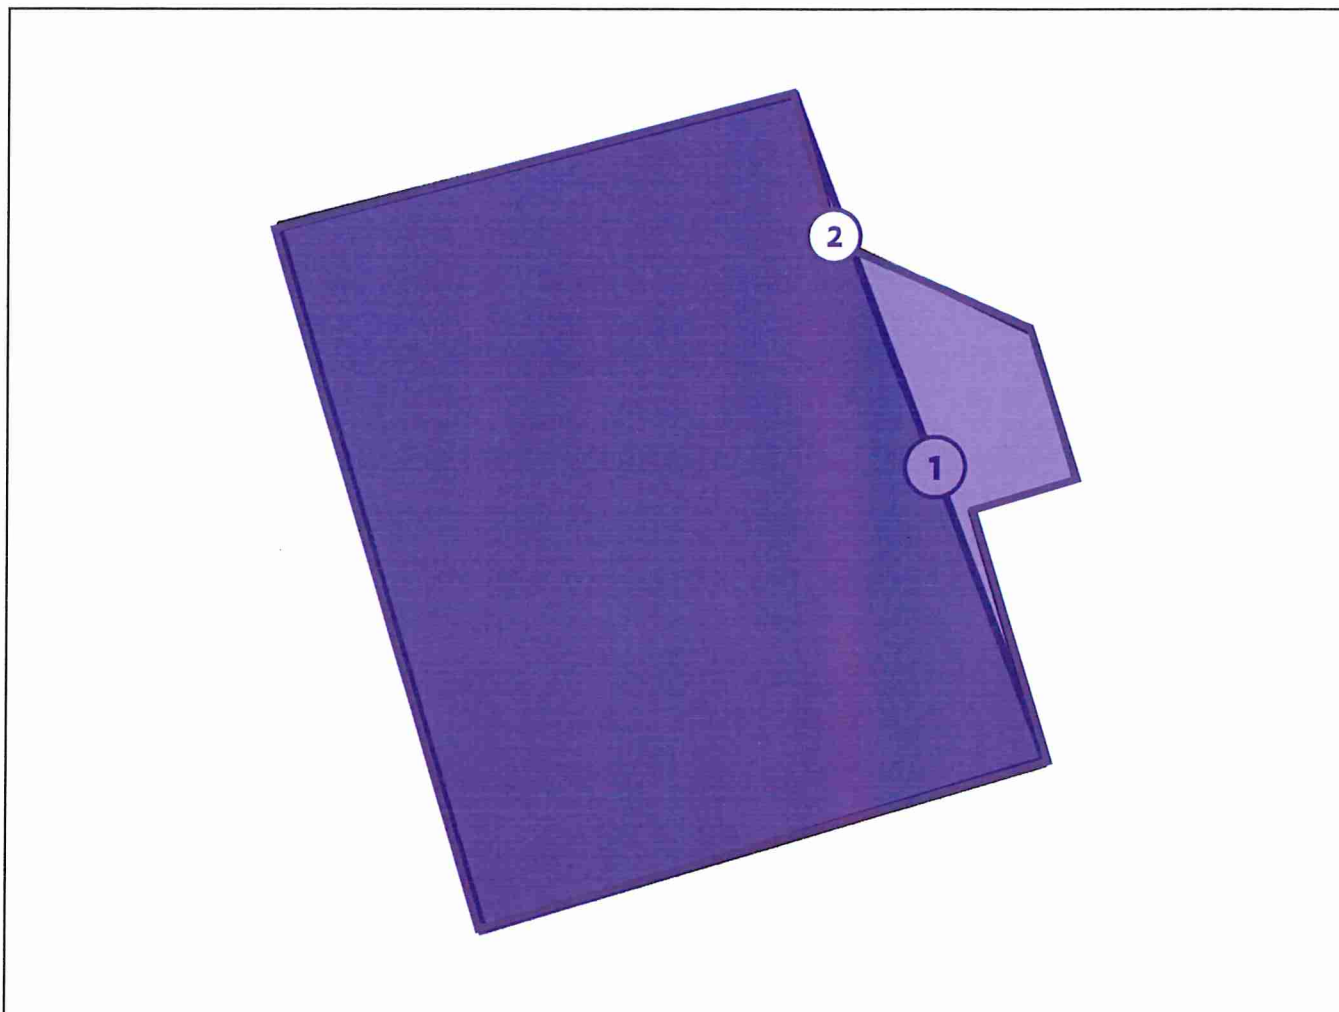
Plan 1.3: Dak

Beschrijving	Type	Actie
1. Onderdak	Beperking	-
2. Dakpannen	Advies	-

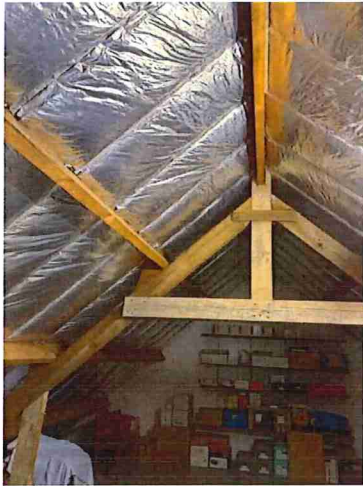
Fiche 1: Onderdak

Situeringfoto

Permanente beperking

Reden: Het onderzoek kan niet uitgevoerd worden binnen de bepalingen van de Welzijnswet

Uitleg van de asbestdeskundige: Ik kon niet op veilige manier het onderdak bestuderen en het dak is alsook volledig geïsoleerd en winddicht gemaakt.

(Asbest)materiaal	Plaat, paneel, tablet - Type Menuiserie
Karakterisatie	Asbest (verdacht)
Primaire drager	Schuin dak

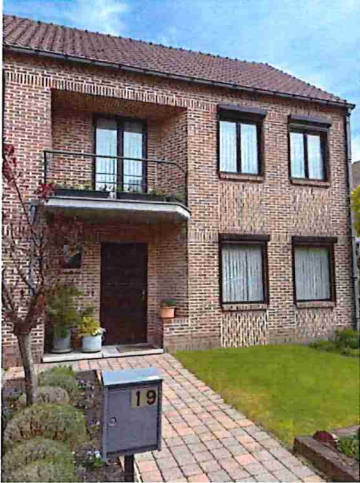
Fiche 2: Dakpannen

Vrije foto

Er is een staal genomen van de pannen en het resultaat kwam negatief terug

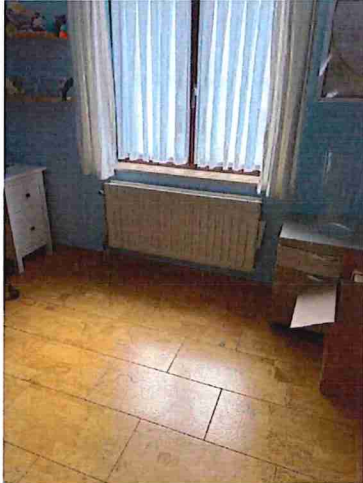
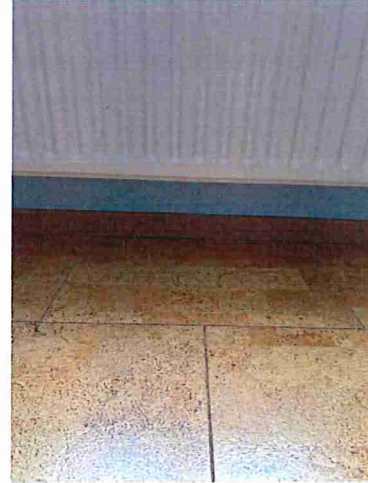
Fiche 3: Pleisterwerk Eerste verdieping

Overzichtsfoto

Detailfoto

Geen asbest

#	Type	Referentie	Resultaat
3.1	Mengmonster	AS2	Geen asbest

Beschrijving	Pleisterwerk Eerste verdieping
Omgeving	Binnen
Primaire drager	Binnenwand
Bindmiddel van materiaal	Gips - kalk

Gebondenheid op basis van bindmiddel	Niet-hechtgebonden
Hoeveelheid (oppervlakte - dikte - aantal)	• 96,00 m ² - 0,97 cm - 1 stuk
Totaal volume	0,931 m ³
Identificatiemethode	Vaststelling met monstername
Destructieve handeling voor identificatie	Nee

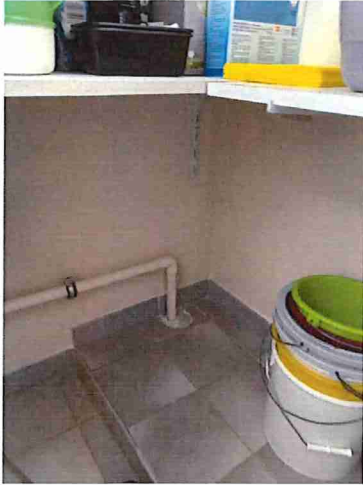
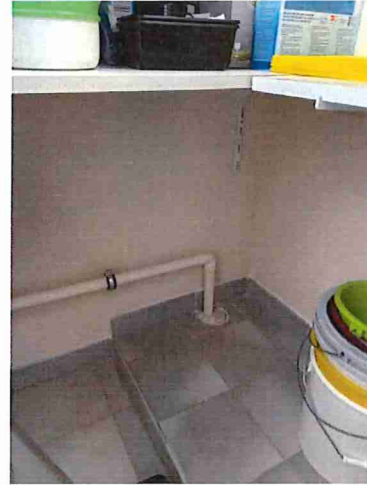
Fiche 4: Pleisterwerk gelijkvloers

Overzichtsfoto

Detailfoto

Geen asbest

#	Type	Referentie	Resultaat
4.1	Mengmonster	AS1	Geen asbest

Beschrijving	Pleisterwerk gelijkvloers
Omgeving	Binnen
Primaire drager	Binnenwand
Bindmiddel van materiaal	Gips - kalk

Gebondenheid op basis van bindmiddel	Niet-hechtgebonden
Hoeveelheid (oppervlakte - dikte - aantal)	• 96,00 m ² - 1,00 cm - 1 stuk
Totaal volume	0,96 m ³
Identificatiemethode	Vaststelling met monstername
Destructieve handeling voor identificatie	Nee
