**Verlag huishoudelijke elektrische installatie op laagspanning en zeer lage spanning****Algemeen:**

Referentie: 003-20260505-03	Datum controle: 05/05/2026
Keurder: 003

Eigenaar: Onbekend	EAN-code: 541448820064430810
Adres installatie: Kouterbaan 9, 9400 - Ninove	Nummer teller(s): 1SAG3105232139
	Distributienetbeheerder installatie: Fluvius
Datum uitvoering installatie: <input checked="" type="checkbox"/> Vóór 01/10/1981 <input type="checkbox"/> Tussen 01/10/1981 en 01/06/2020 <input type="checkbox"/> Vanaf 01/06/2020	
Type: <input checked="" type="checkbox"/> Woonenheid <input type="checkbox"/> Niet-huishoudelijk <input type="checkbox"/> PV <input type="checkbox"/> Batterij <input type="checkbox"/> Laadpaal

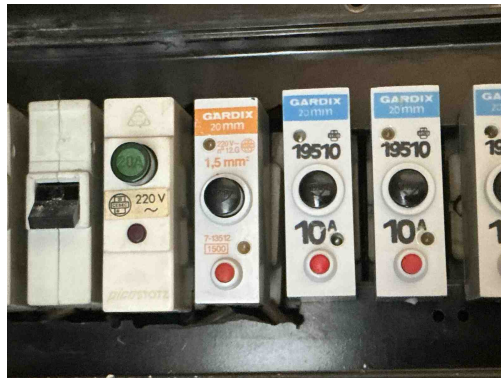
Kortsluitvermogen automaat niet voldoende

D08 - De nodige markeringen op de beveiligingstoestellen ontbreken of zijn onleesbaar (Boek 1: 5.3.5.5).

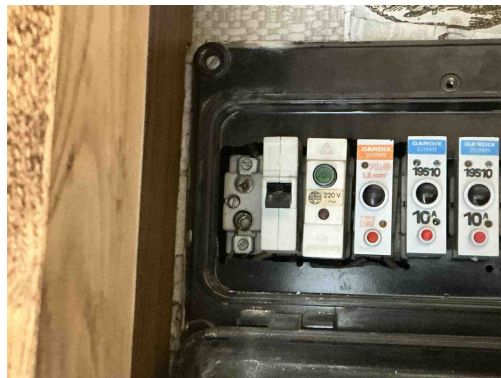
B30 - De houder van de beveiliging in een huishoudelijke ruimte is niet voorzien van aangepaste kalibreerelementen (Boek1: 5.3.5.5).

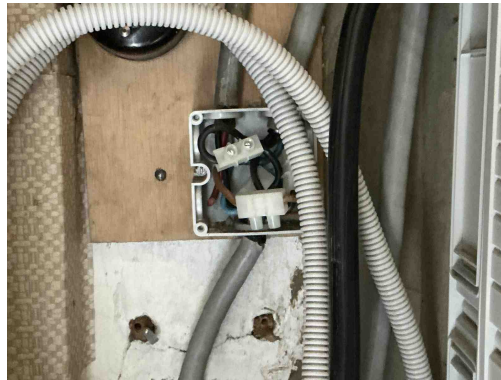
C35 - Er zijn doorverbindingen gemaakt met lusterklemmen; er kon niet aangetoond worden dat deze klemmen geschikt zijn voor de aanwezige spanning, stroom en draadsectie en dat ze "CE" zijn (Boek 1: 1.4.2.1.).

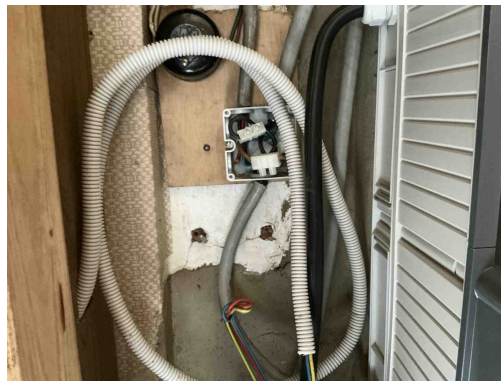
C30 - De deksels van de aftakdoos/aftakdozen ontbreken (Boek 1: 4.2.2.1, 5.2.6.1).

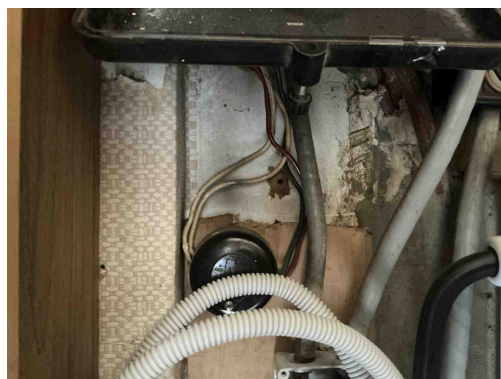
C21 - Het gebruik van geleiders van het type VOB, zonder bijkomende afscherming is niet toegestaan (Boek 1: 5.2.9.6).

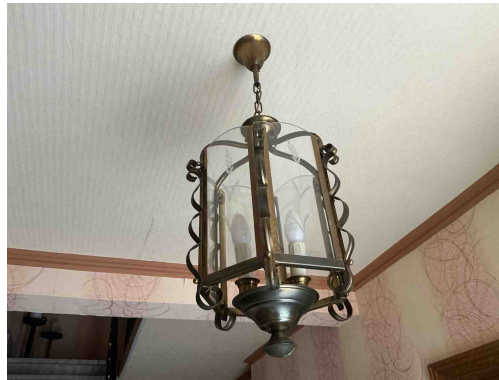
Klasse 0 toestel verboden

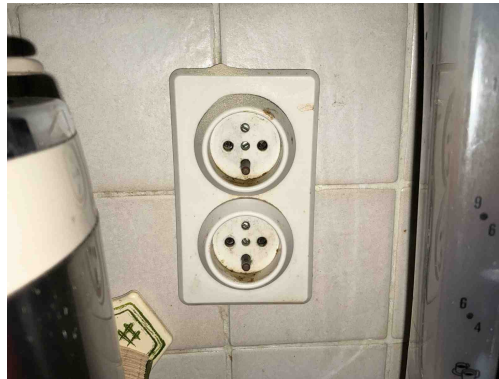
T11 - De contactdozen waarvan de toegekende stroomsterkte maximaal 16A en de toegekende spanning maximaal 250V bedraagt en niet bedoeld zijn voor de voeding van een of meerdere verbruikstoestellen voor een specifiek doel en niet geplaatst zijn in of op schakel- en verdeelborden, beschikken niet of IPXX-D (incl. gemeenschappelijke delen residentieel geheel) (Boek 1: 4.2.2.3/5.3.5.2).

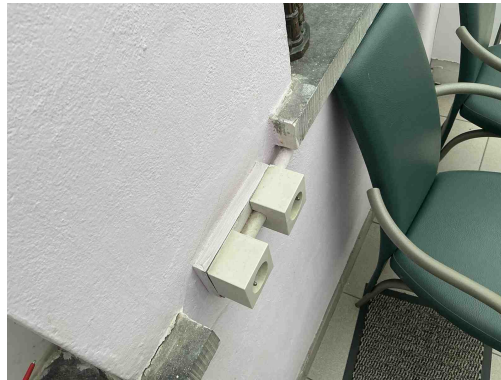
T13 - Opbouwcontactdozen en/of -schakelaars zonder achterplaatje mogen niet rechtstreeks op een brandbare ondergrond bevestigd worden (Boek 1: 4.3.3.5).

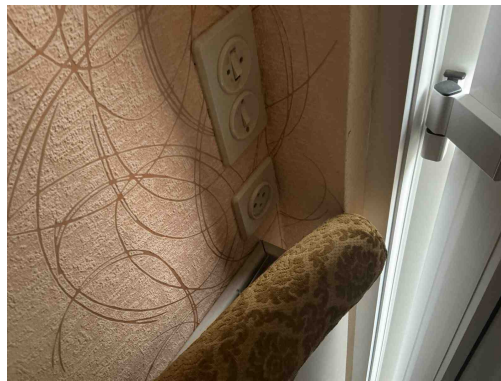
A20 - Er bevindt zich een contactdoos zonder beschermingsgeleider in de elektrische installatie. Deze is niet geplaatst achter een differentieelstroombeschermingsinrichting met grote (max. 30mA) of zeer grote (max. 10mA)gevoeligheid.

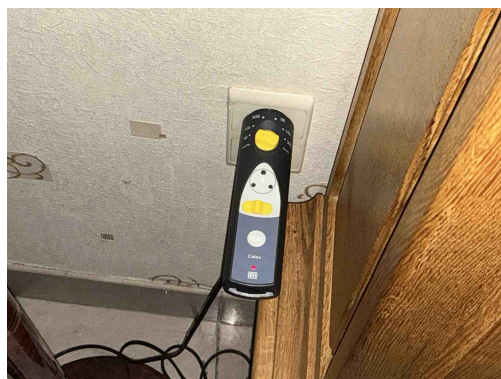
T12 - De contactdozen bezitten geen aangesloten aardingscontact (Boek 1: 4.2.2.3/5.3.5.2).

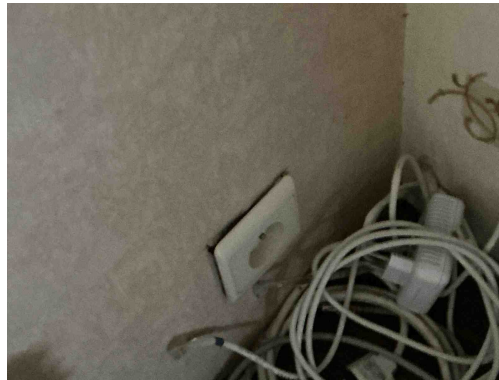
T10 - Bepaalde contactdozen en/of schakelaars zijn niet degelijk bevestigd (Boek 1: 1.4.1.3).

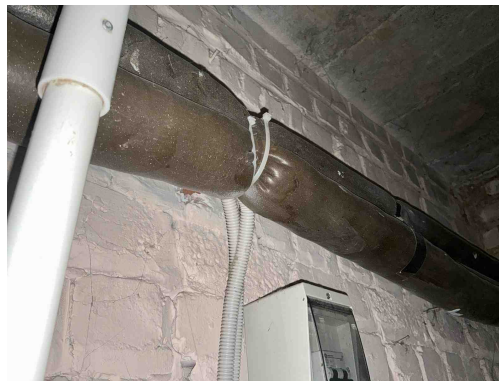
C24 - De afstand tussen de elektrische leiding(en) en niet elektrische leiding(en) is onvoldoende (Boek 1: 5.2.8).

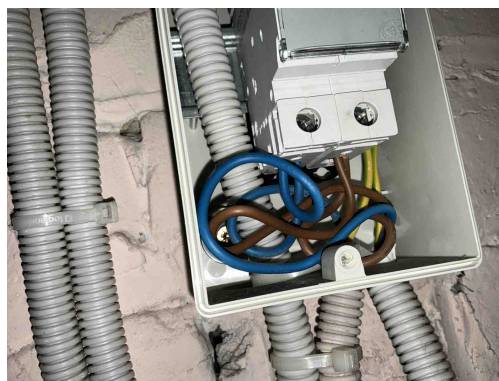
T21 - Het elektrisch materieel is niet geplaatst volgens de voorschriften van de fabrikant/ regels van goed vakmanschap . (Boek 1: 1.4.1.3)

Opmerking: Ophangvijzen bord niet afgedekt

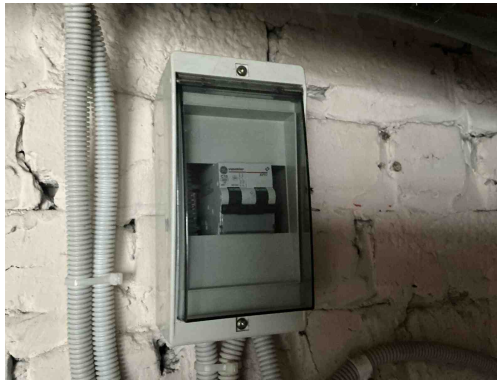
B06 - Het elektrisch verdeelbord heeft niet de minimale beschermingsgraad IPXX-B in een gewone ruimte (Boek 1: 4.2.2.3).

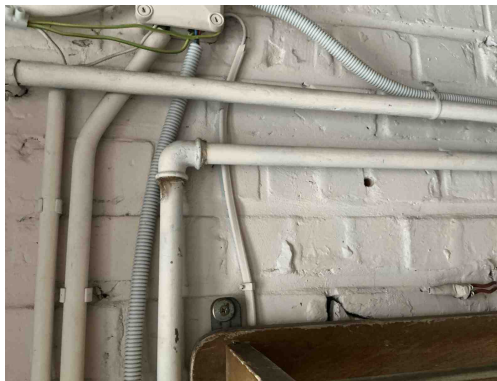
C38 - Het gebruikte kabeltype (snoerkabel) voldoet niet aan de specificaties die van toepassing zijn op voedingsleidingen voor vaste installatie (Boek 1: 1.4.2.1, 5.2.6.2).

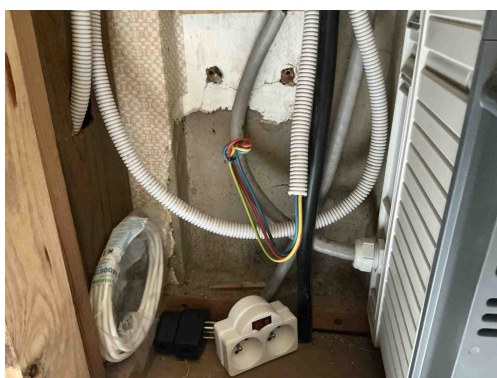
C28 - Niet gebruikte leidingen onder spanning zijn niet op een degelijke manier geïsoleerd of verwijderd (Boek 1: 4.2.1.1).
