**Verslag huishoudelijke elektrische installatie op laagspanning en zeer lage spanning****Algemeen:**

Referentie: <b>009-20260512-05</b>	Datum controle: <b>12/05/2026</b>
Keurder: <b>009</b>

Eigenaar: <b>Onbekend</b>	EAN-code: <b>541448820071223467</b>
Adres installatie: <b>Coupurestraat 31, 9470 - Denderleeuw</b>	Nummer teller(s): <b>1sag1100128819</b>
Distributienetbeheerder installatie: <b>Fluvius</b>	
Datum uitvoering installatie:	<input type="checkbox"/> Vóór 01/10/1981 <input checked="" type="checkbox"/> Tussen 01/10/1981 en 01/06/2020 <input type="checkbox"/> Vanaf 01/06/2020
Type:	<input checked="" type="checkbox"/> Wooneenheid <input type="checkbox"/> Niet-huishoudelijk <input type="checkbox"/> PV <input type="checkbox"/> Batterij <input type="checkbox"/> Laadpaal

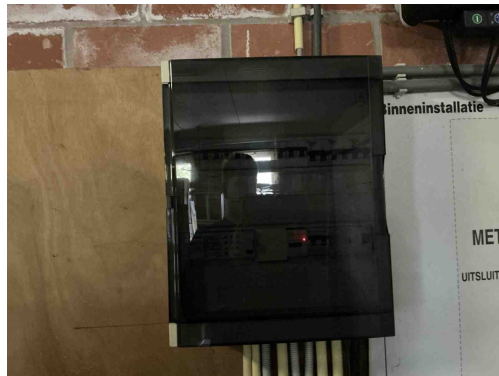
Inbreuk(en):

**B17** - De voedingsspanning is niet op elk bord vermeld (Boek 1: 3.1.3.3).
