Verslag huishoudelijke elektrische installatie op laagspanning en zeer lage spanning

Referentie: 003-20260513-02	Datum controle: 13/05/2026
Keurder: 003

Eigenaar:	Onbekend	EAN-code:	541448820063462256
Adres installatie:	Kapellestraat 14 14, 9473 - Welle	Nummer teller(s):	1LGZ0574307891
		Distributienetbeheerder installatie:	Fluvius
Datum uitvoering installatie:	<input checked="" type="checkbox"/> Vóór 01/10/1981 <input type="checkbox"/> Tussen 01/10/1981 en 01/06/2020 <input type="checkbox"/> Vanaf 01/06/2020		
Type:	<input checked="" type="checkbox"/> Woonenheid <input type="checkbox"/> Niet-huishoudelijk <input type="checkbox"/> PV <input type="checkbox"/> Batterij <input type="checkbox"/> Laadpaal

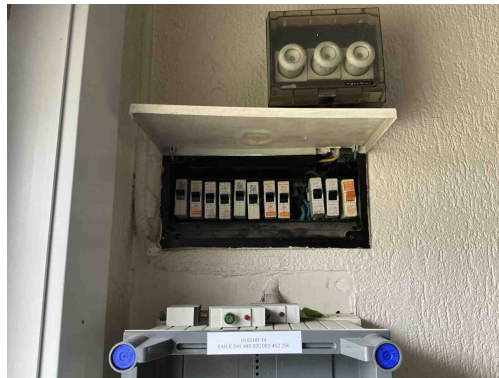
B06 - Het elektrisch verdeelbord heeft niet de minimale beschermingsgraad IPXX-B in een gewone ruimte (Boek 1: 4.2.2.3).

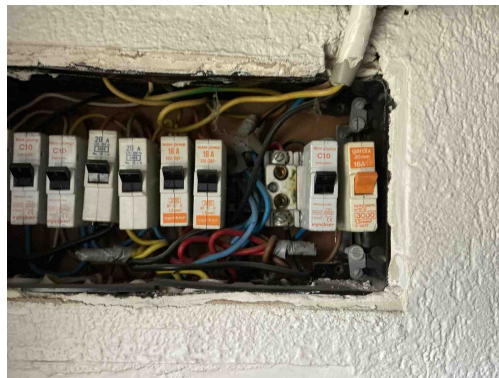
B30 - De houder van de beveiliging in een huishoudelijke ruimte is niet voorzien van aangepaste kalibreerelementen (Boek1: 5.3.5.5).

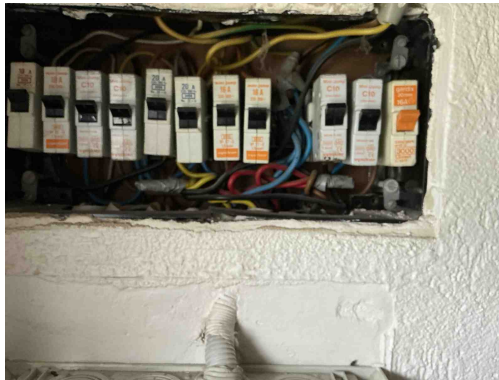
T21 - Het elektrisch materieel is niet geplaatst volgens de voorschriften van de fabrikant/ regels van goed vakmanschap . (Boek 1: 1.4.1.3)

Opmerking: Verbindingen met tape

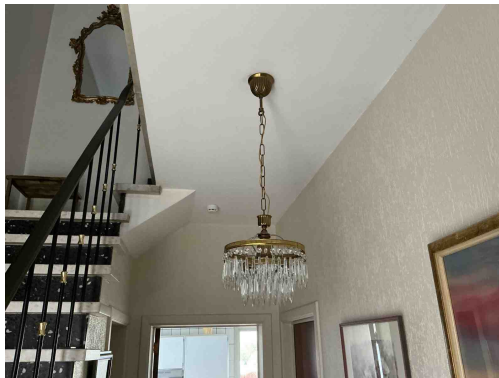
Klasse 0 toestel verboden

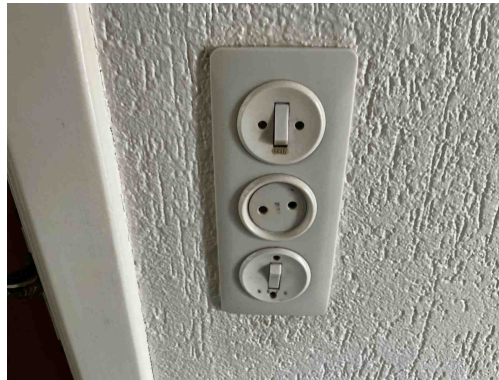
A20 - Er bevindt zich een contactdoos zonder beschermingsgeleider in de elektrische installatie. Deze is niet geplaatst achter een differentieelstroombeschermingsinrichting met grote (max. 30mA) of zeer grote (max. 10mA) gevoeligheid.

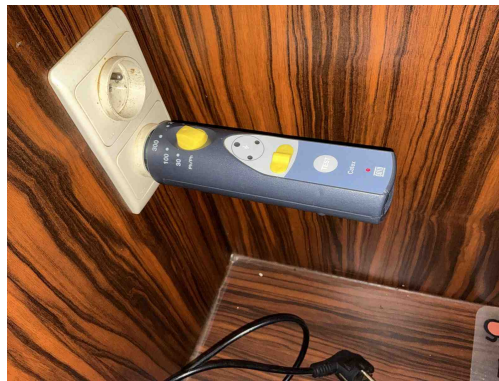
T12 - De contactdozen bezitten geen aangesloten aardingscontact (Boek 1: 4.2.2.3/5.3.5.2).

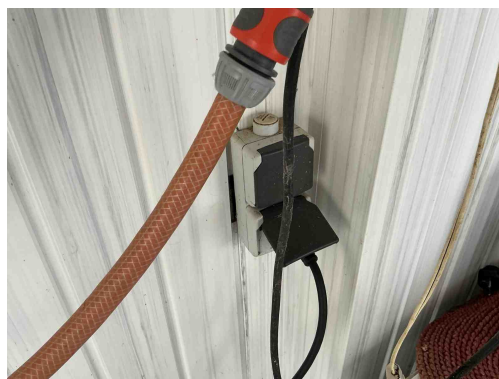
T10 - Bepaalde contactdozen en/of schakelaars zijn niet degelijk bevestigd (Boek 1: 1.4.1.3).

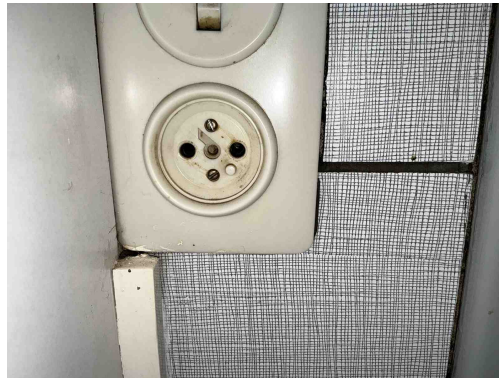
T11 - De contactdozen waarvan de toegekende stroomsterkte maximaal 16A en de toegekende spanning maximaal 250V bedraagt en niet bedoeld zijn voor de voeding van een of meerdere verbruikstoestellen voor een specifiek doel en niet geplaatst zijn in of op schakel- en verdeelborden, beschikken niet of IPXX-D (incl. gemeenschappelijke delen residentieel geheel) (Boek 1: 4.2.2.3/5.3.5.2).
