# Asbestinventarisatetest

Regelsbruggestraat 21/3, 9300 Aalst

Attestnummer : 20250919-000032.000

## Zone 1: Hoofdgebouw

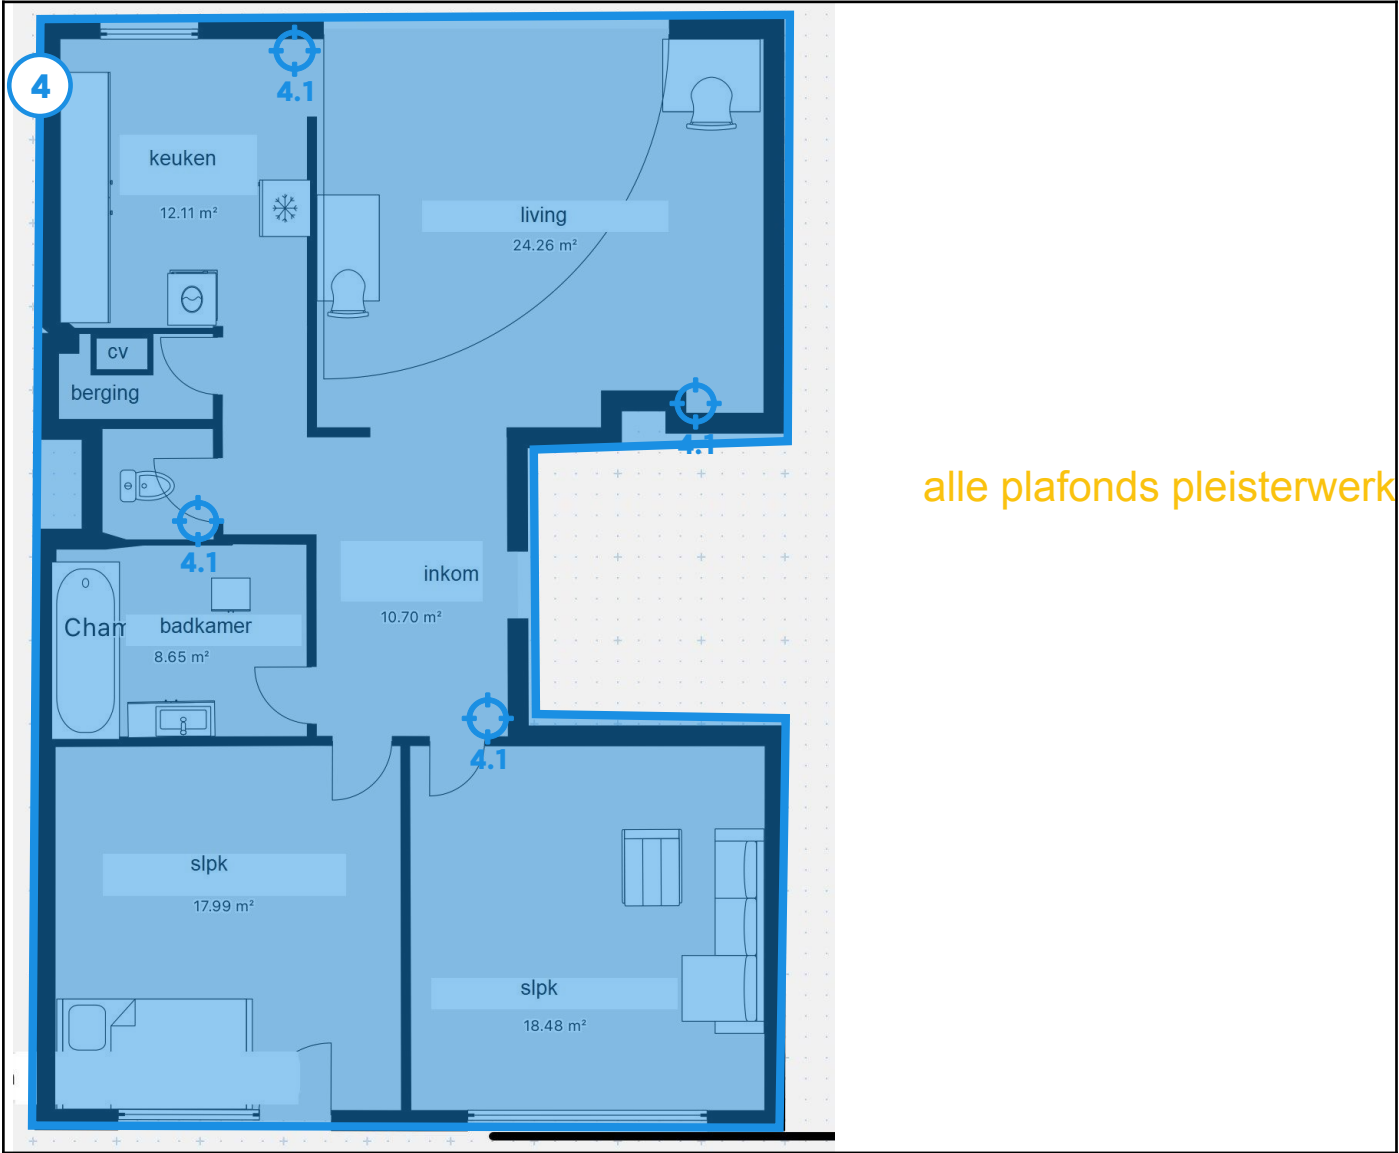
# Plan 1.3: Schets appartement

| Beschrijving | Type | Actie |
|---|---|---|
| 4. Plafondpleister | Geen asbest | - |
| 4.1 Code: 002 | Mengmonster | - |

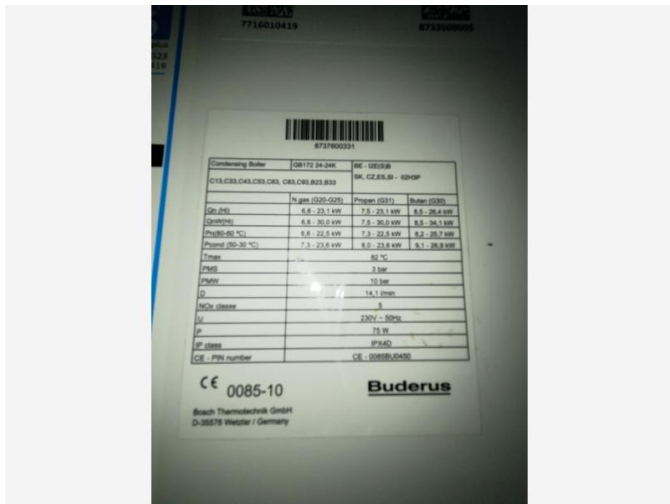
Vrije foto

Het toestel werd na 2001 gebouwd. Niet verdacht.

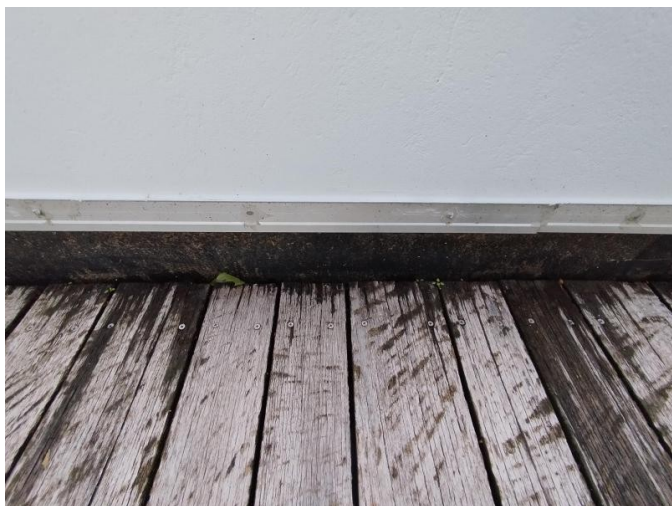
Vrije foto

Visueel vastgestelde Epdm

Mogelijks kunnen er nog asbestverdachte onderlagen aanwezig zijn.

Het is aangewezen om extra controle uit te voeren tot op de drager bij eventuele renovatiewerken.

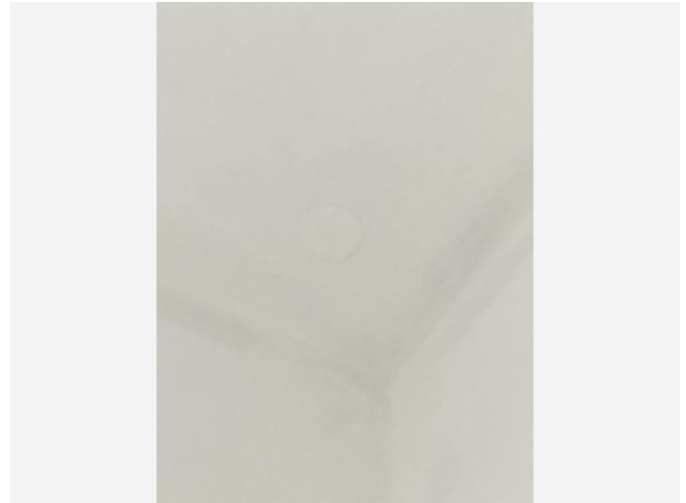
## Fiche 4: Plafondpleister

Geen asbest

| # | Type | Referentie | Resultaat |
|---|---|---|---|
| 4.1 | Mengmonster | 002 | Geen asbest |

| Bindmiddel van materiaal | Gips - kalk |
| Gebondenheid op basis van bindmiddel | Niet-hechtgebonden |
| Hoeveelheid (oppervlakte - dikte - aantal) | • 95,00 m <sup>2</sup> - 1,00 cm - 1 stuk |
