**Verslag huishoudelijke elektrische installatie op laagspanning en zeer lage spanning****Algemeen:**

| Referentie: <b>003-20260609-02</b> | Datum controle: <b>09/06/2026</b> |

| Adres installatie: | <b>Steenberg 33, 9401 - Pollare</b> | Nummer teller(s): | <b>1SAG1105454032</b> |

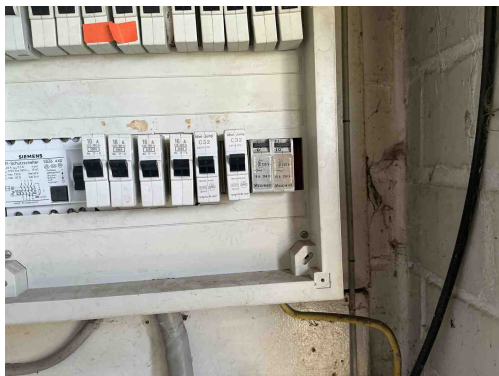
| Aarding | |
|---|---|
| <b>B06</b> | Het elektrisch verdeelbord heeft niet de minimale beschermingsgraad IPXX-B in een gewone ruimte (Boek 1: 4.2.2.3). |

Inbreuk(en):

**B06** - Het elektrisch verdeelbord heeft niet de minimale beschermingsgraad IPXX-B in een gewone ruimte (Boek 1: 4.2.2.3).

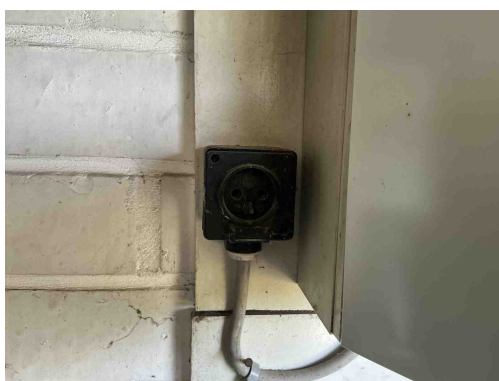
| Aarding | |
|---|---|
| <b>T09</b> | Bepaalde contactdozen en/of schakelaars zijn beschadigd (Boek 1: 1.4.1.3). |
| <b>T11</b> | De contactdozen waarvan de toegekende stroomsterkte maximaal 16A en de toegekende spanning maximaal 250V bedraagt en niet bedoeld zijn voor de voeding van een of meerdere verbruikstoestellen voor een specifiek doel en niet geplaatst zijn in of op schakel- en verdeelborden, beschikken niet of IPXX-D (incl. gemeenschappelijke delen residentieel geheel) (Boek 1: 4.2.2.3/5.3.5.2). |

Inbreuk(en):

**T09** - Bepaalde contactdozen en/of schakelaars zijn beschadigd (Boek 1: 1.4.1.3).

**T11** - De contactdozen waarvan de toegekende stroomsterkte maximaal 16A en de toegekende spanning maximaal 250V bedraagt en niet bedoeld zijn voor de voeding van een of meerdere verbruikstoestellen voor een specifiek doel en niet geplaatst zijn in of op schakel- en verdeelborden, beschikken niet of IPXX-D (incl. gemeenschappelijke delen residentieel geheel) (Boek 1: 4.2.2.3/5.3.5.2).

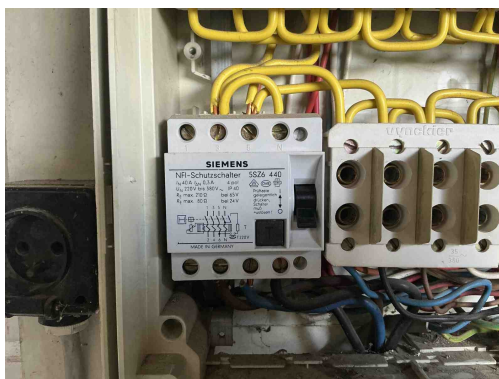
| Aarding | |
|---|---|
| <b>D24</b> | De differentieelstroombeschermingsinrichtingen die worden geplaatst in huishoudelijke installaties dienen tenminste van het type A te zijn (Boek 1: 5.3.5.3). |

Inbreuk(en):

**D24** - De differentieelstroombeschermingsinrichtingen die worden geplaatst in huishoudelijke installaties dienen tenminste van het type A te zijn (Boek 1: 5.3.5.3).

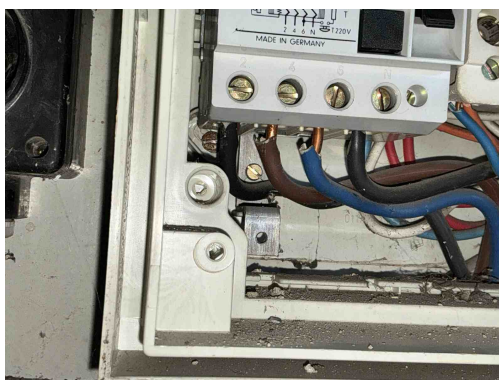
| Aarding | |
|---|---|
| <b>T21</b> | Het elektrisch materieel is niet geplaatst volgens de voorschriften van de fabrikant/ regels van goed vakmanschap .<br>(Boek 1: 1.4.1.3)<br><i>Opmerking: Ophangvijzen bord niet afgedekt, meer dan 2 geleiders per pool</i> |

Inbreuk(en):

**T21** - Het elektrisch materieel is niet geplaatst volgens de voorschriften van de fabrikant/ regels van goed vakmanschap . (Boek 1: 1.4.1.3)

*Opmerking: Ophangvijzen bord niet afgedekt, meer dan 2 geleiders per pool*

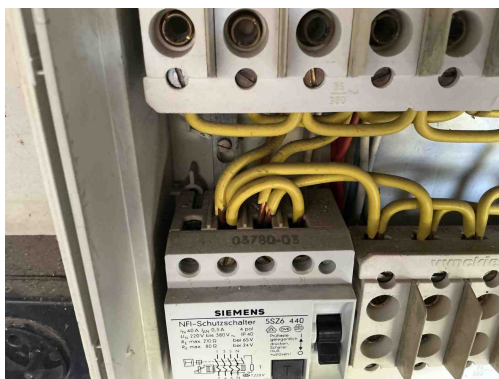
Inbreuk(en):

**T21** - Het elektrisch materieel is niet geplaatst volgens de voorschriften van de fabrikant/ regels van goed vakmanschap . (Boek 1: 1.4.1.3)

*Opmerking: Ophangvijzen bord niet afgedekt, meer dan 2 geleiders per pool*

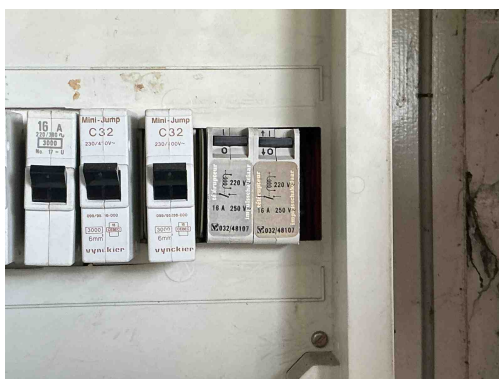
| Aarding | |
|---|---|
| <b>D08</b> | De nodige markeringen op de beveiligingstoestellen ontbreken of zijn onleesbaar (Boek 1: 5.3.5.5). |

Inbreuk(en):

**D08** - De nodige markeringen op de beveiligingstoestellen ontbreken of zijn onleesbaar (Boek 1: 5.3.5.5).

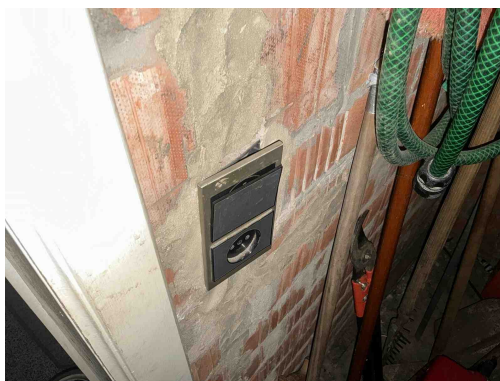
| Aarding | |
|---|---|
| <b>A20</b> | Er bevindt zich een contactdoos zonder beschermingsgeleider in de elektrische installatie. Deze is niet geplaatst achter een differentieelstroombeschermingsinrichting met grote (max. 30mA) of zeer grote (max. 10mA) gevoeligheid. |
| <b>T10</b> | Bepaalde contactdozen en/of schakelaars zijn niet degelijk bevestigd (Boek 1: 1.4.1.3). |

Inbreuk(en):

**A20** - Er bevindt zich een contactdoos zonder beschermingsgeleider in de elektrische installatie. Deze is niet geplaatst achter een differentieelstroombeschermingsinrichting met grote (max. 30mA) of zeer grote (max. 10mA) gevoeligheid.

**T10** - Bepaalde contactdozen en/of schakelaars zijn niet degelijk bevestigd (Boek 1: 1.4.1.3).
