# Asbestinventarisatetest

Haagstraat 10, 9450 Haaltert

Attestnummer : 20230526-000203.000

**Niet-asbestveilig**

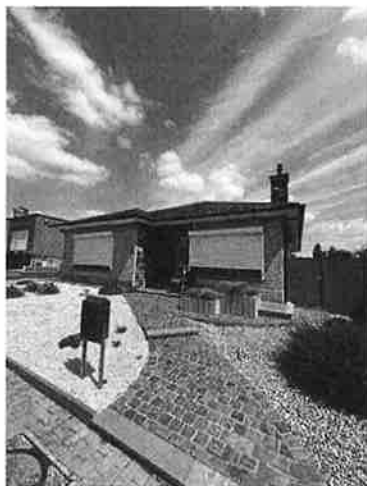
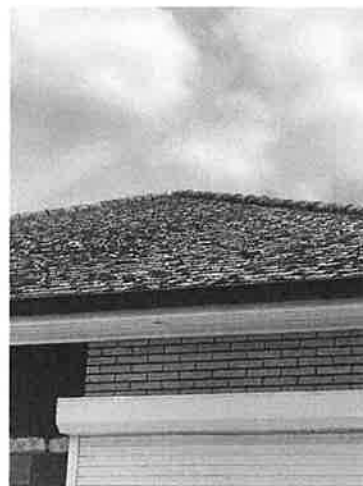
Overzichtsfoto

Detailfoto

| Eindbeoordeling materiaalrisico | Verhoogd materiaalrisico en/of verhoogde kans op vezelvrijgave |

| Gebondenheid | Categorie 1: hechtgebonden in oorsprong |
| Asbestsoort (vezeltype) | Crocidoliet aanwezig |
| Asbestconcentratie | Laag (< 50%) |
| Afschermingsgraad van het gehele materiaal | Geheel of deels vrij aan de buitenlucht |
| Toestand van het materiaal | Matig beschadigd, matig verweerd |

| Beschrijving | Leien dak |
| Asbestmateriaal | Dak- en gevelbekleding - Lei, shingle |
| Hoeveelheid (oppervlakte - aantal) | • 230,00 m <sup>2</sup> - 1 stuk |

Het asbestmateriaal valt onder de mijlpaal van 2034.

Verwijderen

- Zorg voor een veilig beheer. Vermijd het beschadigen van het asbestmateriaal. Controleer de toestand jaarlijks op wijzigingen.
- Hemelwater dat afspoelt van asbestcement daken of gevels kan asbestdeeltjes bevatten. Gebruik het enkel voor gesloten circuits (bv. spoelen toiletten). Reinig na het vervangen van het dak of de gevel de dakgoten en regenwaterput of -ton om asbesthoudend sediment of slib te verwijderen

- Eenvoudige handelingen: mag via doe-het-zelf of door werknemer(s) met opleidingsattest eenvoudige handelingen  
Asbest leien kunnen in een geheel verwijderd worden zonder breken en kappen

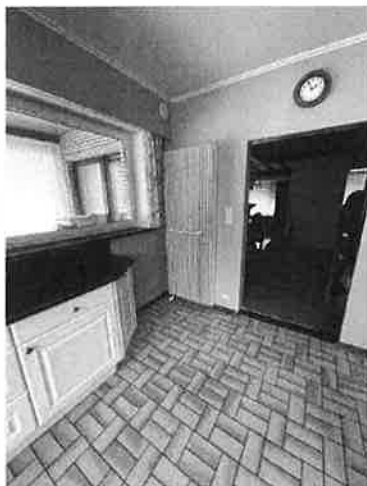
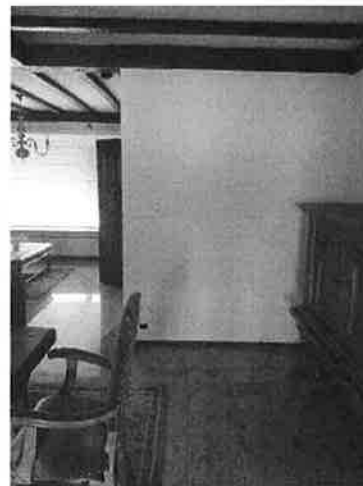
## Fiche 2: Pleisterwerk wanden

Overzichtsfoto

Detailfoto

Geen asbest

| # | Type | Referentie | Resultaat |
|---|---|---|---|
| 2.1 | Mengmonster | Mm01 | Geen asbest |

| Beschrijving | Pleisterwerk wanden |
| Bindmiddel van materiaal | Gips - kalk |

| Hoeveelheid (oppervlakte - dikte - aantal) | • 120,00 m <sup>2</sup> - 1,00 cm - 1 stuk |
