**Verslag huishoudelijke elektrische installatie op laagspanning en zeer lage spanning****Algemeen:**

| Referentie: <b>003-20260615-02</b> | Datum controle: <b>15/06/2026</b> |

| Adres installatie: <b>Pennestraat 28, 9450 - Haaltert</b> | Nummer teller(s): <b>1LGZ0471059758</b> |

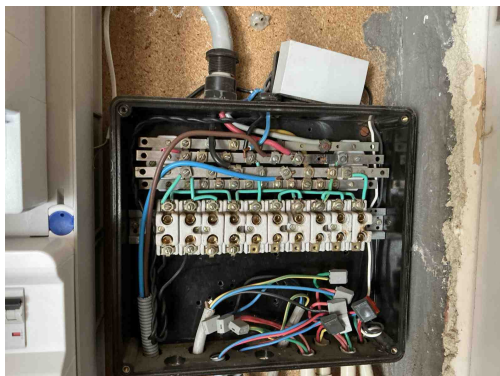
Inbreuk(en):

**B30** - De houder van de beveiliging in een huishoudelijke ruimte is niet voorzien van aangepaste kalibreerelementen (Boek1: 5.3.5.5).

| <b>B30</b> | De houder van de beveiliging in een huishoudelijke ruimte is niet voorzien van aangepaste kalibreerelementen (Boek 1: 5.3.5.5). |

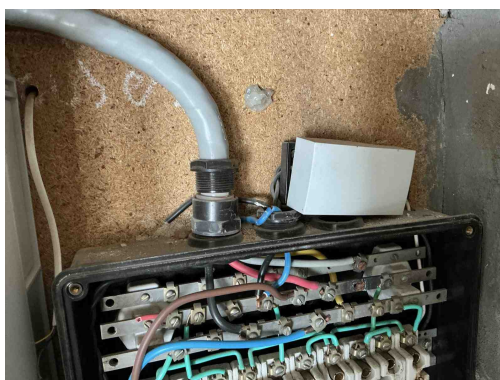
Inbreuk(en):

**C21** - Het gebruik van geleiders van het type VOB, zonder bijkomende afscherming is niet toegestaan (Boek 1: 5.2.9.6).

| <b>C21</b> | Het gebruik van geleiders van het type VOB, zonder bijkomende afscherming is niet toegestaan (Boek 1: 5.2.9.6). |

| <b>030</b> | Er is groene en/of gele VOB draad aanwezig in de elektrische installatie. (toegestaan voor elektrische installaties van voor 1/10/1981) |

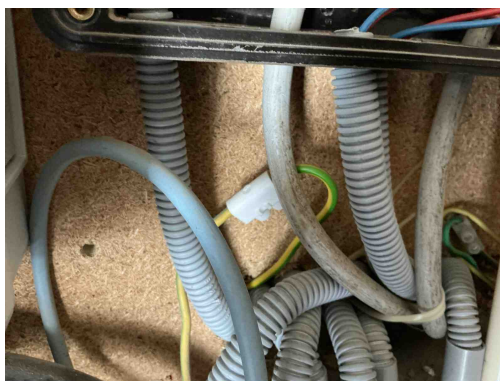
Inbreuk(en):

**C35** - Er zijn doorverbindingen gemaakt met lusterklemmen; er kon niet aangetoond worden dat deze klemmen geschikt zijn voor de aanwezige spanning, stroom en draadsectie en dat ze "CE" zijn (Boek 1: 1.4.2.1.).

| <b>C35</b> | Er zijn doorverbindingen gemaakt met lusterklemmen; er kon niet aangetoond worden dat deze klemmen geschikt zijn voor de aanwezige spanning, stroom en draadsectie en dat ze "CE" zijn (Boek 1: 1.4.2.1.). |

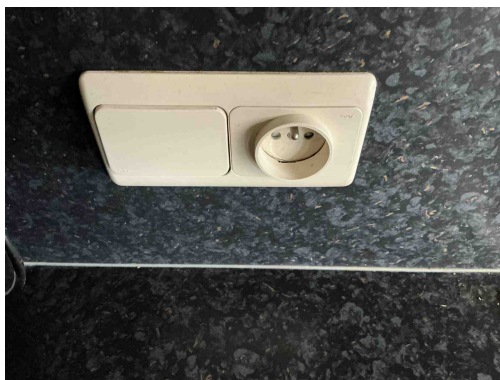
Inbreuk(en):

**T09** - Bepaalde contactdozen en/of schakelaars zijn beschadigd (Boek 1: 1.4.1.3).

| <b>T09</b> | Bepaalde contactdozen en/of schakelaars zijn beschadigd (Boek 1: 1.4.1.3). |

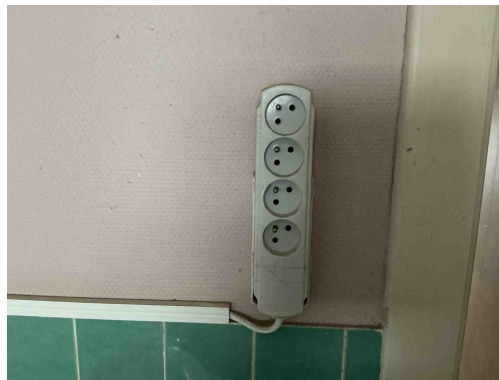
Inbreuk(en):

**T21** - Het elektrisch materieel is niet geplaatst volgens de voorschriften van de fabrikant/ regels van goed vakmanschap . (Boek 1: 1.4.1.3)

*Opmerking: Verlengdoos rechtstreeks gevoed, ophangvijzen niet afgedekt*

| <b>T21</b> | Het elektrisch materieel is niet geplaatst volgens de voorschriften van de fabrikant/ regels van goed vakmanschap .<br>(Boek 1: 1.4.1.3)<br><i>Opmerking: Verlengdoos rechtstreeks gevoed, ophangvijzen niet afgedekt</i> |

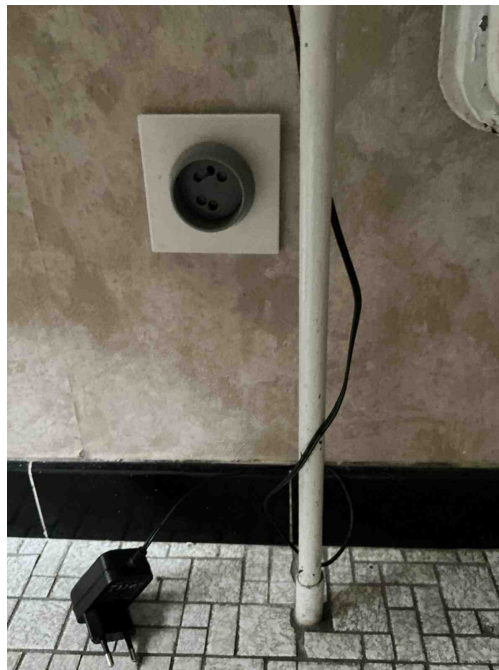
Inbreuk(en):

**A20** - Er bevindt zich een contactdoos zonder beschermingsgeleider in de elektrische installatie. Deze is niet geplaatst achter een differentieelstroombeschermingsinrichting met grote (max. 30mA) of zeer grote (max. 10mA) gevoeligheid.

| <b>A20</b> | Er bevindt zich een contactdoos zonder beschermingsgeleider in de elektrische installatie. Deze is niet geplaatst achter een differentieelstroombeschermingsinrichting met grote (max. 30mA) of zeer grote (max. 10mA) gevoeligheid. |

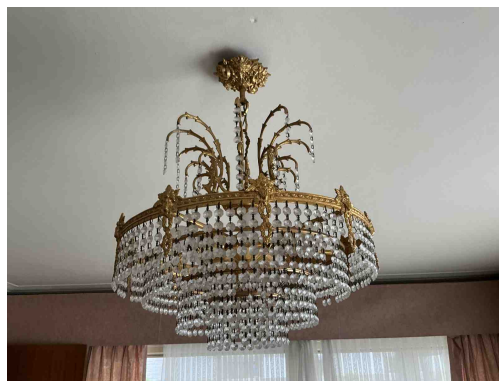
Inbreuk(en):

Klasse 0 toestel verboden

| Klasse 0 toestel verboden | |
