**Verslag huishoudelijke elektrische installatie op laagspanning en zeer lage spanning****Algemeen:**

| Referentie: <b>009-20260529-02</b> | Datum controle: <b>29/05/2026</b> |

| Adres installatie: | <b>Bakergemveldbaan 129, 9470 - Denderleeuw</b> | Nummer teller(s): | <b>1lgz0568978997</b> |

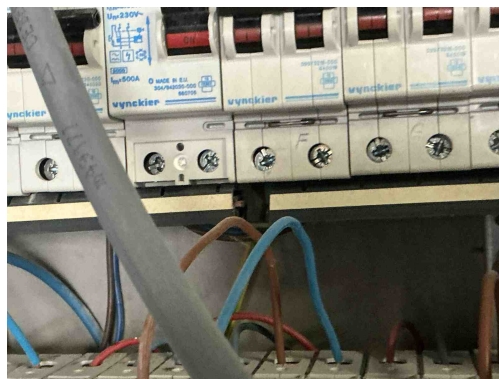
**T21** - Het elektrisch materieel is niet geplaatst volgens de voorschriften van de fabrikant/ regels van goed vakmanschap . (Boek 1: 1.4.1.3)

*Opmerking: Ophanging vijzen niet afgedekt, camaansluiting niet afgedekt,*

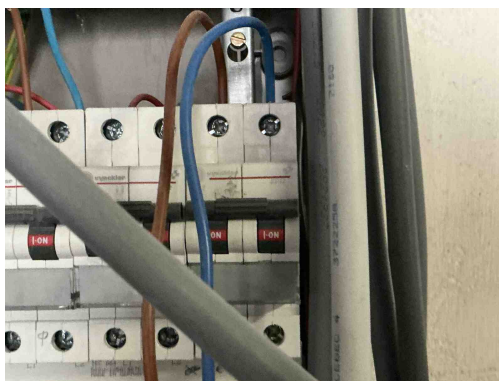
| <b>B24</b> | De sectie van de interne bekabeling van het elektrisch bord is niet aangepast aan de te verwachten stroom (Boek 1: 4.4.1.1/4.4.1.2).<br><i>Opmerking: 32A 6mm</i> |

**B24** - De sectie van de interne bekabeling van het elektrisch bord is niet aangepast aan de te verwachten stroom (Boek 1: 4.4.1.1/4.4.1.2).  
*Opmerking: 32A 6mm*

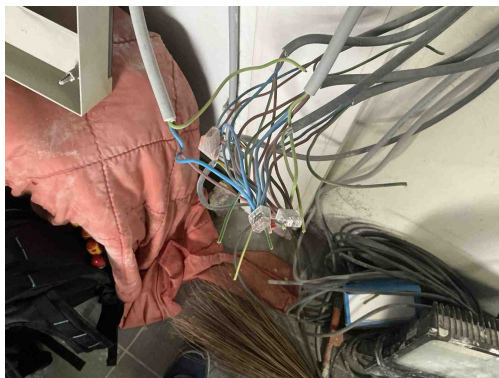
| <b>C26</b> | De verbindingen zijn niet gebeurd in borden, in aftakdozen, aan de klemmen van contactdozen, schakelaars of in de verlichtingstoestellen (Boek 1: 5.2.6.1).<br><i>Opmerking: Garage,</i> |

**C26** - De verbindingen zijn niet gebeurd in borden, in aftakdozen, aan de klemmen van contactdozen, schakelaars of in de verlichtingstoestellen (Boek 1: 5.2.6.1).  
*Opmerking: Garage,*

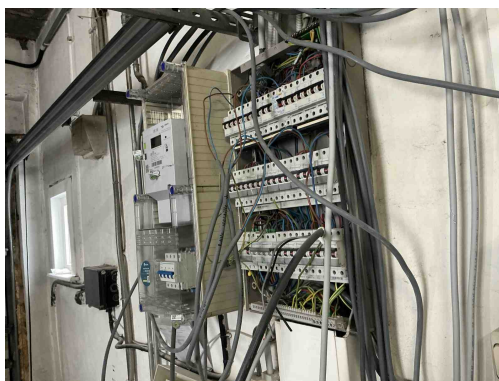
**C26** - De verbindingen zijn niet gebeurd in borden, in aftakdozen, aan de klemmen van contactdozen, schakelaars of in de verlichtingstoestellen (Boek 1: 5.2.6.1).

*Opmerking: Garage,*

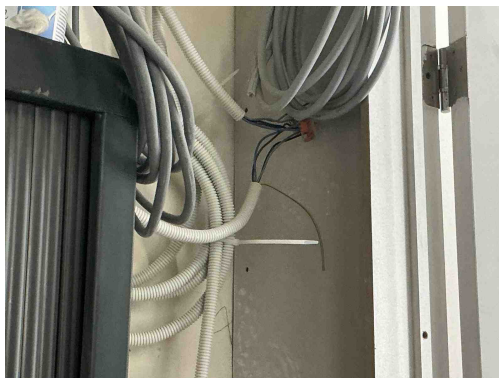
**C26** - De verbindingen zijn niet gebeurd in borden, in aftakdozen, aan de klemmen van contactdozen, schakelaars of in de verlichtingstoestellen (Boek 1: 5.2.6.1).

*Opmerking: Garage,*

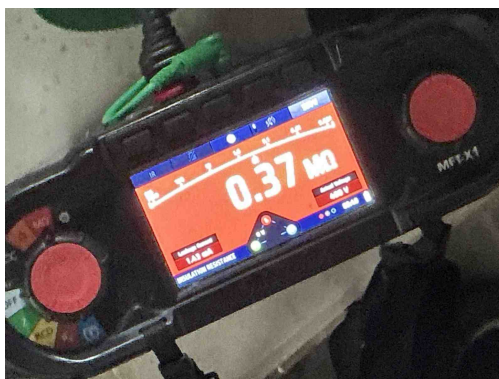
| Algemene isolatieweerstand: | <b>0,37 MΩ</b> | Meetspanning: | <b>500V</b> |

| <b>I01</b> | De waarde van de isolatieweerstand per kring dient tenminste 0,50 Mohm (1000 x Utest) te zijn (Boek 1: 6.4.5.1).<br><i>Opmerking: Meerdere automaten,</i> |

**I01** - De waarde van de isolatieweerstand per kring dient tenminste 0,50 Mohm ( $1000 \times U_{test}$ ) te zijn (Boek 1: 6.4.5.1).  
*Opmerking: Meerdere automaten,*

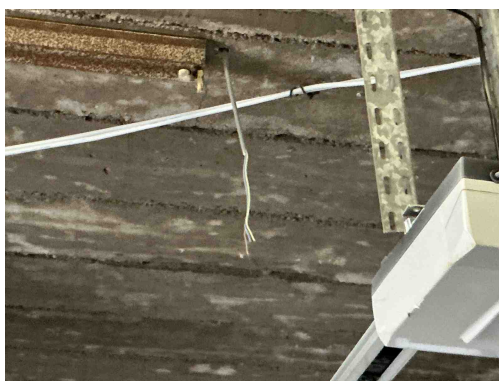
**C28** - Niet gebruikte leidingen onder spanning zijn niet op een degelijke manier geïsoleerd of verwijderd (Boek 1: 4.2.1.1).

**C21** - Het gebruik van geleiders van het type VOB, zonder bijkomende afscherming is niet toegestaan (Boek 1: 5.2.9.6).

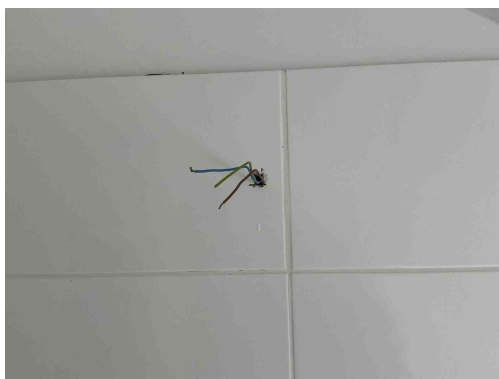
**C28** - Niet gebruikte leidingen onder spanning zijn niet op een degelijke manier geïsoleerd of verwijderd (Boek 1: 4.2.1.1).

**C21** - Het gebruik van geleiders van het type VOB, zonder bijkomende afscherming is niet toegestaan (Boek 1: 5.2.9.6).

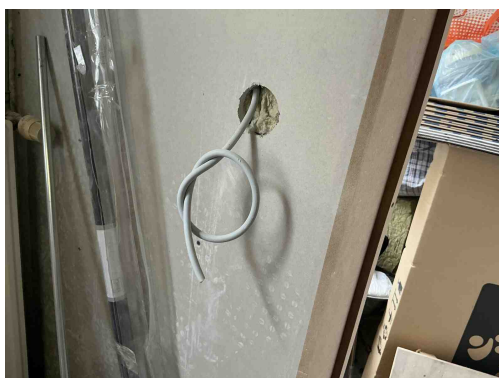
| <b>C28</b> | Niet gebruikte leidingen onder spanning zijn niet op een degelijke manier geïsoleerd of verwijderd (Boek 1: 4.2.1.1). |

**C28** - Niet gebruikte leidingen onder spanning zijn niet op een degelijke manier geïsoleerd of verwijderd (Boek 1: 4.2.1.1).

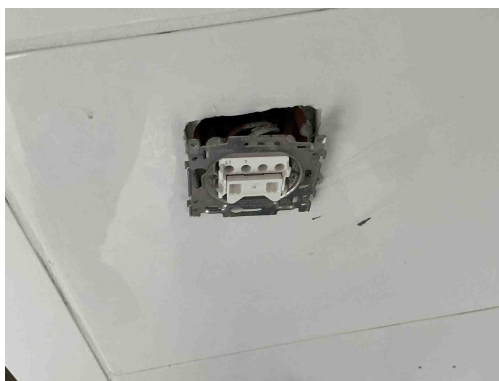
**T11** - De contactdozen waarvan de toegekende stroomsterkte maximaal 16A en de toegekende spanning maximaal 250V bedraagt en niet bedoeld zijn voor de voeding van een of meerdere verbruikstoestellen voor een specifiek doel en niet geplaatst zijn in of op schakel- en verdeelborden, beschikken niet of IPXX-D (incl. gemeenschappelijke delen residentieel geheel) (Boek 1: 4.2.2.3/5.3.5.2).

**T10** - Bepaalde contactdozen en/of schakelaars zijn niet degelijk bevestigd (Boek 1: 1.4.1.3).

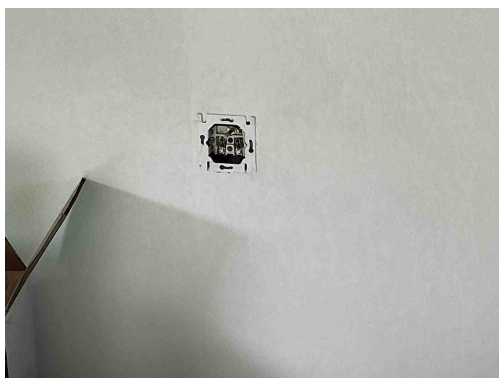
**T11** - De contactdozen waarvan de toegekende stroomsterkte maximaal 16A en de toegekende spanning maximaal 250V bedraagt en niet bedoeld zijn voor de voeding van een of meerdere verbruikstoestellen voor een specifiek doel en niet geplaatst zijn in of op schakel- en verdeelborden, beschikken niet of IPXX-D (incl. gemeenschappelijke delen residentieel geheel) (Boek 1: 4.2.2.3/5.3.5.2).

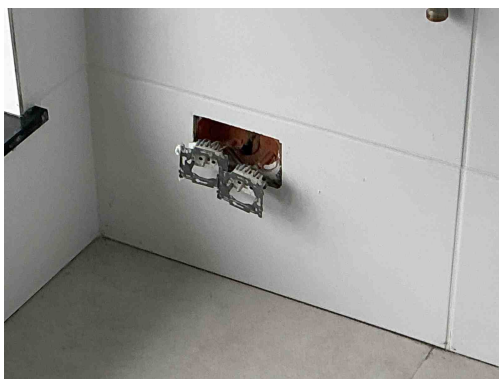
**T11** - De contactdozen waarvan de toegekende stroomsterkte maximaal 16A en de toegekende spanning maximaal 250V bedraagt en niet bedoeld zijn voor de voeding van een of meerdere verbruikstoestellen voor een specifiek doel en niet geplaatst zijn in of op schakel- en verdeelborden, beschikken niet of IPXX-D (incl. gemeenschappelijke delen residentieel geheel) (Boek 1: 4.2.2.3/5.3.5.2).

**T10** - Bepaalde contactdozen en/of schakelaars zijn niet degelijk bevestigd (Boek 1: 1.4.1.3).

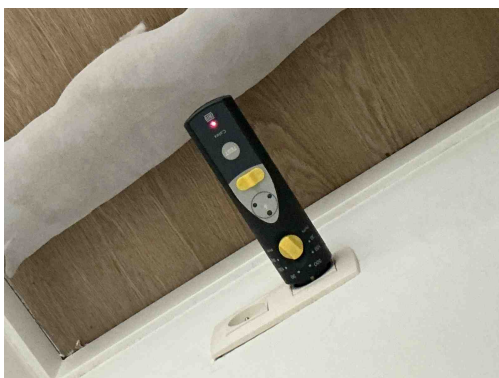
| <b>A16</b> | Er is geen continuïteit van de beschermingsgeleider van de contactdoos (Boek 1: 5.4.3.4). |

**A16** - Er is geen continuïteit van de beschermingsgeleider van de contactdoos (Boek 1: 5.4.3.4).

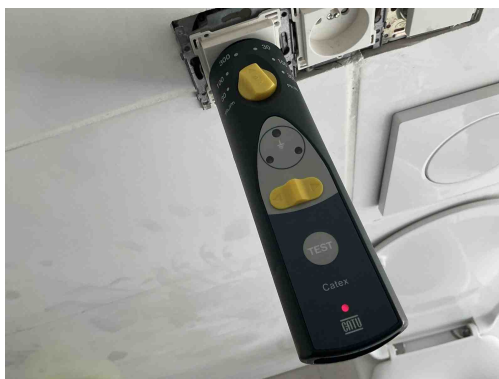
**A16** - Er is geen continuïteit van de beschermingsgeleider van de contactdoos (Boek 1: 5.4.3.4).
