**Verslag huishoudelijke elektrische installatie op laagspanning en zeer lage spanning****Algemeen:**

| Referentie: <b>003-20260602-02</b> | Datum controle: <b>02/06/2026</b> |

| Adres installatie: | <b>Zuidstraat 19, 9400 - Ninove</b> | Nummer teller(s): | <b>1SAG1100582924</b> |

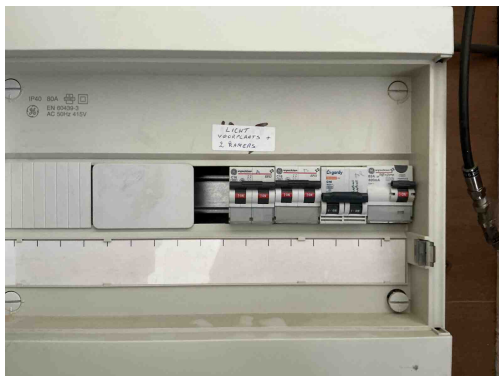
| Verdeelbord | |
|---|---|
| <b>B06</b> | Het elektrisch verdeelbord heeft niet de minimale beschermingsgraad IPXX-B in een gewone ruimte (Boek 1: 4.2.2.3). |

**B06** - Het elektrisch verdeelbord heeft niet de minimale beschermingsgraad IPXX-B in een gewone ruimte (Boek 1: 4.2.2.3).

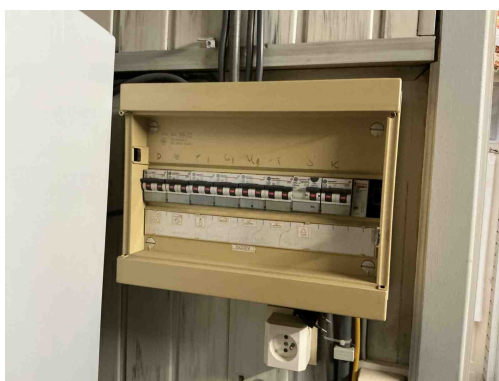
| Verdeelbord | |
|---|---|
| <b>B29</b> | Het elektrisch verdeelbord in een huishoudelijke ruimte is niet voorzien van een deur (Boek1: 5.3.5.1). |

**B29** - Het elektrisch verdeelbord in een huishoudelijke ruimte is niet voorzien van een deur (Boek1: 5.3.5.1).

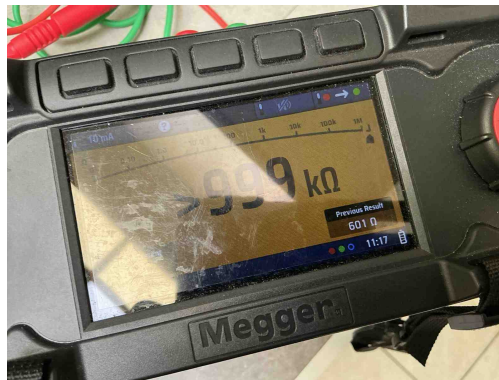
| Verdeelbord | |
|---|---|
| <b>E04</b> | De continuïteit van de (hoofd)equipotentiale verbindingen is niet gegarandeerd (Boek 1: 5.4.4.1 / 5.4.4.2). |

**E04** - De continuïteit van de (hoofd)equipotentiale verbindingen is niet gegarandeerd (Boek 1: 5.4.4.1 / 5.4.4.2).

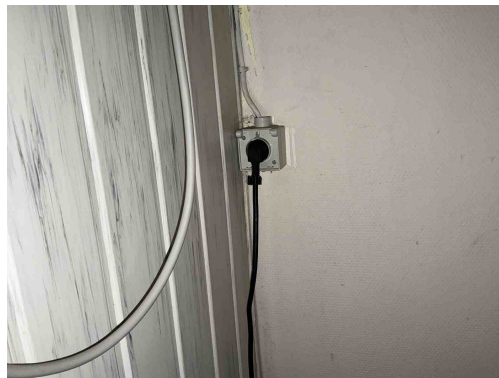
| Verdeelbord | |
|---|---|
| <b>T09</b> | Bepaalde contactdozen en/of schakelaars zijn beschadigd (Boek 1: 1.4.1.3). |

**T09** - Bepaalde contactdozen en/of schakelaars zijn beschadigd (Boek 1: 1.4.1.3).

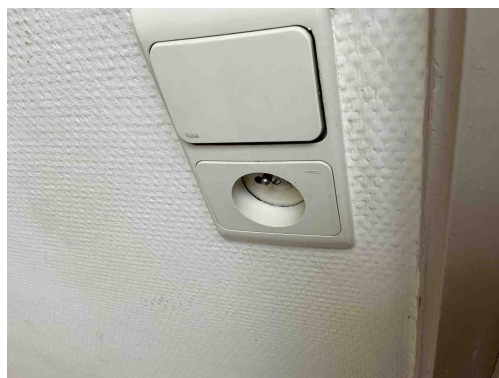
**T09** - Bepaalde contactdozen en/of schakelaars zijn beschadigd (Boek 1: 1.4.1.3).

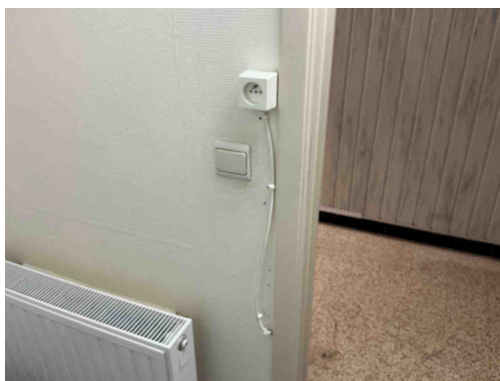
| Verdeelbord | |
|---|---|
| <b>C13</b> | Onvoldoende bevestiging van de leiding(en) (Boek 1: 5.2.9.5). |

**C13** - Onvoldoende bevestiging van de leiding(en) (Boek 1: 5.2.9.5).
