**Verslag huishoudelijke elektrische installatie op laagspanning en zeer lage spanning****Algemeen:**

| Referentie: <b>004-20260728-03</b> | Datum controle: <b>28/07/2026</b> |

| Adres installatie: | <b>Drie Hofveldenlaan 46, 1700 - Dilbeek</b> | Nummer teller(s): | <b>1sag3100137721</b> |

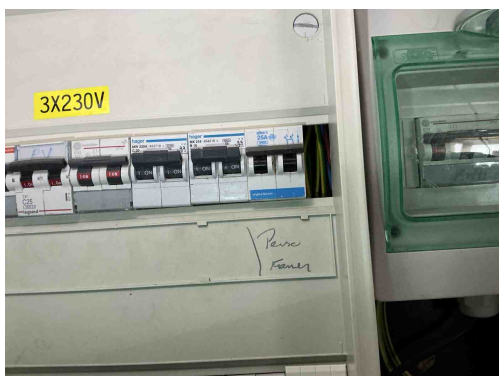
| <b>Verdeelbord</b> | |
|---|---|
| <b>B06</b> | Het elektrisch verdeelbord heeft niet de minimale beschermingsgraad IPXX-B in een gewone ruimte (Boek 1: 4.2.2.3).<br><i>Opmerking: Oa bord 1</i> |

**B06** - Het elektrisch verdeelbord heeft niet de minimale beschermingsgraad IPXX-B in een gewone ruimte (Boek 1: 4.2.2.3).  
*Opmerking: Oa bord 1*

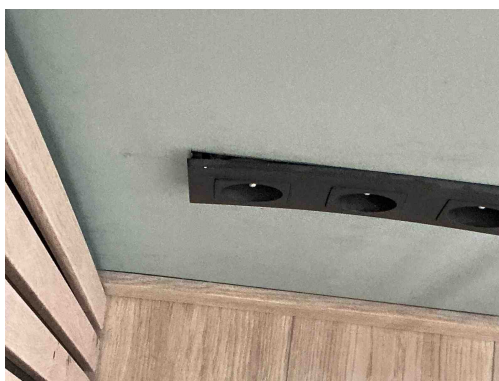
| <b>Verdeelbord</b> | |
|---|---|
| <b>T10</b> | Bepaalde contactdozen en/of schakelaars zijn niet degelijk bevestigd (Boek 1: 1.4.1.3).<br><i>Opmerking: Oa living, slaapkamer 1</i> |

**T10** - Bepaalde contactdozen en/of schakelaars zijn niet degelijk bevestigd (Boek 1: 1.4.1.3).  
*Opmerking: Oa living, slaapkamer 1*

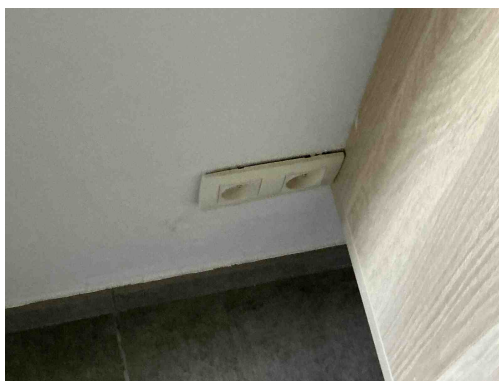
**T10** - Bepaalde contactdozen en/of schakelaars zijn niet degelijk bevestigd (Boek 1: 1.4.1.3).  
*Opmerking: Oa living, slaapkamer 1*

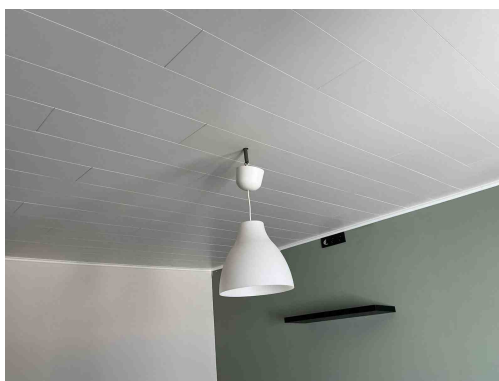
| <b>Verdeelbord</b> | |
|---|---|
| <b>T23</b> | Het elektrisch materiaal is beschadigd. (Boek 1: 1.4.1.3).<br><i>Opmerking: Oa living, slaapkamer 1, badkamer</i> |

**T23** - Het elektrisch materiaal is beschadigd. (Boek 1: 1.4.1.3).  
*Opmerking: Oa living, slaapkamer 1, badkamer*

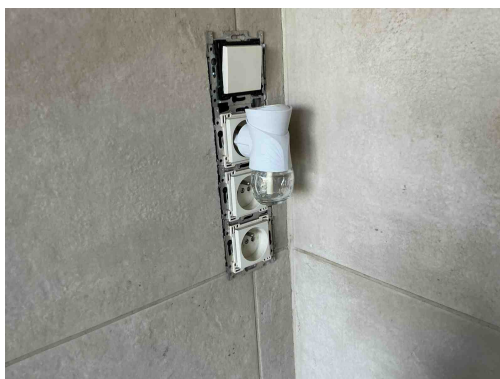
**T23** - Het elektrisch materiaal is beschadigd. (Boek 1: 1.4.1.3).  
*Opmerking: Oa living, slaapkamer 1, badkamer*

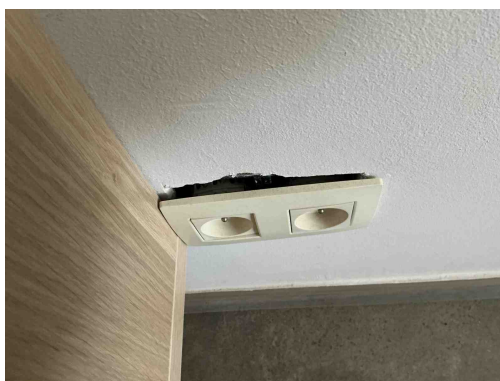
**T23** - Het elektrisch materiaal is beschadigd. (Boek 1: 1.4.1.3).  
*Opmerking: Oa living, slaapkamer 1, badkamer*

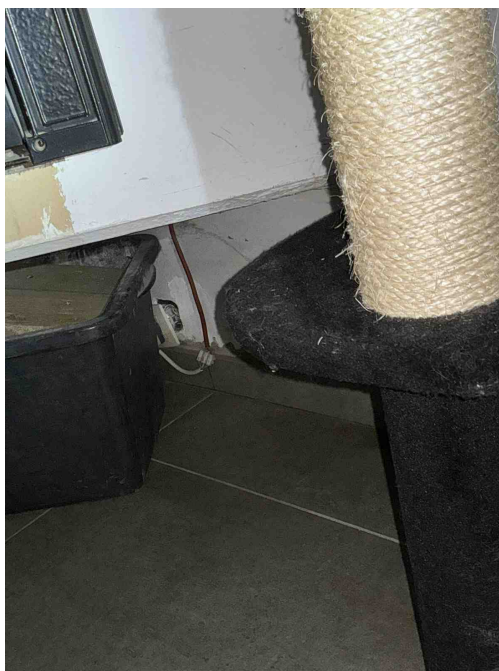
| <b>Verdeelbord</b> | |
|---|---|
| <b>C26</b> | De verbindingen zijn niet gebeurd in borden, in aftakdozen, aan de klemmen van contactdozen, schakelaars of in de verlichtingstoestellen (Boek 1: 5.2.6.1).<br><i>Opmerking: Oa living</i> |

**T23** - Het elektrisch materiaal is beschadigd. (Boek 1: 1.4.1.3).  
*Opmerking: Oa living, slaapkamer 1, badkamer*

**C26** - De verbindingen zijn niet gebeurd in borden, in aftakdozen, aan de klemmen van contactdozen, schakelaars of in de verlichtingstoestellen (Boek 1: 5.2.6.1).  
*Opmerking: Oa living*

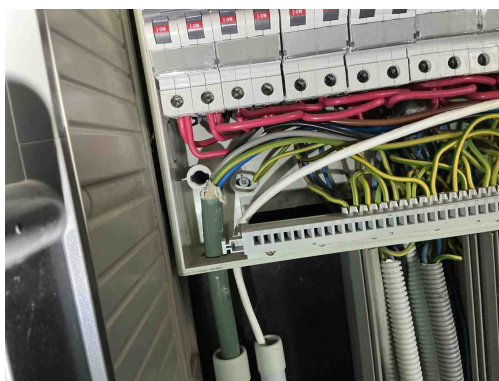
| <b>Verdeelbord</b> | |
|---|---|
| <b>T21</b> | Het elektrisch materieel is niet geplaatst volgens de voorschriften van de fabrikant/ regels van goed vakmanschap .<br>(Boek 1: 1.4.1.3)<br><i>Opmerking: Oa bord 1</i> |

**T21** - Het elektrisch materieel is niet geplaatst volgens de voorschriften van de fabrikant/ regels van goed vakmanschap . (Boek 1: 1.4.1.3)  
*Opmerking: Oa bord 1*

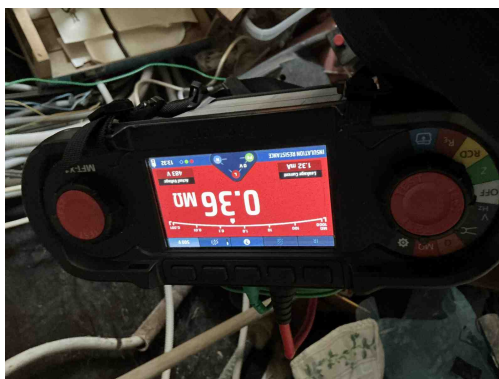
| Algemene isolatieweerstand: | <b>0,35 MΩ</b> | Meetspanning: | <b>500V</b> |

| <b>Verdeelbord</b> | |
|---|---|
| <b>I01</b> | De waarde van de isolatieweerstand per kring dient tenminste 0,50 Mohm (1000 x Utest) te zijn (Boek 1: 6.4.5.1).<br><i>Opmerking: Oa eerste automaten eerste en tweede rij</i> |

**I01** - De waarde van de isolatieweerstand per kring dient tenminste 0,50 Mohm ( $1000 \times U_{test}$ ) te zijn (Boek 1: 6.4.5.1).  
*Opmerking: Oa eerste automaten eerste en tweede rij*

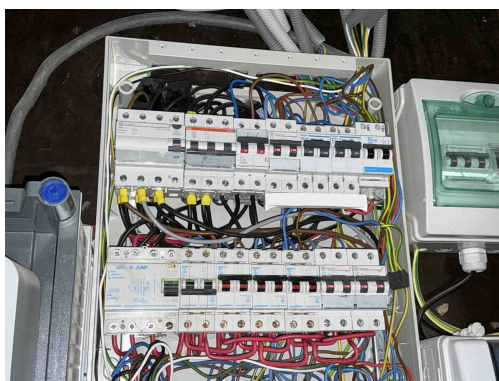
**I01** - De waarde van de isolatieweerstand per kring dient tenminste 0,50 Mohm ( $1000 \times U_{test}$ ) te zijn (Boek 1: 6.4.5.1).  
*Opmerking: Oa eerste automaten eerste en tweede rij*

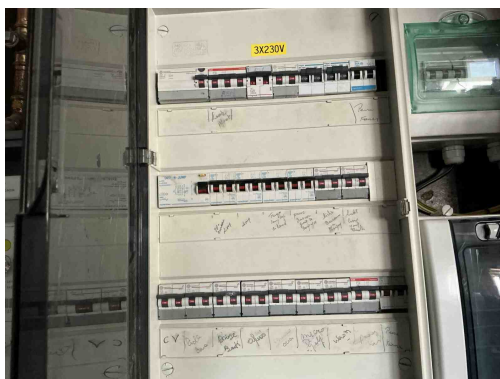
| <b>Verdeelbord</b> | |
|---|---|
| <b>B04</b> | De aanduiding van de kringen, klemmen en/of schakelapparatuur ontbreekt, is onjuist of is onvolledig (Boek 1: 3.1.3.1/5.1.6.1).<br><i>Opmerking: Oa bord 1</i> |

**B04** - De aanduiding van de kringen, klemmen en/of schakelapparatuur ontbreekt, is onjuist of is onvolledig (Boek 1: 3.1.3.1/5.1.6.1).

*Opmerking: Oa bord 1*
