**Verslag huishoudelijke elektrische installatie op laagspanning en zeer lage spanning****Algemeen:**

| Referentie: <b>003-20260521-04</b> | Datum controle: <b>21/05/2026</b> |

| Adres installatie: <b>Windmolenstraat 45, 9450 - Haaltert</b> | Nummer teller(s): <b>1SAG1200303479</b> |

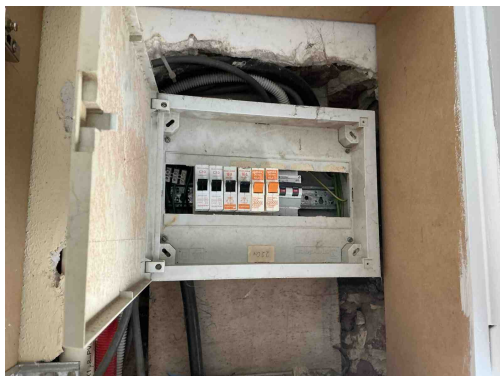
| Aarding | |
|---|---|
| <b>B06</b> | Het elektrisch verdeelbord heeft niet de minimale beschermingsgraad IPXX-B in een gewone ruimte (Boek 1: 4.2.2.3). |

**B06** - Het elektrisch verdeelbord heeft niet de minimale beschermingsgraad IPXX-B in een gewone ruimte (Boek 1: 4.2.2.3).

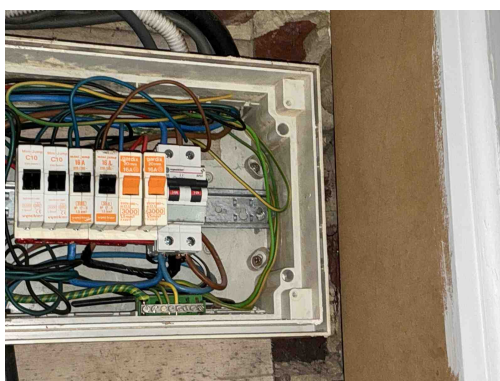
| Aarding | |
|---|---|
| <b>T21</b> | Het elektrisch materieel is niet geplaatst volgens de voorschriften van de fabrikant/ regels van goed vakmanschap . (Boek 1: 1.4.1.3)<br><i>Opmerking: Ophangvijzen bord ontbreken</i> |

**T21** - Het elektrisch materieel is niet geplaatst volgens de voorschriften van de fabrikant/ regels van goed vakmanschap . (Boek 1: 1.4.1.3)

*Opmerking: Ophangvijzen bord ontbreken*

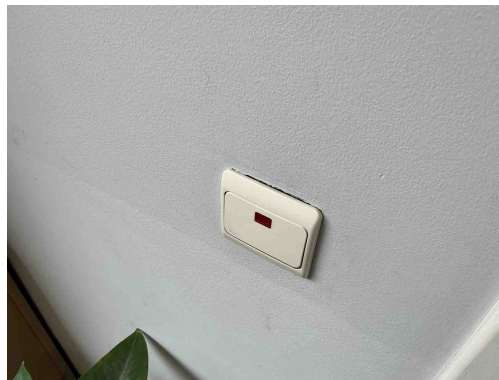
| Aarding | |
|---|---|
| <b>T09</b> | Bepaalde contactdozen en/of schakelaars zijn beschadigd (Boek 1: 1.4.1.3). |

**T09** - Bepaalde contactdozen en/of schakelaars zijn beschadigd (Boek 1: 1.4.1.3).

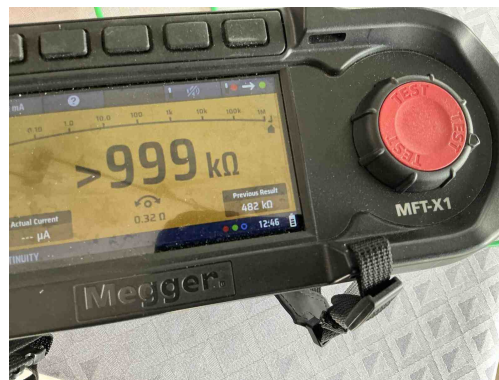
| Aarding | |
|---|---|
| <b>E04</b> | De continuïteit van de (hoofd)equipotentiale verbindingen is niet gegarandeerd (Boek 1: 5.4.4.1 / 5.4.4.2). |

**E04** - De continuïteit van de (hoofd)equipotentiale verbindingen is niet gegarandeerd (Boek 1: 5.4.4.1 / 5.4.4.2).

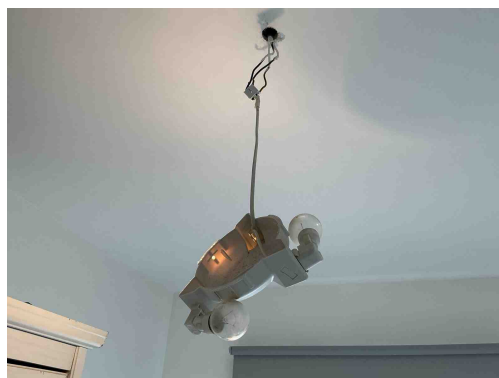
| Aarding | |
|---|---|
| <b>T23</b> | Het elektrisch materiaal is beschadigd. (Boek 1: 1.4.1.3). |

**T23** - Het elektrisch materiaal is beschadigd. (Boek 1: 1.4.1.3).

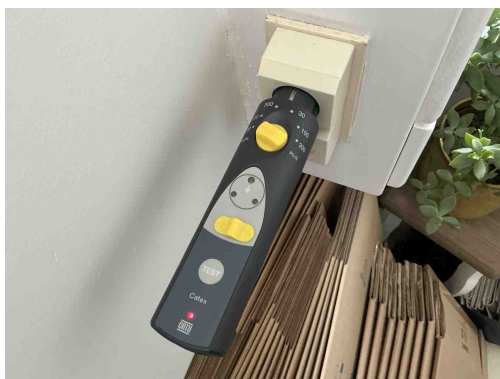
| Aarding | |
|---|---|
| <b>A20</b> | Er bevindt zich een contactdoos zonder beschermingsgeleider in de elektrische installatie. Deze is niet geplaatst achter een differentieelstroombeschermingsinrichting met grote (max. 30mA) of zeer grote (max. 10mA) gevoeligheid. |

**A20** - Er bevindt zich een contactdoos zonder beschermingsgeleider in de elektrische installatie. Deze is niet geplaatst achter een differentieelstroombeschermingsinrichting met grote (max. 30mA) of zeer grote (max. 10mA) gevoeligheid.
