**Verslag huishoudelijke elektrische installatie op laagspanning en zeer lage spanning****Algemeen:**

| Referentie: <b>003-20260811-04</b> | Datum controle: <b>11/08/2026</b> |

| Adres installatie: <b>Zwarthaar 5, 9450 - Haaltert</b> | Nummer teller(s): <b>1SAG1200091348</b> |

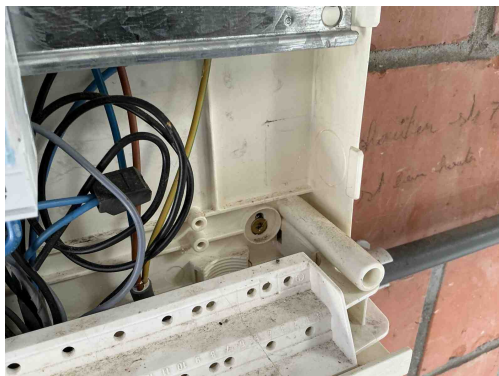
**T21** - Het elektrisch materieel is niet geplaatst volgens de voorschriften van de fabrikant/ regels van goed vakmanschap . (Boek 1: 1.4.1.3)

*Opmerking: Verschillende secties op 1 pool, meer dan 2 geleiders per pool, ophangvijzen bord niet afgedekt*

| <b>T21</b> | Het elektrisch materieel is niet geplaatst volgens de voorschriften van de fabrikant/ regels van goed vakmanschap .<br>(Boek 1: 1.4.1.3)<br><i>Opmerking: Verschillende secties op 1 pool, meer dan 2 geleiders per pool, ophangvijzen bord niet afgedekt</i> |

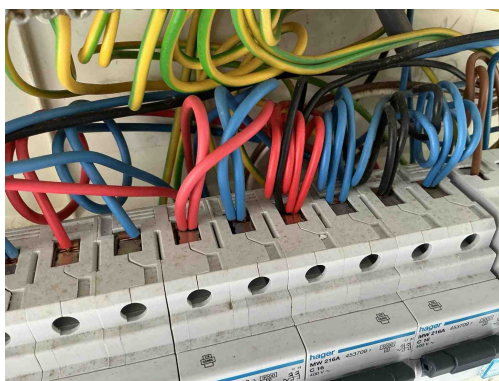
**T21** - Het elektrisch materieel is niet geplaatst volgens de voorschriften van de fabrikant/ regels van goed vakmanschap . (Boek 1: 1.4.1.3)

*Opmerking: Verschillende secties op 1 pool, meer dan 2 geleiders per pool, ophangvijzen bord niet afgedekt*

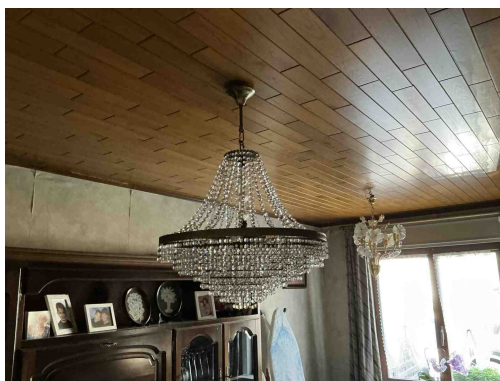
Klasse 0 toestel verboden

| Klasse 0 toestel verboden | |

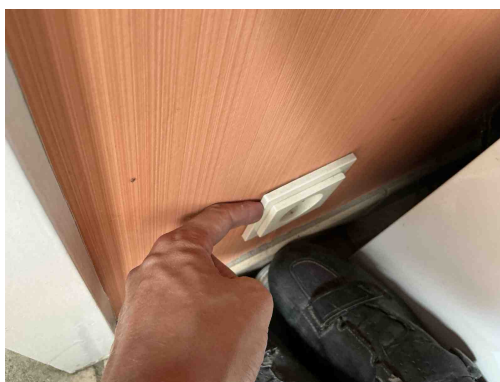
**T10** - Bepaalde contactdozen en/of schakelaars zijn niet degelijk bevestigd (Boek 1: 1.4.1.3).

| <b>T10</b> | Bepaalde contactdozen en/of schakelaars zijn niet degelijk bevestigd (Boek 1: 1.4.1.3). |

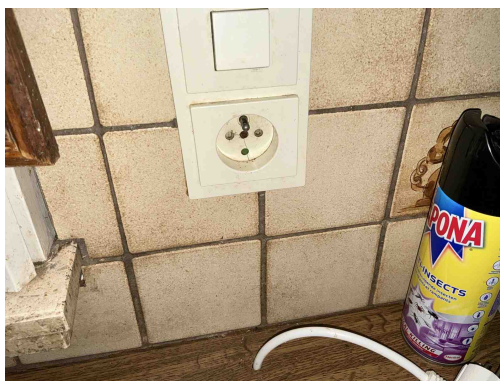
**T09** - Bepaalde contactdozen en/of schakelaars zijn beschadigd (Boek 1: 1.4.1.3).

| <b>T09</b> | Bepaalde contactdozen en/of schakelaars zijn beschadigd (Boek 1: 1.4.1.3). |

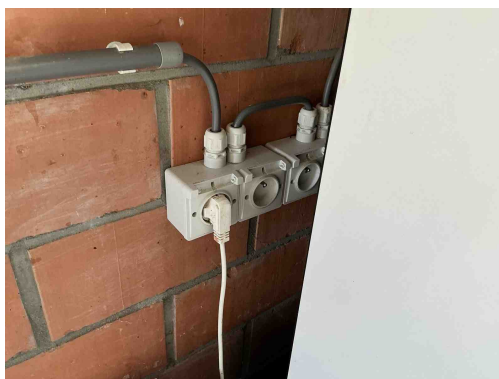
**T09** - Bepaalde contactdozen en/of schakelaars zijn beschadigd (Boek 1: 1.4.1.3).

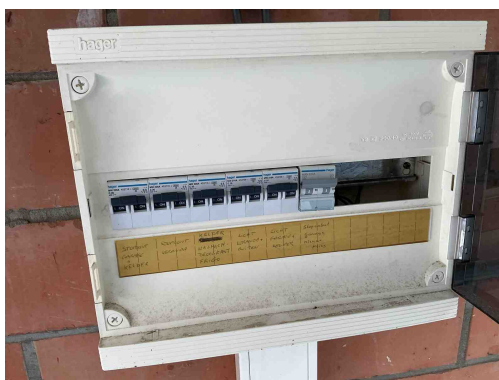
**B06** - Het elektrisch verdeelbord heeft niet de minimale beschermingsgraad IPXX-B in een gewone ruimte (Boek 1: 4.2.2.3).

| <b>B06</b> | Het elektrisch verdeelbord heeft niet de minimale beschermingsgraad IPXX-B in een gewone ruimte (Boek 1: 4.2.2.3). |
