**Verslag huishoudelijke elektrische installatie op laagspanning en zeer lage spanning****Algemeen:**

| Referentie: <b>009-20260810-04</b> | Datum controle: <b>10/08/2026</b> |

| Adres installatie: <b>Platanenlaan 27, 1770 - Liedekerke</b> | Nummer teller(s): <b>1sag3100834891</b> |

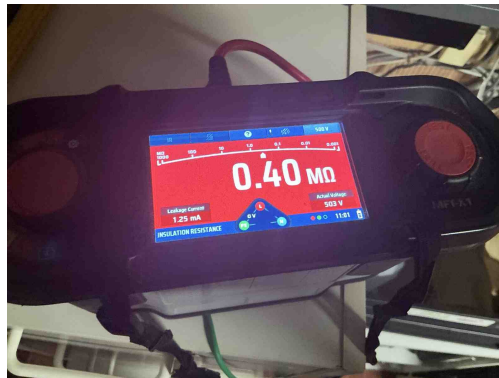
**I01** - De waarde van de isolatieweerstand per kring dient tenminste 0,50 Mohm ( $1000 \times U_{test}$ ) te zijn (Boek 1: 6.4.5.1).

| Aarding | |
|---|---|
| <b>I01</b> | De waarde van de isolatieweerstand per kring dient tenminste 0,50 Mohm (1000 x Utest) te zijn (Boek 1: 6.4.5.1). |

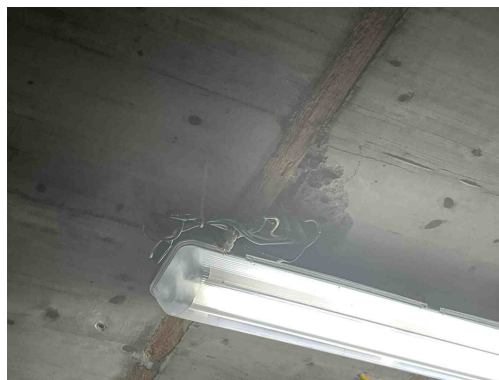
**C26** - De verbindingen zijn niet gebeurd in borden, in aftakdozen, aan de klemmen van contactdozen, schakelaars of in de verlichtingstoestellen (Boek 1: 5.2.6.1).

**C21** - Het gebruik van geleiders van het type VOB, zonder bijkomende afscherming is niet toegestaan (Boek 1: 5.2.9.6).

| Aarding | |
|---|---|
| <b>C21</b> | Het gebruik van geleiders van het type VOB, zonder bijkomende afscherming is niet toegestaan (Boek 1: 5.2.9.6). |
| <b>C26</b> | De verbindingen zijn niet gebeurd in borden, in aftakdozen, aan de klemmen van contactdozen, schakelaars of in de verlichtingstoestellen (Boek 1: 5.2.6.1). |

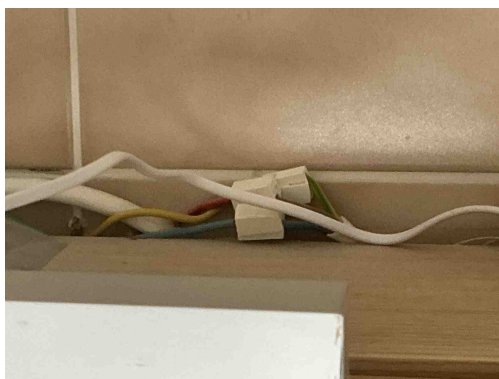
**C26** - De verbindingen zijn niet gebeurd in borden, in aftakdozen, aan de klemmen van contactdozen, schakelaars of in de verlichtingstoestellen (Boek 1: 5.2.6.1).

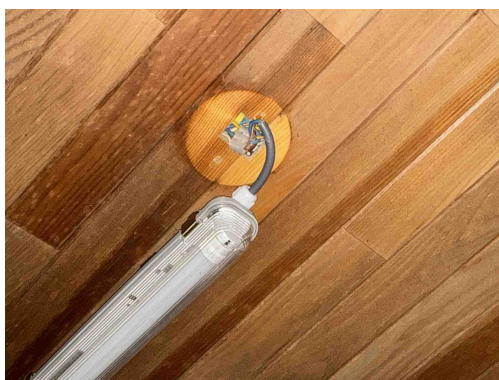
**C26** - De verbindingen zijn niet gebeurd in borden, in aftakdozen, aan de klemmen van contactdozen, schakelaars of in de verlichtingstoestellen (Boek 1: 5.2.6.1).

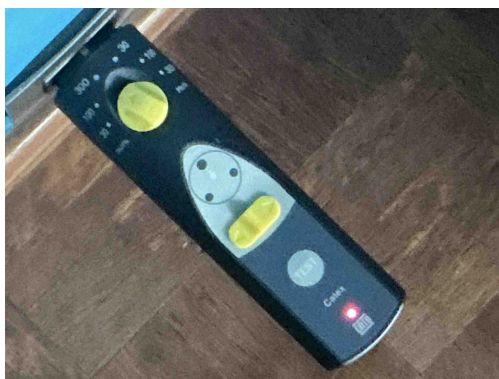
**A16** - Er is geen continuïteit van de beschermingsgeleider van de contactdoos (Boek 1: 5.4.3.4).  
*Opmerking: Oa Living, slaapkamer,...*

| Aarding | |
|---|---|
| <b>A16</b> | Er is geen continuïteit van de beschermingsgeleider van de contactdoos (Boek 1: 5.4.3.4).<br><i>Opmerking: Oa Living, slaapkamer,..</i> |

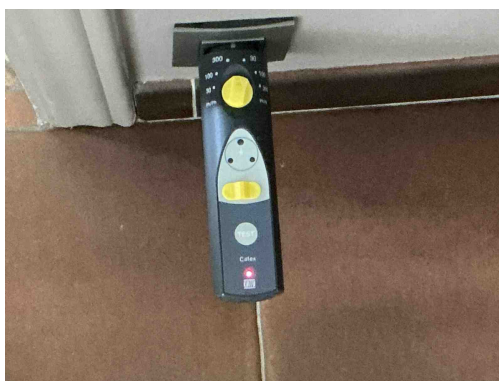
**A16** - Er is geen continuïteit van de beschermingsgeleider van de contactdoos (Boek 1: 5.4.3.4).  
*Opmerking: Oa Living, slaapkamer,...*

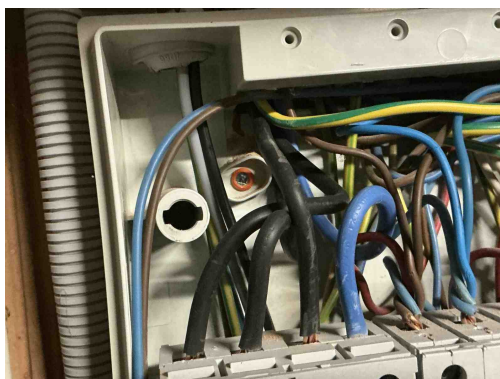
**T21** - Het elektrisch materieel is niet geplaatst volgens de voorschriften van de fabrikant/ regels van goed vakmanschap . (Boek 1: 1.4.1.3)

*Opmerking: Ophanging vijzen niet afgedekt, meerdere geleiders aangesloten op een aansluiting klem Max twee geleiders*

| Aarding | |
|---|---|
| <b>T21</b> | Het elektrisch materieel is niet geplaatst volgens de voorschriften van de fabrikant/ regels van goed vakmanschap .<br>(Boek 1: 1.4.1.3)<br><i>Opmerking: Ophanging vijzen niet afgedekt, meerdere geleiders aangesloten op een aansluitingklem Max twee geleiders</i> |
