**Verslag huishoudelijke elektrische installatie op laagspanning en zeer lage spanning****Algemeen:**

| Referentie: <b>009-20260302-02</b> | Datum controle: <b>02/03/2026</b> |

| Adres installatie: | <b>Berchemstraat 13, 1760 - Roosdaal</b> | Nummer teller(s): | <b>1sag1100023526</b> |

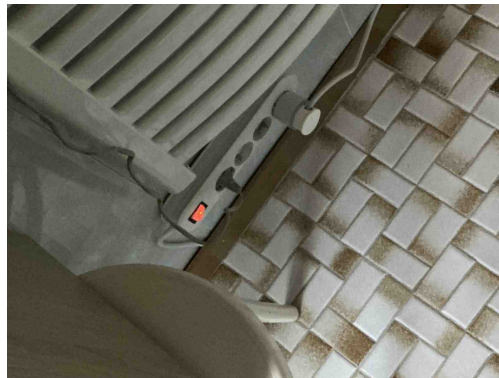
**T21** - Het elektrisch materieel is niet geplaatst volgens de voorschriften van de fabrikant/ regels van goed vakmanschap . (Boek 1: 1.4.1.3)

*Opmerking: Ophanging vijzen niet afgedekt, verlengsnoer dient niet voor vaste aansluiting,*

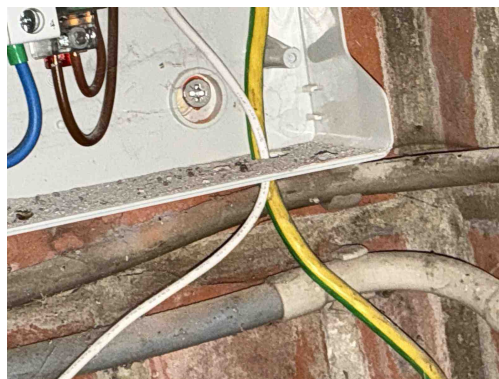
**T21** - Het elektrisch materieel is niet geplaatst volgens de voorschriften van de fabrikant/ regels van goed vakmanschap . (Boek 1: 1.4.1.3)

*Opmerking: Ophanging vijzen niet afgedekt, verlengsnoer dient niet voor vaste aansluiting,*

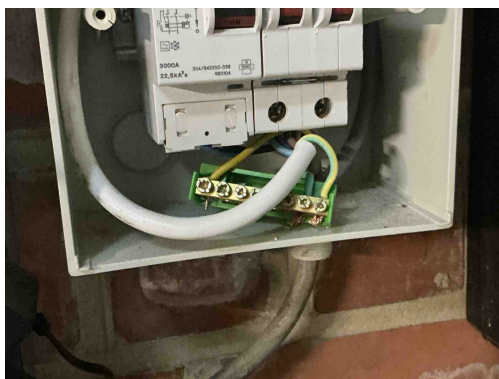
**C38** - Het gebruikte kabeltype (snoerkabel) voldoet niet aan de specificaties die van toepassing zijn op voedingsleidingen voor vaste installatie (Boek 1: 1.4.2.1, 5.2.6.2).

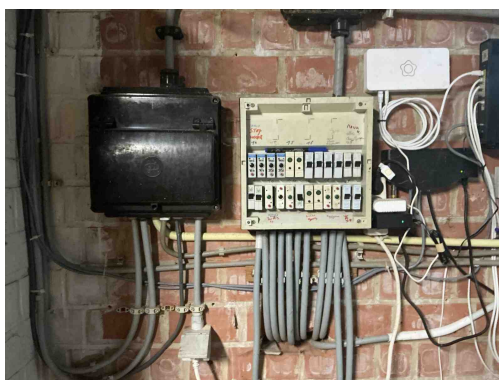
**B17** - De voedingsspanning is niet op elk bord vermeld (Boek 1: 3.1.3.3).

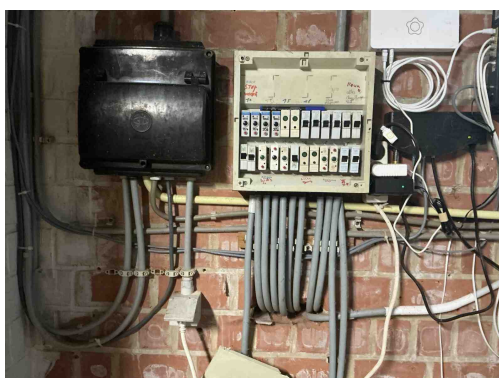
**B18** - Het volgnummer is niet op elk bord vermeld (Boek 1: 3.1.3.3).

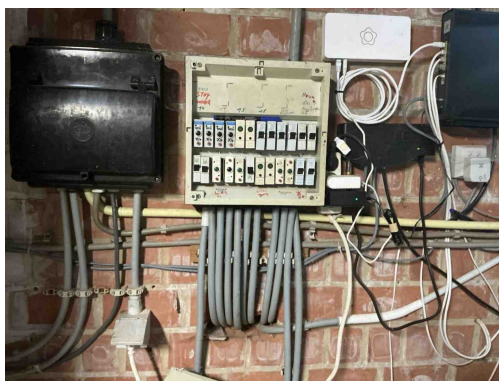
**B29** - Het elektrisch verdeelbord in een huishoudelijke ruimte is niet voorzien van een deur (Boek1: 5.3.5.1).

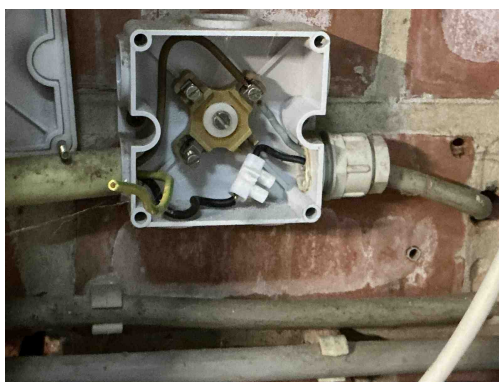
**C35** - Er zijn doorverbindingen gemaakt met lusterklemmen; er kon niet aangetoond worden dat deze klemmen geschikt zijn voor de aanwezige spanning, stroom en draadsectie en dat ze "CE" zijn (Boek 1: 1.4.2.1.).

**C30** - De deksels van de aftakdoos/aftakdozen ontbreken (Boek 1: 4.2.2.1, 5.2.6.1).

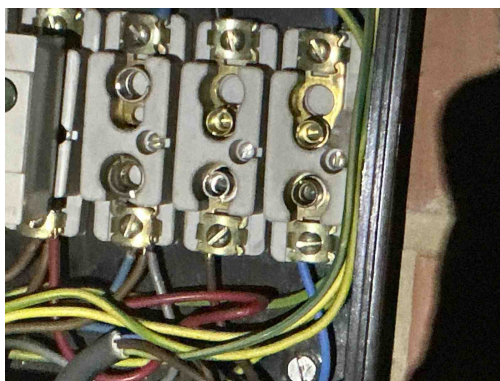
**B30** - De houder van de beveiliging in een huishoudelijke ruimte is niet voorzien van aangepaste kalibreerelementen (Boek1: 5.3.5.5).

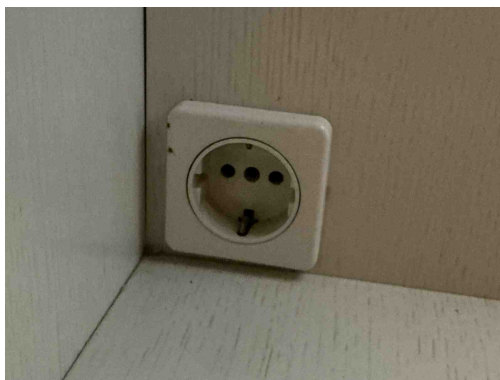
**T03** - Contactdozen met randaarding zijn niet toegelaten in huishoudelijke installaties en in niet huishoudelijke installaties zonder BA4/BA5 personeel (Boek 1: 5.3.5.2).  
*Opmerking: Slaapkamer,*

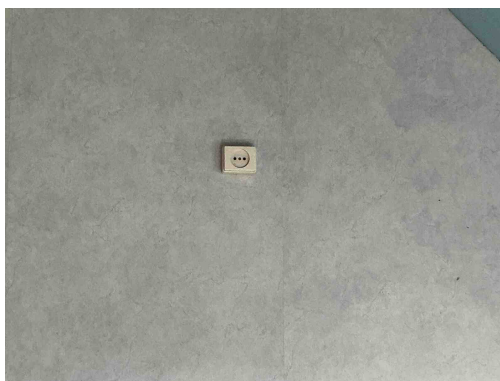
**A20** - Er bevindt zich een contactdoos zonder beschermingsgeleider in de elektrische installatie. Deze is niet geplaatst achter een differentieelstroombeschermingsinrichting met grote (max. 30mA) of zeer grote (max. 10mA) gevoeligheid.

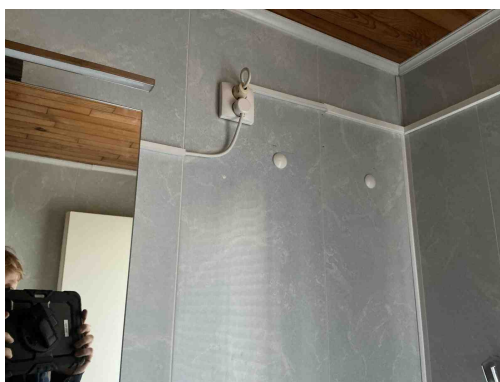
**T14** - De voeding van de contactdoos binnen volume 2 van de badkamer is niet beveiligd door een differentieelstroominrichting van max. 10 mA of beschermingstransfo van max. 100W (Boek 1: 7.1).

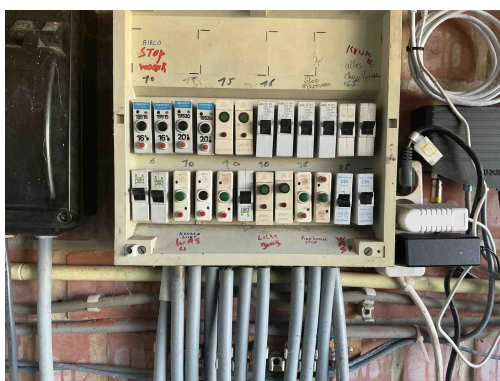
**D08** - De nodige markeringen op de beveiligingstoestellen ontbreken of zijn onleesbaar (Boek 1: 5.3.5.5).
