**Verslag huishoudelijke elektrische installatie op laagspanning en zeer lage spanning****Algemeen:**

| Referentie: <b>009-20260807-02</b> | Datum controle: <b>07/08/2026</b> |

| Adres installatie: <b>Korenbloemstraat 21, 1742 - Ternat</b> | Nummer teller(s): <b>1sag1200309901</b> |

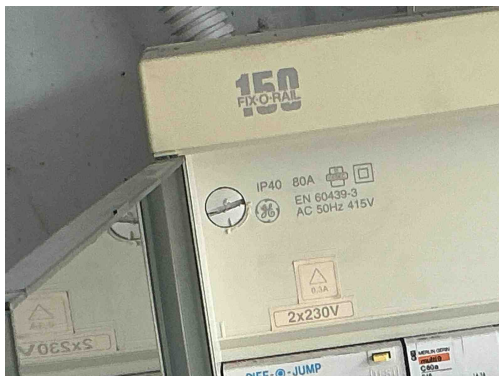
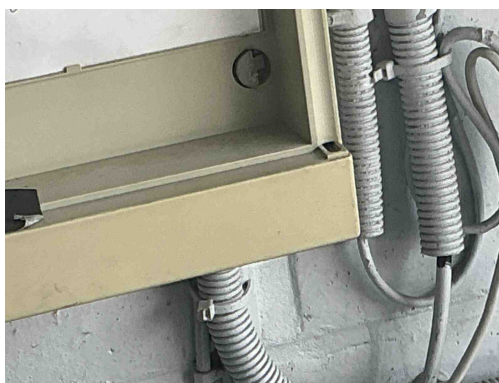
| Aarding | |
|---|---|
| <b>B26</b> | Het elektrisch bord kon niet gedemonteerd worden (Boek 1: 5.3.5.1).<br><i>Opmerking: Vijzen zijn kapot</i> |

**B26** - Het elektrisch bord kon niet gedemonteerd worden (Boek 1: 5.3.5.1).  
*Opmerking: Vijzen zijn kapot*

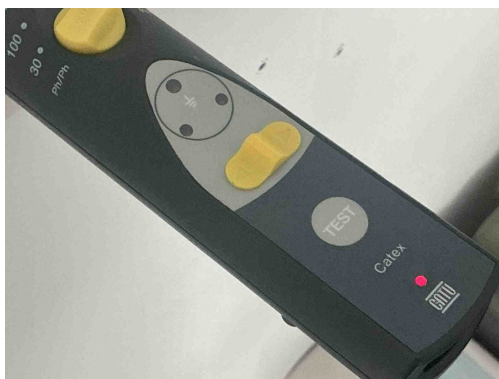
| Aarding | |
|---|---|
| <b>A16</b> | Er is geen continuïteit van de beschermingsgeleider van de contactdoos (Boek 1: 5.4.3.4).<br><i>Opmerking: Oa Slaapkamer,</i> |

**A16** - Er is geen continuïteit van de beschermingsgeleider van de contactdoos (Boek 1: 5.4.3.4).  
*Opmerking: Oa Slaapkamer,*

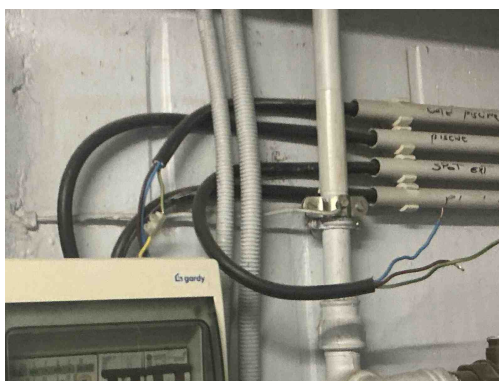
| Aarding | |
|---|---|
| <b>C21</b> | Het gebruik van geleiders van het type VOB, zonder bijkomende afscherming is niet toegestaan (Boek 1: 5.2.9.6).<br><i>Opmerking: Oa garage,</i> |
| <b>C35</b> | Er zijn doorverbindingen gemaakt met lusterklemmen; er kon niet aangetoond worden dat deze klemmen geschikt zijn voor de aanwezige spanning, stroom en draadsectie en dat ze "CE" zijn (Boek 1: 1.4.2.1.). |

**C21** - Het gebruik van geleiders van het type VOB, zonder bijkomende afscherming is niet toegestaan (Boek 1: 5.2.9.6).  
*Opmerking: Oa garage,*

**C35** - Er zijn doorverbindingen gemaakt met lusterklemmen; er kon niet aangetoond worden dat deze klemmen geschikt zijn voor de aanwezige spanning, stroom en draadsectie en dat ze "CE" zijn (Boek 1: 1.4.2.1.).
