**Verslag huishoudelijke elektrische installatie op laagspanning en zeer lage spanning****Algemeen:**

| Referentie: <b>003-20260818-03</b> | Datum controle: <b>18/08/2026</b> |

| Adres installatie: | <b>Bakergemveldbaan 4, 9470 - Denderleeuw</b> | Nummer teller(s): | <b>52483462006</b> |

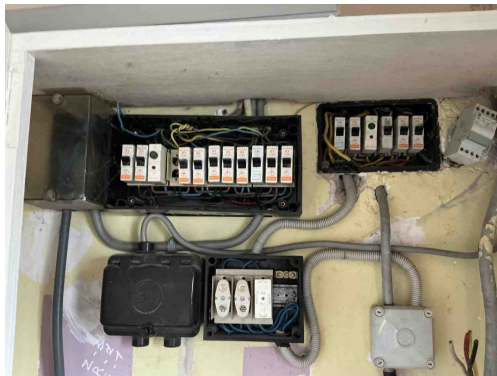
**B32** - Het elektrisch verdeelbord in een huishoudelijke ruimte voldoet niet aan de materiaal vereiste, oa onbrandbaar, niet-hygroscopisch materiaal gemaakt zijn dat een voldoende mechanische weerstand biedt (Boek1: 5.3.5.1).

*Opmerking: Geen Carta*

**B06** - Het elektrisch verdeelbord heeft niet de minimale beschermingsgraad IPXX-B in een gewone ruimte (Boek 1: 4.2.2.3).

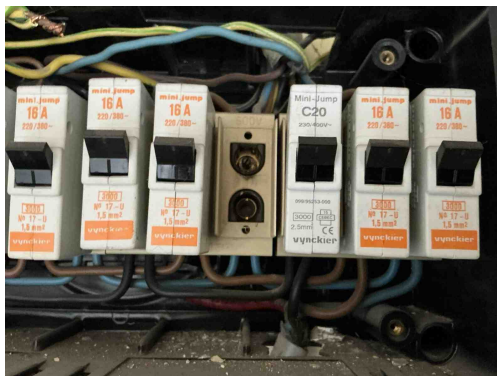
**B30** - De houder van de beveiliging in een huishoudelijke ruimte is niet voorzien van aangepaste kalibreerelementen (Boek1: 5.3.5.5).

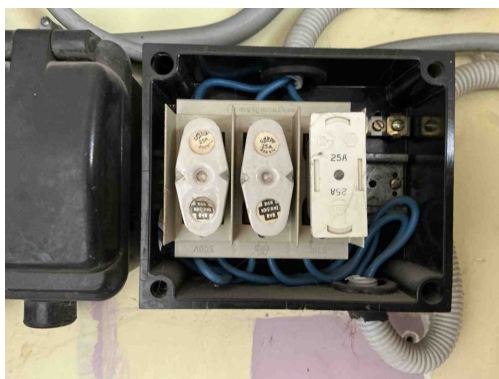
**D08** - De nodige markeringen op de beveiligingstoestellen ontbreken of zijn onleesbaar (Boek 1: 5.3.5.5).

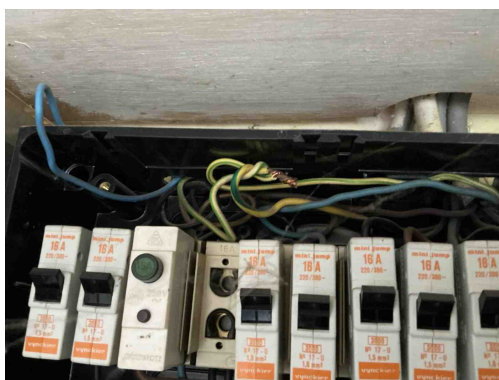
**A01** - Een aardverbinding overeenkomstig de voorschriften ontbreekt (Boek 1: 5.4.2.1).

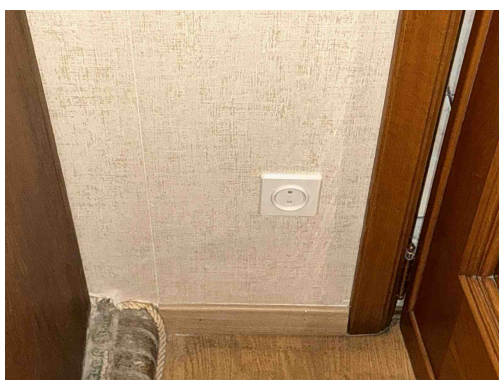
**A20** - Er bevindt zich een contactdoos zonder beschermingsgeleider in de elektrische installatie. Deze is niet geplaatst achter een differentieelstroombeschermingsinrichting met grote (max. 30mA) of zeer grote (max. 10mA) gevoeligheid.

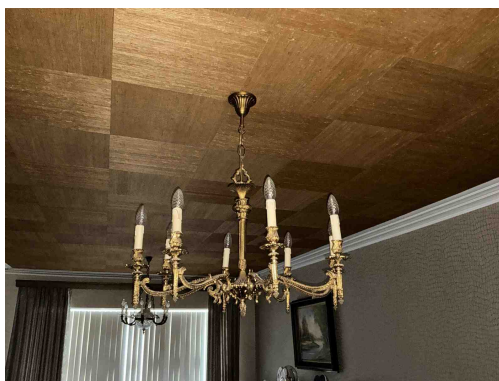
Klasse 0 toestel verboden

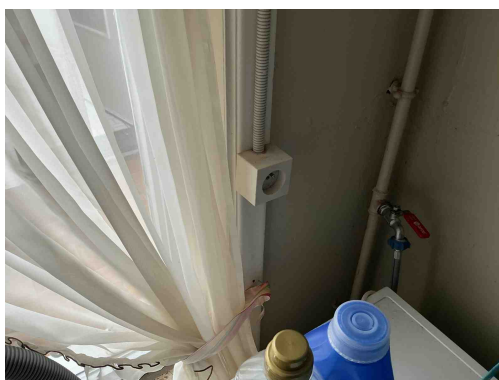
**T13** - Opbouwcontactdozen en/of -schakelaars zonder achterplaatje mogen niet rechtstreeks op een brandbare ondergrond bevestigd worden (Boek 1: 4.3.3.5).

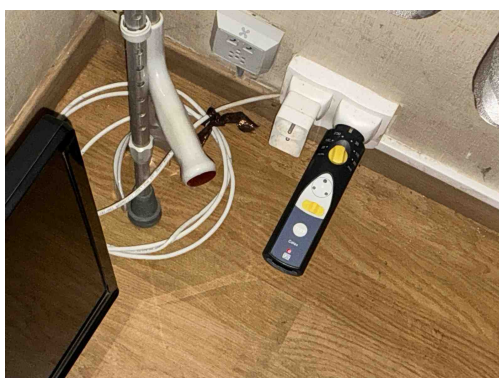
**T12** - De contactdozen bezitten geen aangesloten aardingscontact (Boek 1: 4.2.2.3/5.3.5.2).

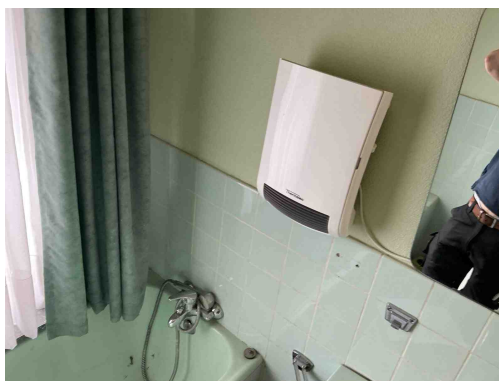
**T22** - Het elektrisch materieel in volume 2 van de ruimte die een bad en/of douche bevat is niet in overeenstemming met het toegelaten materieel (nl. vaste machines of toestellen (incl. de contactdozen en bedieningstoestellen), contactdozen individueel beschermd door een beschermingstransformator met een vermogen van maximaal 100W, contactdozen beschermd door een differentieelstroominrichting met zeer grote gevoeligheid (10mA) en bedieningstoestellen gevoed op laagspanning). (Boek 1, Onderafdeling 7.1.5.3. (d))
