**Verslag huishoudelijke elektrische installatie op laagspanning en zeer lage spanning****Algemeen:**

| Referentie: <b>004-20260821-04</b> | Datum controle: <b>21/08/2026</b> |

| Adres installatie: <b>Brusselstraat 13, 9400 - Ninove</b> | Nummer teller(s): <b>1sag1105279916</b> |

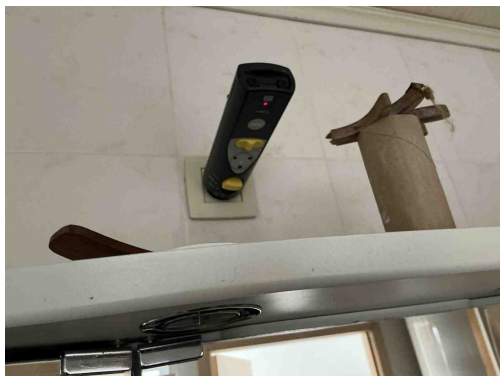
| Aarding | |
|---|---|
| <b>A16</b> | Er is geen continuïteit van de beschermingsgeleider van de contactdoos (Boek 1: 5.4.3.4).<br><i>Opmerking: Oa eetzaal, badkamer 2,..</i> |

**A16** - Er is geen continuïteit van de beschermingsgeleider van de contactdoos (Boek 1: 5.4.3.4).  
*Opmerking: Oa eetzaal, badkamer 2,...*

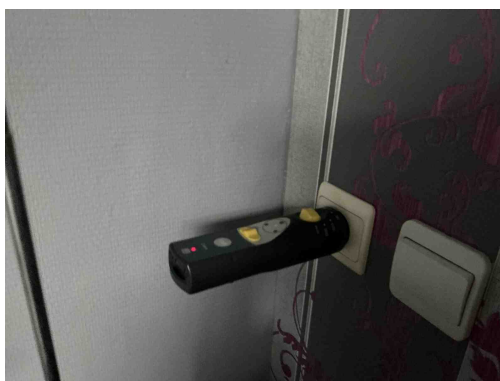
**A16** - Er is geen continuïteit van de beschermingsgeleider van de contactdoos (Boek 1: 5.4.3.4).  
*Opmerking: Oa eetzaal, badkamer 2,...*

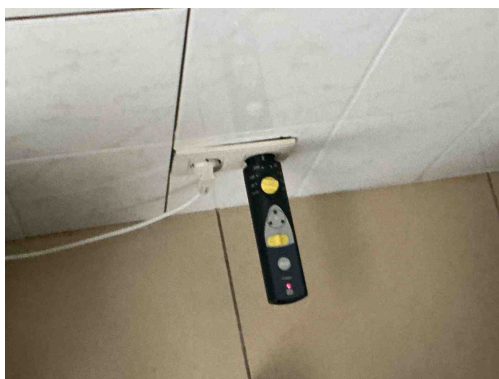
**A16** - Er is geen continuïteit van de beschermingsgeleider van de contactdoos (Boek 1: 5.4.3.4).  
*Opmerking: Oa eetzaal, badkamer 2,...*

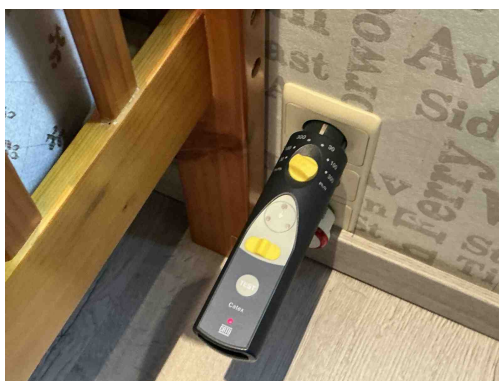
**A16** - Er is geen continuïteit van de beschermingsgeleider van de contactdoos (Boek 1: 5.4.3.4).  
*Opmerking: Oa eetzaal, badkamer 2,...*

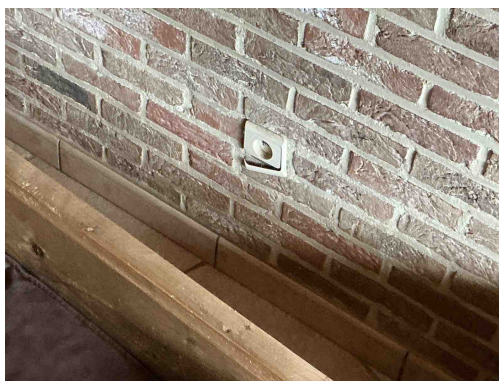
| Aarding | |
|---|---|
| <b>T23</b> | Het elektrisch materiaal is beschadigd. (Boek 1: 1.4.1.3).<br><i>Opmerking: Oa keuken</i> |

**T23** - Het elektrisch materiaal is beschadigd. (Boek 1: 1.4.1.3).  
*Opmerking: Oa keuken*

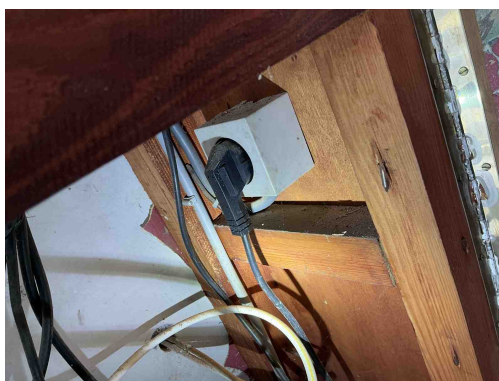
| Aarding | |
|---|---|
| <b>T13</b> | Opbouwcontactdozen en/of -schakelaars zonder achterplaatje mogen niet rechtstreeks op een brandbare ondergrond bevestigd worden (Boek 1: 4.3.3.5).<br><i>Opmerking: Oa zolder, hal</i> |

**T13** - Opbouwcontactdozen en/of -schakelaars zonder achterplaatje mogen niet rechtstreeks op een brandbare ondergrond bevestigd worden (Boek 1: 4.3.3.5).  
*Opmerking: Oa zolder, hal*

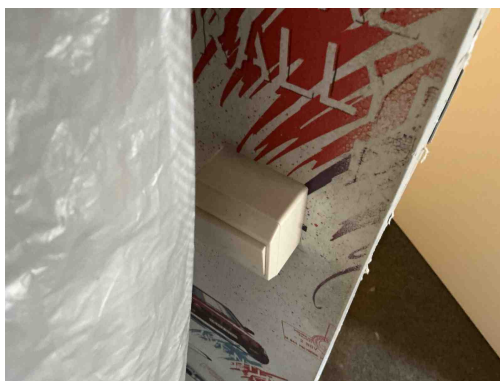
**T13** - Opbouwcontactdozen en/of -schakelaars zonder achterplaatje mogen niet rechtstreeks op een brandbare ondergrond bevestigd worden (Boek 1: 4.3.3.5).

*Opmerking: Oa zolder, hal*

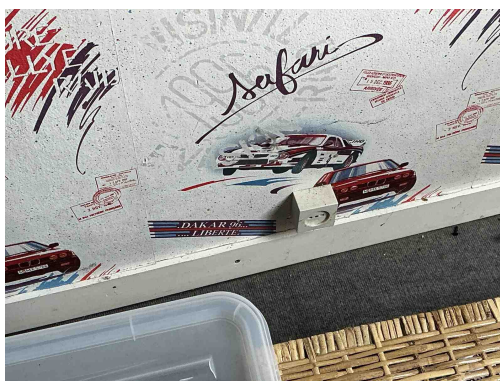
**T13** - Opbouwcontactdozen en/of -schakelaars zonder achterplaatje mogen niet rechtstreeks op een brandbare ondergrond bevestigd worden (Boek 1: 4.3.3.5).

*Opmerking: Oa zolder, hal*

**A20** - Er bevindt zich een contactdoos zonder beschermingsgeleider in de elektrische installatie. Deze is niet geplaatst achter een differentieelstroombeschermingsinrichting met grote (max. 30mA) of zeer grote (max. 10mA) gevoeligheid.

*Opmerking: Oa zolder*

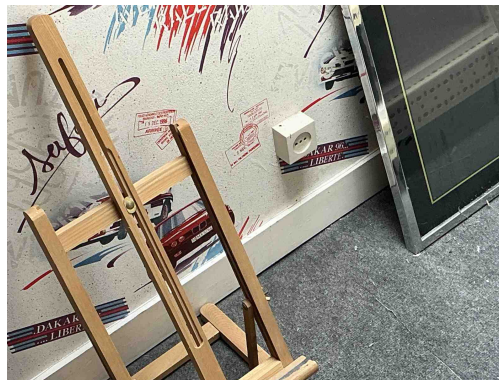
| Aarding | |
|---|---|
| <b>A20</b> | Er bevindt zich een contactdoos zonder beschermingsgeleider in de elektrische installatie. Deze is niet geplaatst achter een differentieelstroombeschermingsinrichting met grote (max. 30mA) of zeer grote (max. 10mA) gevoeligheid.<br><i>Opmerking: Oa zolder</i> |

**A20** - Er bevindt zich een contactdoos zonder beschermingsgeleider in de elektrische installatie. Deze is niet geplaatst achter een differentieelstroombeschermingsinrichting met grote (max. 30mA) of zeer grote (max. 10mA) gevoeligheid.

*Opmerking: Oa zolder*

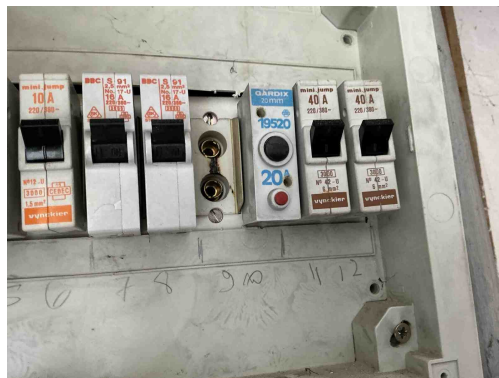
**B14** - Abnormale opwarming van de beveiligingen, schakelapparatuur, aansluitklemmen (Boek 1: 4.4.1.1).

*Opmerking: Oa bord 1*

**B30** - De houder van de beveiliging in een huishoudelijke ruimte is niet voorzien van aangepaste kalibreerelementen (Boek1: 5.3.5.5).

**I01** - De waarde van de isolatieweerstand per kring dient tenminste 0,50 Mohm (1000 x Utest) te zijn (Boek 1: 6.4.5.1).

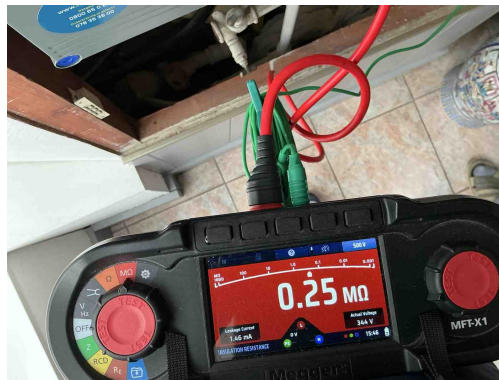
| Algemene isolatieweerstand: | <b>0,25 MΩ</b> | Meetspanning: | <b>500V</b> |

**I01** - De waarde van de isolatieweerstand per kring dient tenminste 0,50 Mohm (1000 x Utest) te zijn (Boek 1: 6.4.5.1).  
*Opmerking: Oa bord 1*

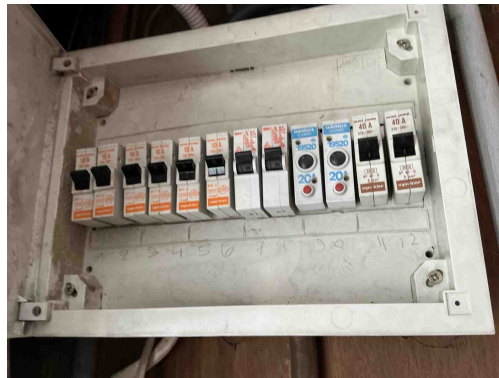
**B26** - Het elektrisch bord kon niet gedemonteerd worden (Boek 1: 5.3.5.1).  
*Opmerking: Oa bord 1*

**D08** - De nodige markeringen op de beveiligingstoestellen ontbreken of zijn onleesbaar (Boek 1: 5.3.5.5).  
*Opmerking: Oa bord 1*

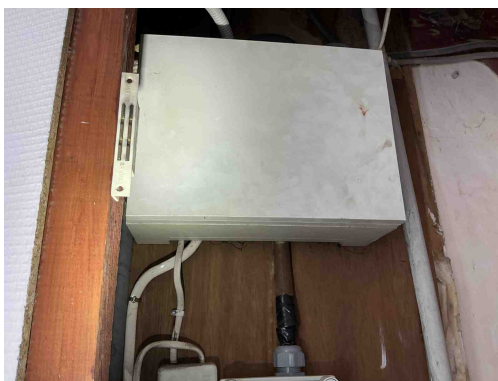
**B17** - De voedingsspanning is niet op elk bord vermeld (Boek 1: 3.1.3.3).  
*Opmerking: Oa bord 1 ,2,3*

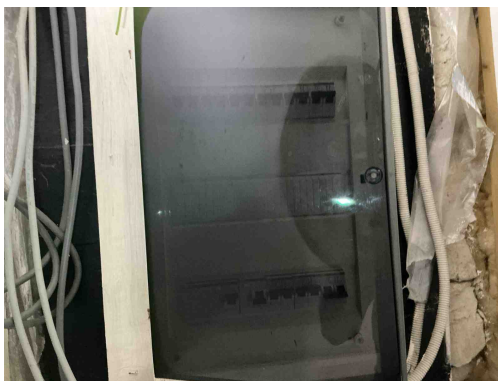
**B17** - De voedingsspanning is niet op elk bord vermeld (Boek 1: 3.1.3.3).  
*Opmerking: Oa bord 1 ,2,3*

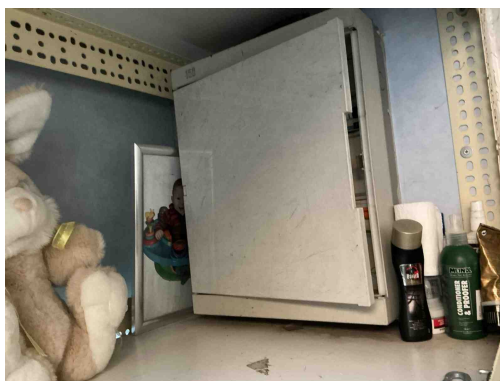
**B17** - De voedingsspanning is niet op elk bord vermeld (Boek 1: 3.1.3.3).  
*Opmerking: Oa bord 1,2,3*

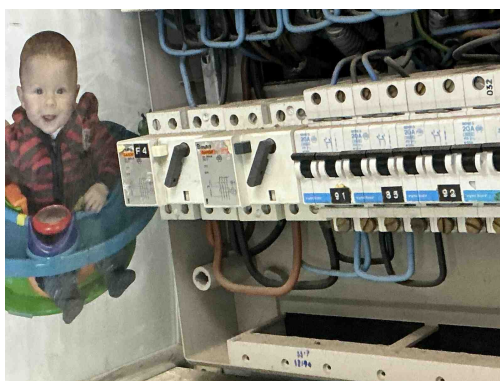
| Aarding | |
|---|---|
| <b>D24</b> | De differentieelstroombeschermingsinrichtingen die worden geplaatst in huishoudelijke installaties dienen tenminste van het type A te zijn (Boek 1: 5.3.5.3).<br><i>Opmerking: Oa bord 2</i> |

**D24** - De differentieelstroombeschermingsinrichtingen die worden geplaatst in huishoudelijke installaties dienen tenminste van het type A te zijn (Boek 1: 5.3.5.3).  
*Opmerking: Oa bord 2*
