**Verslag huishoudelijke elektrische installatie op laagspanning en zeer lage spanning****Algemeen:**

| Referentie: <b>009-20260630-02</b> | Datum controle: <b>30/06/2026</b> |

| Adres installatie: | Kleemstraat 85, 1760 - Roosdaal | Nummer teller(s): | 14693682 |

| <input checked="" type="checkbox"/> 8.4.2 (Controlebezoek van een oude installatie bij verkoop) |

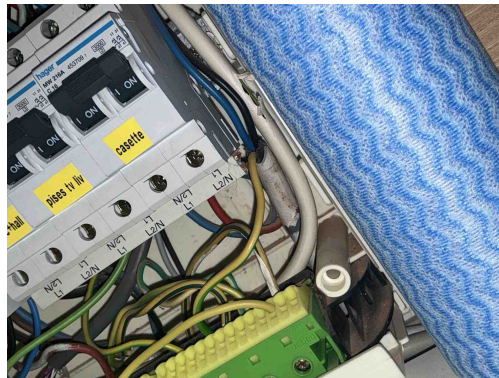
**T21** - Het elektrisch materieel is niet geplaatst volgens de voorschriften van de fabrikant/ regels van goed vakmanschap . (Boek 1: 1.4.1.3)

*Opmerking: Ophanging vijzen niet afgedekt, camaansluiting niet afgedekt,*

| Aarding | |
|---|---|
| <b>T21</b> | Het elektrisch materieel is niet geplaatst volgens de voorschriften van de fabrikant/ regels van goed vakmanschap .<br>(Boek 1: 1.4.1.3)<br><i>Opmerking: Ophanging vijzen niet afgedekt, camaansluiting niet afgedekt,</i> |

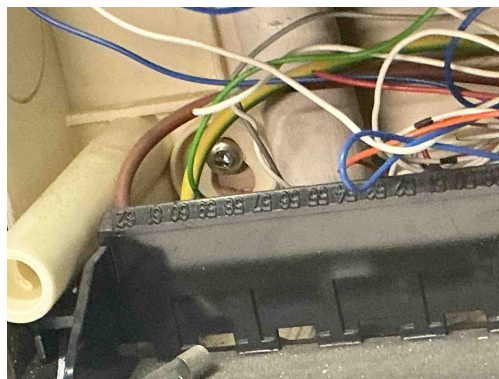
**T21** - Het elektrisch materieel is niet geplaatst volgens de voorschriften van de fabrikant/ regels van goed vakmanschap . (Boek 1: 1.4.1.3)

*Opmerking: Ophanging vijzen niet afgedekt, camaansluiting niet afgedekt,*

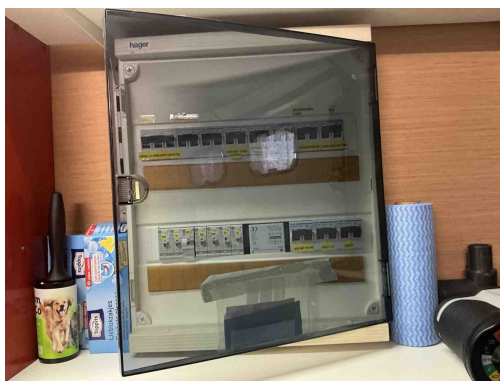
**B17** - De voedingsspanning is niet op elk bord vermeld (Boek 1: 3.1.3.3).

| Aarding | |
|---|---|
| <b>B17</b> | De voedingsspanning is niet op elk bord vermeld (Boek 1: 3.1.3.3). |

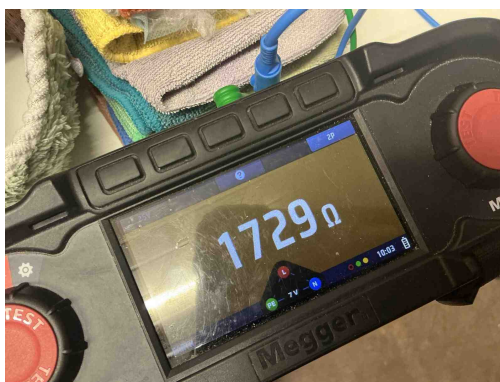
**A05** - De waarde van de spreidingsweerstand van de aardverbinding is te hoog (Boek 1: 5.4.2).

| Spreadingsweerstand van de aardverbinding: | <b>1729 Ω</b> | Meetmethode: | <b>ZE</b> |

| Aarding | |
|---|---|
| <b>A05</b> | De waarde van de spreidingsweerstand van de aardverbinding is te hoog (Boek 1: 5.4.2). |

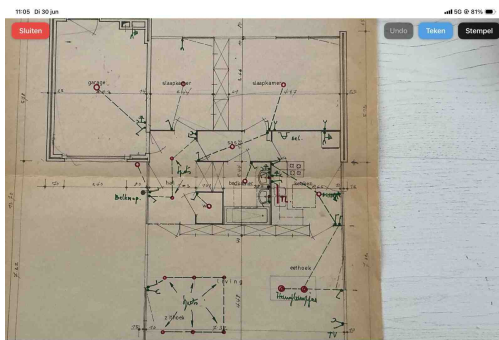
**S08** - Niet alle verplichte gegevens staan op de situatieplannen (Boek 1: 3.1.2.3).  
*Opmerking: Bord,*

**S31** - De juiste symbolen werden niet gebruikt op het ééndraadsschema of situatieplan (Boek 1: 3.1.2.1).  
*Opmerking: Contactdoos*

| Aarding | |
|---|---|
| <b>S08</b> | Niet alle verplichte gegevens staan op de situatieplannen (Boek 1: 3.1.2.3).<br><i>Opmerking: Bord,</i> |
| <b>S31</b> | De juiste symbolen werden niet gebruikt op het ééndraadsschema of situatieplan (Boek 1: 3.1.2.1).<br><i>Opmerking: Contactdoos</i> |
