**Verslag huishoudelijke elektrische installatie op laagspanning en zeer lage spanning****Algemeen:**

| Referentie: <b>009-20260805-04</b> | Datum controle: <b>05/08/2026</b> |

| Adres installatie: <b>Nedersteenberg 12, 9300 - Aalst</b> | Nummer teller(s): <b>1sag1200032154</b> |

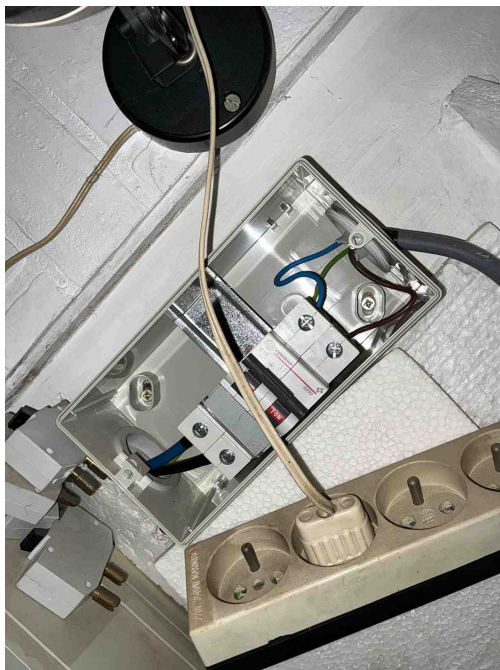
**T21** - Het elektrisch materieel is niet geplaatst volgens de voorschriften van de fabrikant/ regels van goed vakmanschap . (Boek 1: 1.4.1.3)

*Opmerking: Oa Ophanging vijzen niet afgedekt bord 1,2*

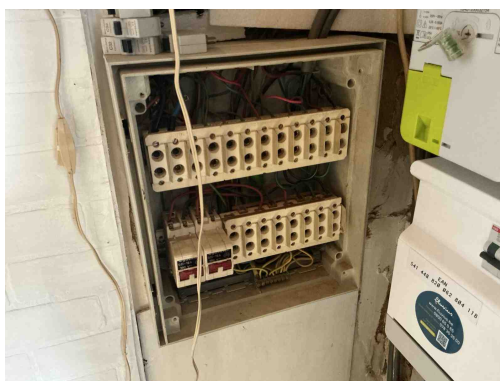
**T21** - Het elektrisch materieel is niet geplaatst volgens de voorschriften van de fabrikant/ regels van goed vakmanschap . (Boek 1: 1.4.1.3)

*Opmerking: Oa Ophanging vijzen niet afgedekt bord 1,2*

**B30** - De houder van de beveiliging in een huishoudelijke ruimte is niet voorzien van aangepaste kalibreerelementen (Boek1: 5.3.5.5).

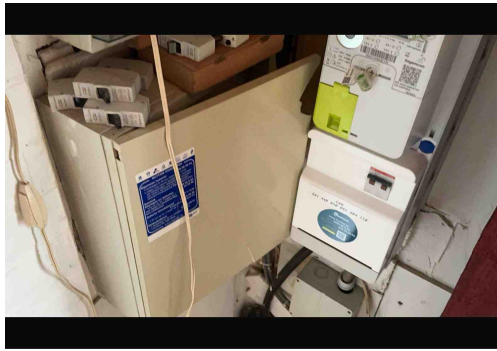
**B17** - De voedingsspanning is niet op elk bord vermeld (Boek 1: 3.1.3.3).

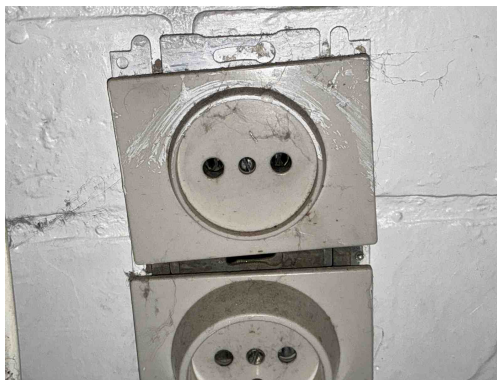
**A20** - Er bevindt zich een contactdoos zonder beschermingsgeleider in de elektrische installatie. Deze is niet geplaatst achter een differentieelstroombeschermingsinrichting met grote (max. 30mA) of zeer grote (max. 10mA) gevoeligheid.

**T11** - De contactdozen waarvan de toegekende stroomsterkte maximaal 16A en de toegekende spanning maximaal 250V bedraagt en niet bedoeld zijn voor de voeding van een of meerdere verbruikstoestellen voor een specifiek doel en niet geplaatst zijn in of op schakel- en verdeelborden, beschikken niet of IPXX-D (incl. gemeenschappelijke delen residentieel geheel) (Boek 1: 4.2.2.3/5.3.5.2).

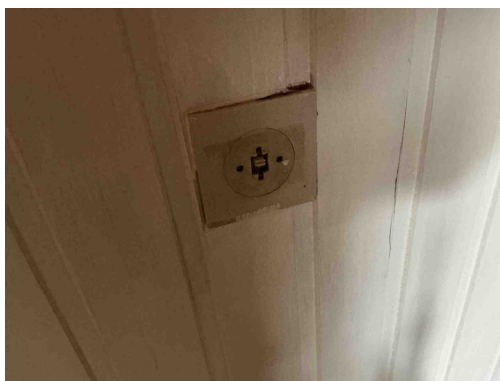
**T23** - Het elektrisch materiaal is beschadigd. (Boek 1: 1.4.1.3).

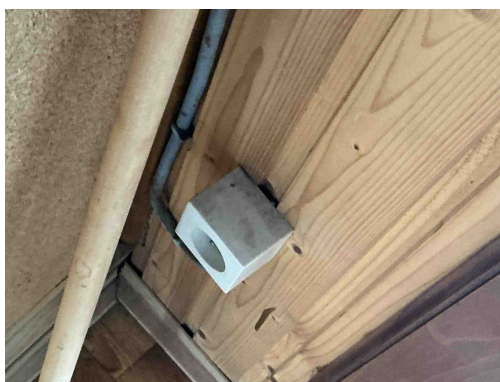
**T13** - Opbouwcontactdozen en/of -schakelaars zonder achterplaatje mogen niet rechtstreeks op een brandbare ondergrond bevestigd worden (Boek 1: 4.3.3.5).

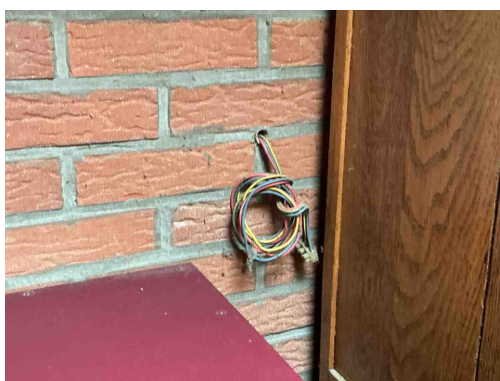
**C21** - Het gebruik van geleiders van het type VOB, zonder bijkomende afscherming is niet toegestaan (Boek 1: 5.2.9.6).

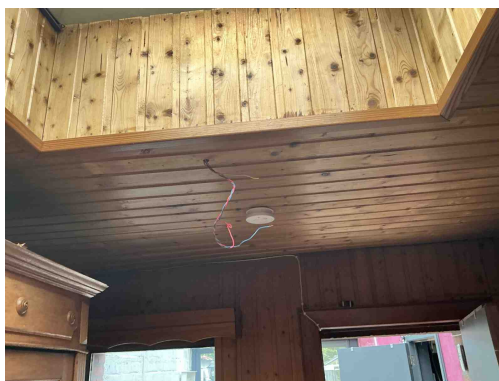
**C21** - Het gebruik van geleiders van het type VOB, zonder bijkomende afscherming is niet toegestaan (Boek 1: 5.2.9.6).

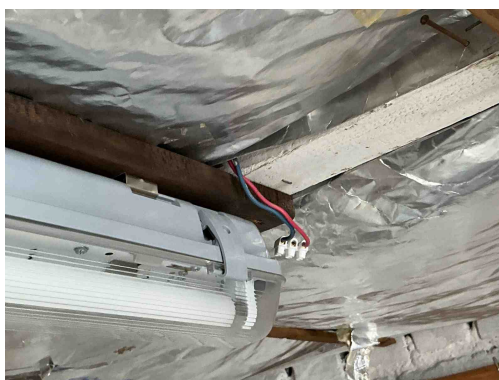
**C21** - Het gebruik van geleiders van het type VOB, zonder bijkomende afscherming is niet toegestaan (Boek 1: 5.2.9.6).

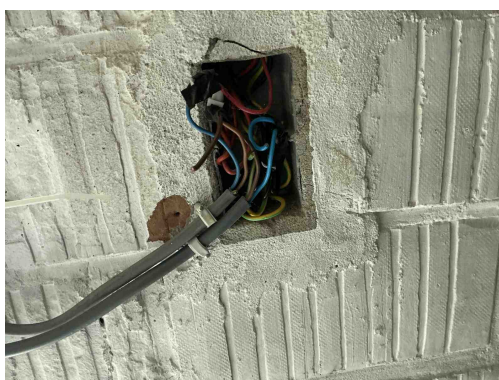
**C21** - Het gebruik van geleiders van het type VOB, zonder bijkomende afscherming is niet toegestaan (Boek 1: 5.2.9.6).

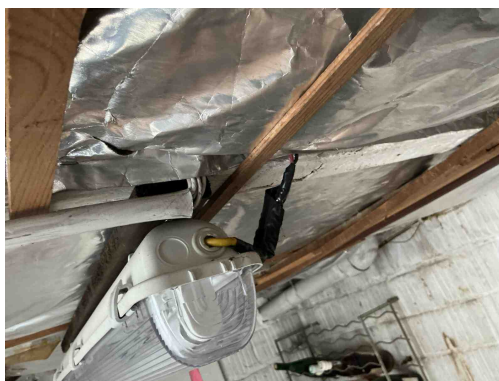
**C26** - De verbindingen zijn niet gebeurd in borden, in aftakdozen, aan de klemmen van contactdozen, schakelaars of in de verlichtingstoestellen (Boek 1: 5.2.6.1).

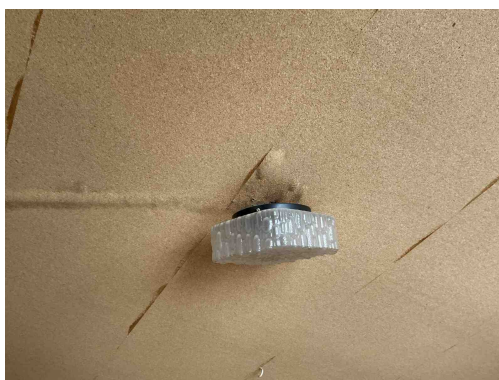
Lamp niet degelijk bevestigd
