**Verslag huishoudelijke elektrische installatie op laagspanning en zeer lage spanning****Algemeen:**

| Referentie: <b>004-20260818-01</b> | Datum controle: <b>18/08/2026</b> |

| Adres installatie: | <b>Korte kamstraat 23, 1760 - Roosdaal</b> | Nummer teller(s): | <b>46137193</b> |

| <input checked="" type="checkbox"/> 6.5 (Controlebezoek) |

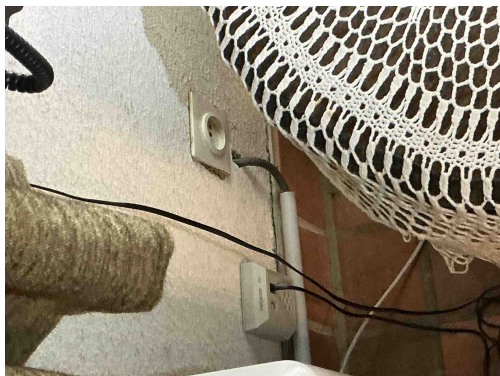
Inbreuk(en):

**T11** - De contactdozen waarvan de toegekende stroomsterkte maximaal 16A en de toegekende spanning maximaal 250V bedraagt en niet bedoeld zijn voor de voeding van een of meerdere verbruikstoestellen voor een specifiek doel en niet geplaatst zijn in of op schakel- en verdeelborden, beschikken niet of IPXX-D (incl. gemeenschappelijke delen residentieel geheel) (Boek 1: 4.2.2.3/5.3.5.2).

*Opmerking: Oa garage, cuisine, living,*

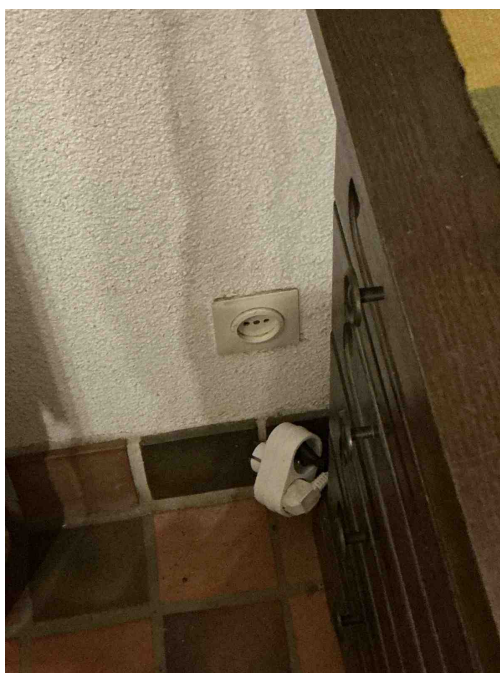
Inbreuk(en):

**T11** - De contactdozen waarvan de toegekende stroomsterkte maximaal 16A en de toegekende spanning maximaal 250V bedraagt en niet bedoeld zijn voor de voeding van een of meerdere verbruikstoestellen voor een specifiek doel en niet geplaatst zijn in of op schakel- en verdeelborden, beschikken niet of IPXX-D (incl. gemeenschappelijke delen residentieel geheel) (Boek 1: 4.2.2.3/5.3.5.2).

*Opmerking: Oa garage, cuisine, living,*

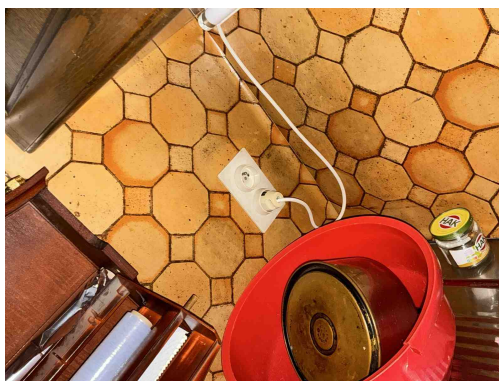
Inbreuk(en):

**T11** - De contactdozen waarvan de toegekende stroomsterkte maximaal 16A en de toegekende spanning maximaal 250V bedraagt en niet bedoeld zijn voor de voeding van een of meerdere verbruikstoestellen voor een specifiek doel en niet geplaatst zijn in of op schakel- en verdeelborden, beschikken niet of IPXX-D (incl. gemeenschappelijke delen residentieel geheel) (Boek 1: 4.2.2.3/5.3.5.2).

*Opmerking: Oa garage, cuisine, living,*

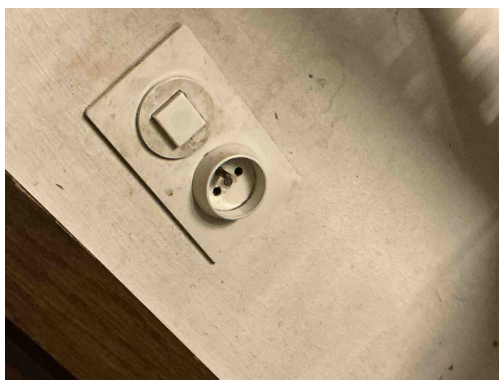
Inbreuk(en):

**T11** - De contactdozen waarvan de toegekende stroomsterkte maximaal 16A en de toegekende spanning maximaal 250V bedraagt en niet bedoeld zijn voor de voeding van een of meerdere verbruikstoestellen voor een specifiek doel en niet geplaatst zijn in of op schakel- en verdeelborden, beschikken niet of IPXX-D (incl. gemeenschappelijke delen residentieel geheel) (Boek 1: 4.2.2.3/5.3.5.2).

*Opmerking: Oa garage, cuisine, living,*

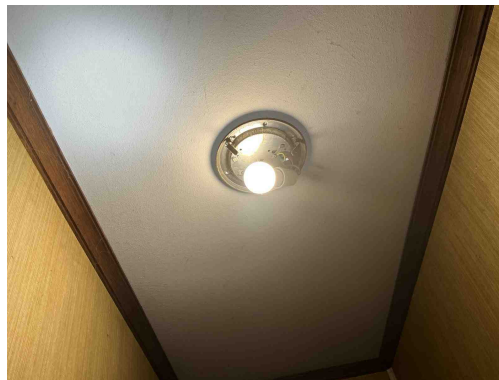
Inbreuk(en):

**T23** - Het elektrisch materiaal is beschadigd. (Boek 1: 1.4.1.3).  
*Opmerking: Oa hal , slaapkamer 1*

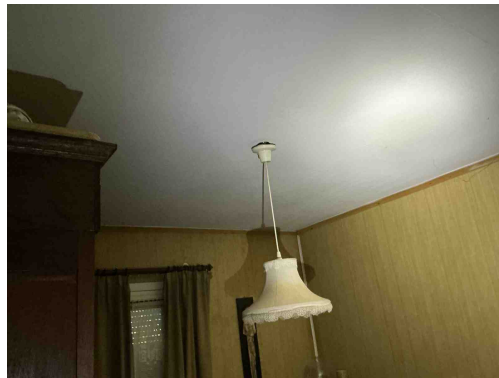
Inbreuk(en):

**T23** - Het elektrisch materiaal is beschadigd. (Boek 1: 1.4.1.3).  
*Opmerking: Oa hal , slaapkamer 1*

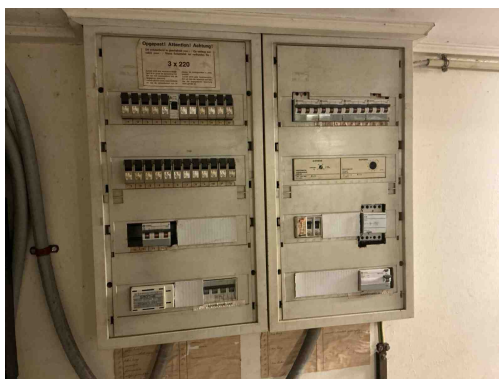
Inbreuk(en):

**B29** - Het elektrisch verdeelbord in een huishoudelijke ruimte is niet voorzien van een deur (Boek1: 5.3.5.1).

*Opmerking: Oa bord 1,2*

**B06** - Het elektrisch verdeelbord heeft niet de minimale beschermingsgraad IPXX-B in een gewone ruimte (Boek 1: 4.2.2.3).

*Opmerking: Oa. Bord 1,2*

**B04** - De aanduiding van de kringen, klemmen en/of schakelapparatuur ontbreekt, is onjuist of is onvolledig (Boek 1: 3.1.3.1/5.1.6.1).

**B17** - De voedingsspanning is niet op elk bord vermeld (Boek 1: 3.1.3.3).

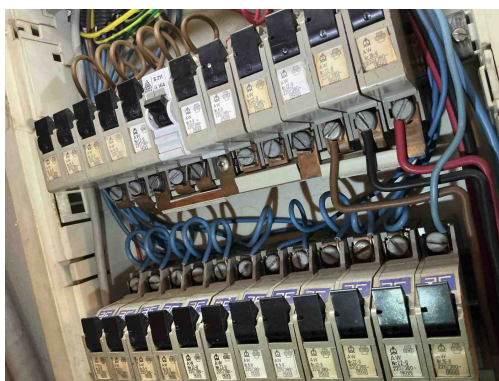
Inbreuk(en):

**T21** - Het elektrisch materieel is niet geplaatst volgens de voorschriften van de fabrikant/ regels van goed vakmanschap . (Boek 1: 1.4.1.3)

*Opmerking: Oa bord 1,2*

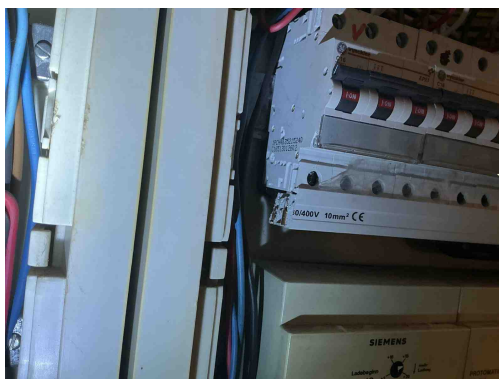
Inbreuk(en):

**T21** - Het elektrisch materieel is niet geplaatst volgens de voorschriften van de fabrikant/ regels van goed vakmanschap . (Boek 1: 1.4.1.3)

*Opmerking: Oa bord 1,2*

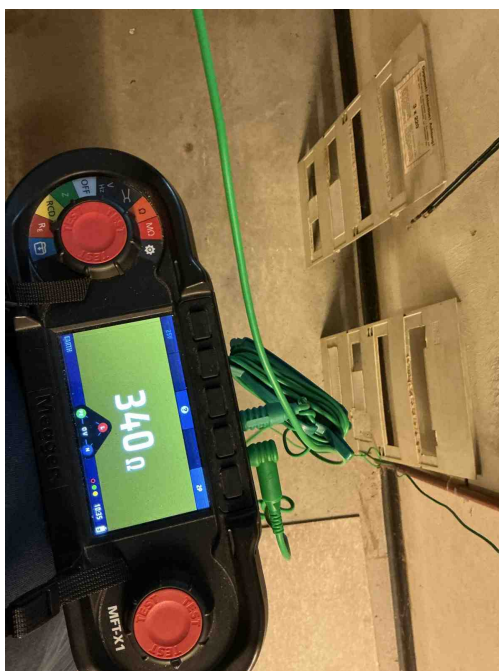
| Spreidingsweerstand van de aardverbinding: | <b>340 Ω</b> | Meetmethode: | <b>ZE</b> |

Inbreuk(en):

**A05** - De waarde van de spreidingsweerstand van de aardverbinding is te hoog (Boek 1: 5.4.2).
