## Verslag huishoudelijke elektrische installatie op laagspanning en zeer lage spanning

| Referentie: <b>004-20260825-05</b> | Datum controle: <b>25/08/2026</b> |

| Adres installatie: | <b>Vijfhoekstraat 104, 1770 - Liedekerke</b> | Nummer teller(s): | <b>1sag1200397941</b> |

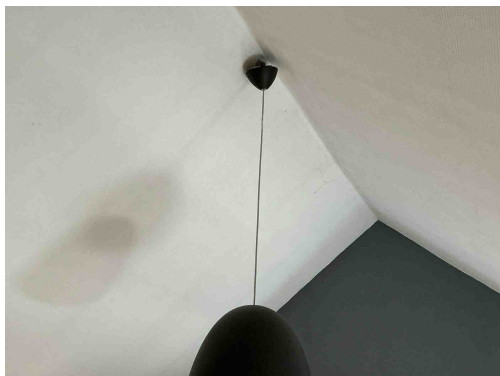
| Aarding | |
|---|---|
| <b>T23</b> | Het elektrisch materiaal is beschadigd. (Boek 1: 1.4.1.3).<br><i>Opmerking: Oa bureau</i> |

**T23** - Het elektrisch materiaal is beschadigd. (Boek 1: 1.4.1.3).  
*Opmerking: Oa bureau*

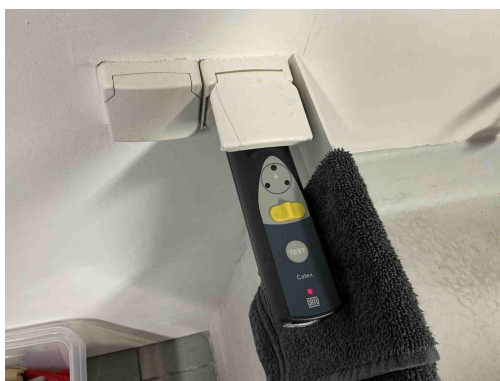
| Aarding | |
|---|---|
| <b>A16</b> | Er is geen continuïteit van de beschermingsgeleider van de contactdoos (Boek 1: 5.4.3.4).<br><i>Opmerking: Oa berging</i> |

**A16** - Er is geen continuïteit van de beschermingsgeleider van de contactdoos (Boek 1: 5.4.3.4).  
*Opmerking: Oa berging*

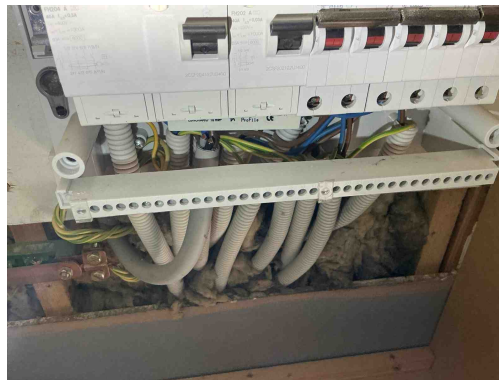
| Aarding | |
|---|---|
| <b>B06</b> | Het elektrisch verdeelbord heeft niet de minimale beschermingsgraad IPXX-B in een gewone ruimte (Boek 1: 4.2.2.3).<br><i>Opmerking: Oa bord 1</i> |

**B06** - Het elektrisch verdeelbord heeft niet de minimale beschermingsgraad IPXX-B in een gewone ruimte (Boek 1: 4.2.2.3).  
*Opmerking: Oa bord 1*

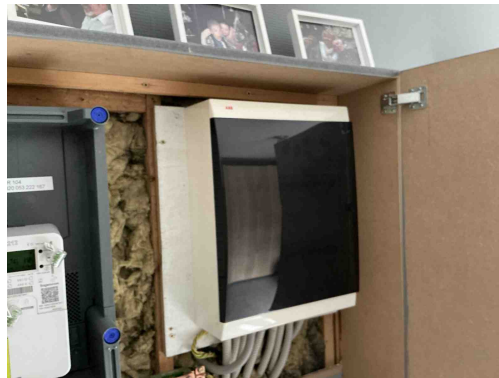
| Aarding | |
|---|---|
| <b>B17</b> | De voedingsspanning is niet op elk bord vermeld (Boek 1: 3.1.3.3).<br><i>Opmerking: Oa bord 1</i> |

**B17** - De voedingsspanning is niet op elk bord vermeld (Boek 1: 3.1.3.3).  
*Opmerking: Oa bord 1*
