**Verslag huishoudelijke elektrische installatie op laagspanning en zeer lage spanning****Algemeen:**

| Referentie: <b>014-20260504-02</b> | Datum controle: <b>04/05/2026</b> |

| Adres installatie: | <b>Weeshuisstraat 25 bus Gelijkvloers, 1070 - Anderlecht</b> | Nummer teller(s): | <b>4118449</b> |

| <input checked="" type="checkbox"/> 8.4.2 (Controlebezoek van een oude installatie bij verkoop) |

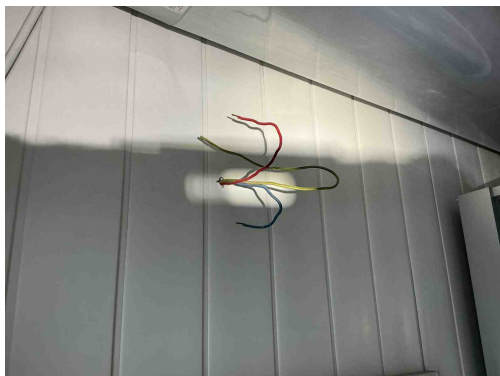
Inbreuk(en):

| <b>C21</b> | L'utilisation de conducteurs de type VOB sans protection complémentaire est interdite. (Livre 1 : 5.2.9.6)<br><i>Opmerking: Oa Salle de bain</i> |

**C21** - L'utilisation de conducteurs de type VOB sans protection complémentaire est interdite. (Livre 1 : 5.2.9.6)  
*Opmerking: Oa Salle de bain*

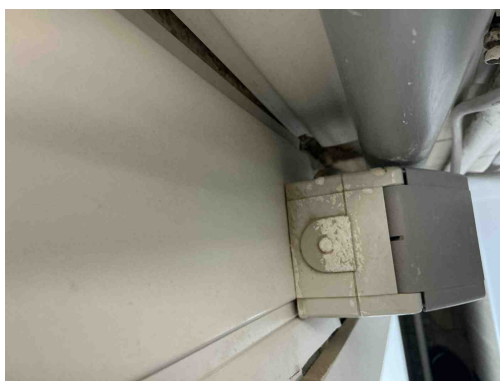
Inbreuk(en):

| <b>T09</b> | Certaines prises de courant et/ou interrupteurs sont endommagés. (Livre 1 : 1.4.1.3)<br><i>Opmerking: Oa Prise salle de bain</i> |

**T09** - Certaines prises de courant et/ou interrupteurs sont endommagés. (Livre 1 : 1.4.1.3)  
*Opmerking: Oa Prise salle de bain*

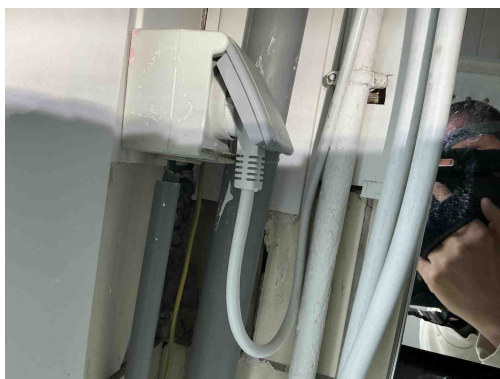
Inbreuk(en):

**T09** - Certaines prises de courant et/ou interrupteurs sont endommagés. (Livre 1 : 1.4.1.3)  
*Opmerking: Oa Prise salle de bain*

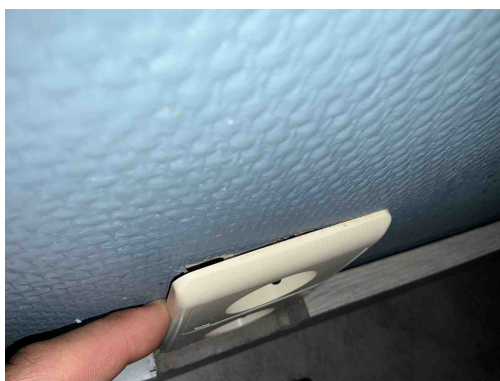
Inbreuk(en):

| <b>T10</b> | Certaines prises de courant et/ou interrupteurs ne sont pas fixés correctement. (Livre 1 : 1.4.1.3)<br><i>Opmerking: Oa Prise cuisine</i> |

**T10** - Certaines prises de courant et/ou interrupteurs ne sont pas fixés correctement. (Livre 1 : 1.4.1.3)  
*Opmerking: Oa Prise cuisine*

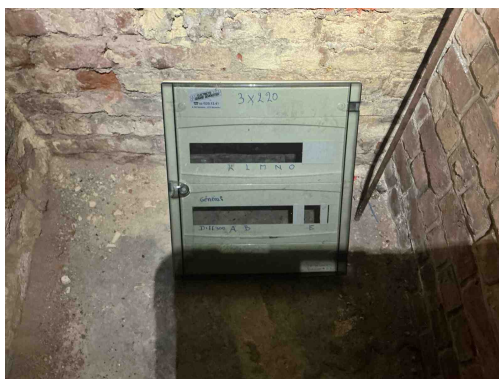
Inbreuk(en):

| <b>B17</b> | La tension d'alimentation n'est pas indiquée sur chaque tableau. (Livre 1 : 3.1.3.3)<br><i>Opmerking: Oa Tableau 1</i> |

**B17** - La tension d'alimentation n'est pas indiquée sur chaque tableau. (Livre 1 : 3.1.3.3)  
*Opmerking: Oa Tableau 1*

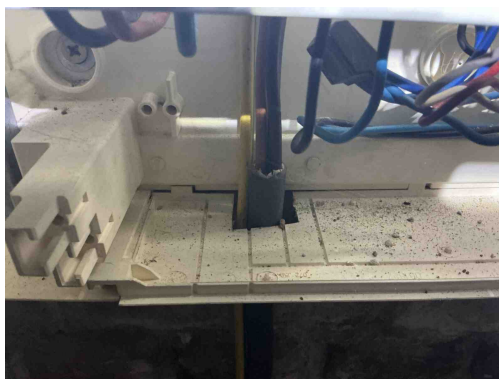
Inbreuk(en):

| <b>A19</b> | La présence d'un conducteur vert/jaune dans la liaison du tableau de comptage à l'origine de l'installation n'est pas protégée contre les contacts indirects par un dispositif différentiel à courant résiduel de maximum 300 mA placé en tête de l'installation électrique d'un ensemble résidentiel (y compris parties communes). (Livre 1 : 1.5 ; 4.2.4.3 ; 4.2.4.4 ; Synergrid C1/107)<br><i>Opmerking: Kort geknipt</i> |

**A19** - La présence d'un conducteur vert/jaune dans la liaison du tableau de comptage à l'origine de l'installation n'est pas protégée contre les contacts indirects par un dispositif différentiel à courant résiduel de maximum 300 mA placé en tête de l'installation électrique d'un ensemble résidentiel (y compris parties communes). (Livre 1 : 1.5 ; 4.2.4.3 ; 4.2.4.4 ; Synergrid C1/107)

*Opmerking: Kort geknipt*

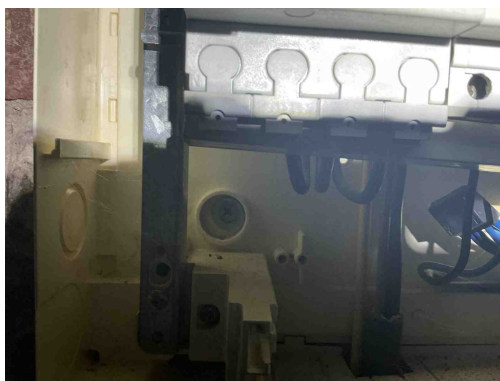
Inbreuk(en):

| <b>T21</b> | Le matériel électrique n'est pas installé conformément aux prescriptions du fabricant ou aux règles de l'art. (Livre 1 : 1.4.1.3)<br><i>Opmerking: Oa vise tableau 1</i> |

**T21** - Le matériel électrique n'est pas installé conformément aux prescriptions du fabricant ou aux règles de l'art. (Livre 1 : 1.4.1.3)

*Opmerking: Oa vise tableau 1*
