# Asbestinventarisatetest

Denderhoutembaan 122/3, 9400 Ninove

Attestnummer : 20230419-000491.000

Uitgegeven op : 19.04.2023

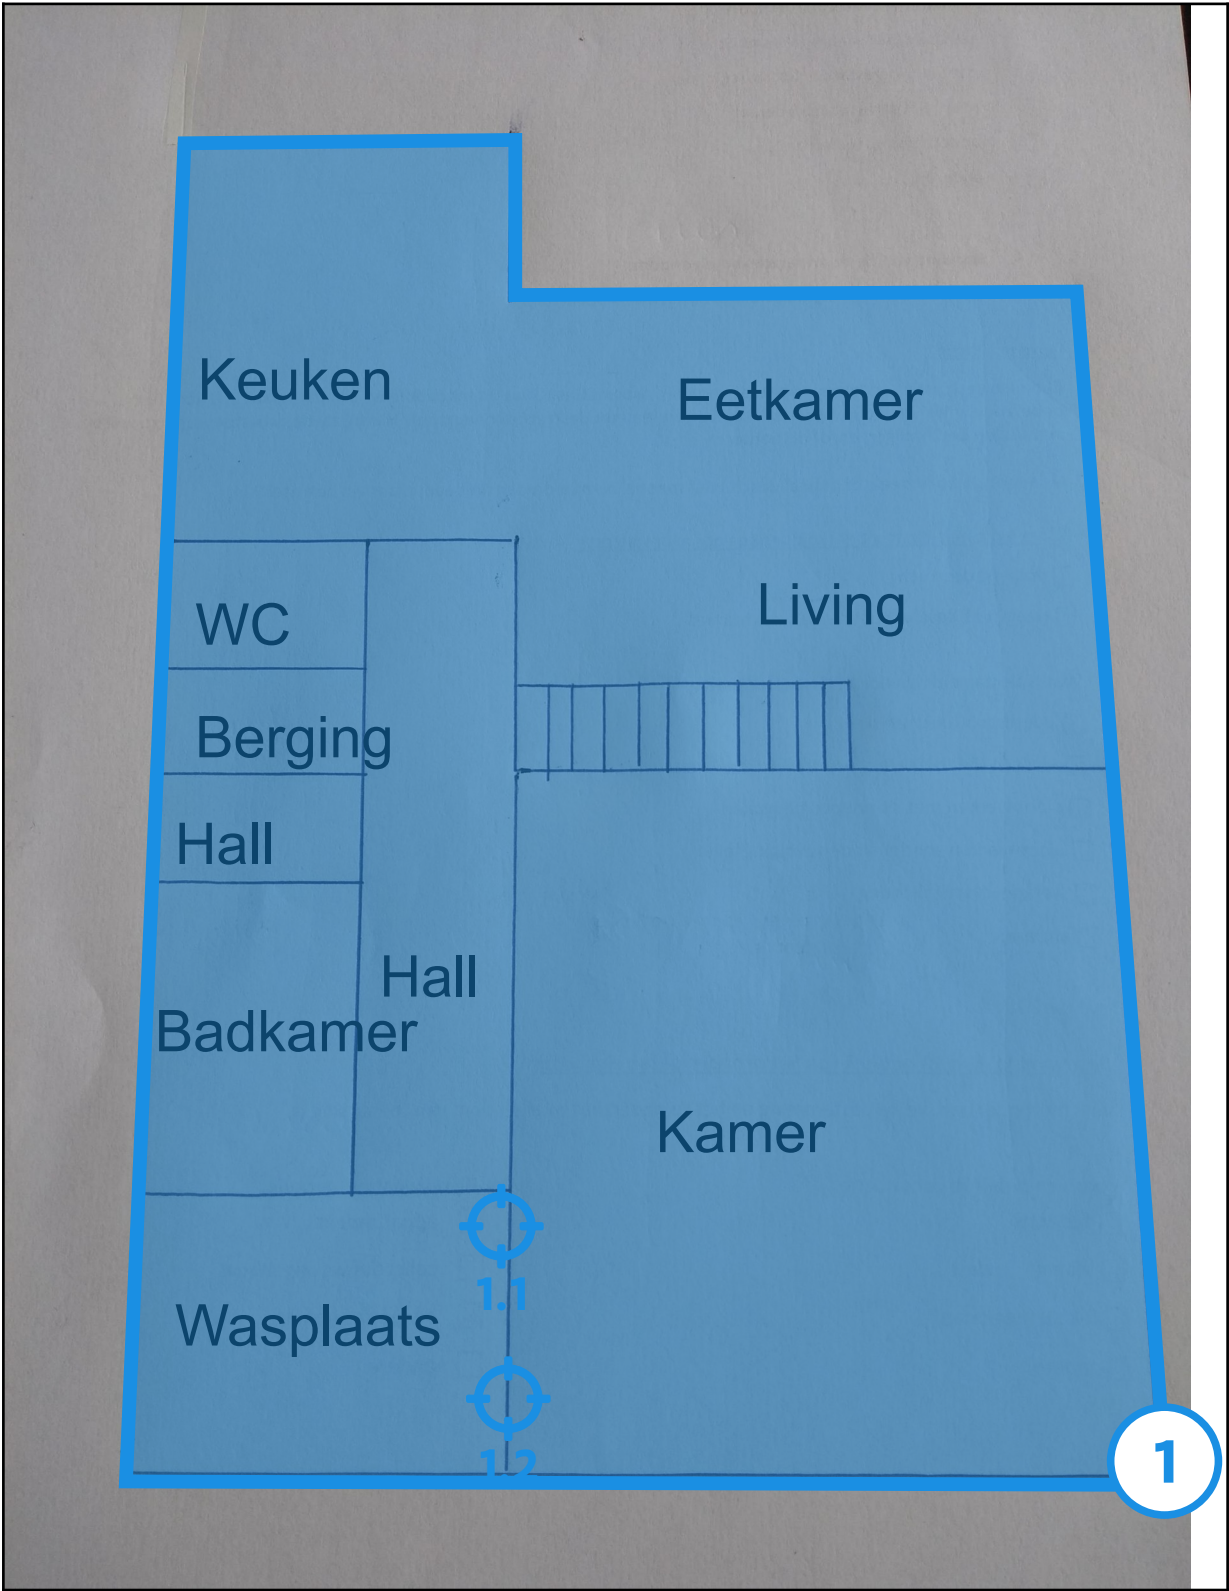
Plan 1.1: Appartement plan

| 1. Pleisterwerk | Geen asbest | - |
| 1.1 Code: PLM 1 | Mengmonster | - |
| 1.2 Code: PLM 2 | Mengmonster | - |

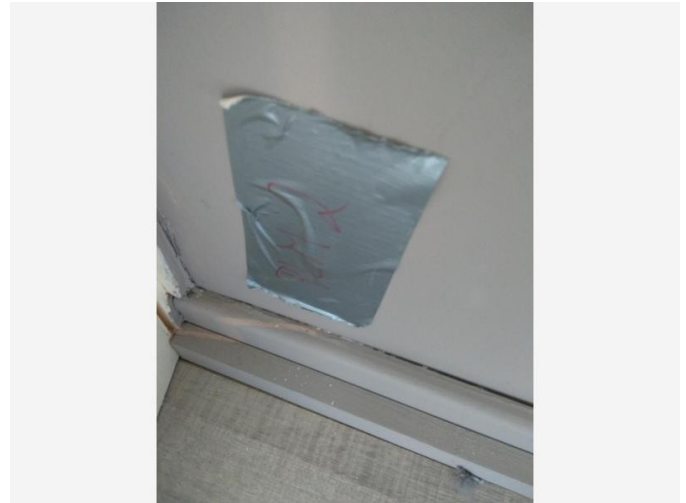
Detailfoto

## Fiche 1: Pleisterwerk

Geen asbest

| # | Type | Referentie | Resultaat |
|---|---|---|---|
| 1.1 | Mengmonster | PLM 1 | Geen asbest |
| 1.2 | Mengmonster | PLM 2 | Geen asbest |
