# Asbestinventarisatetest

Moorsel-Dorp 20/1, 9310 Aalst

Attestnummer : **20251125-000347.001**

Uitgegeven op : **27.11.2025**

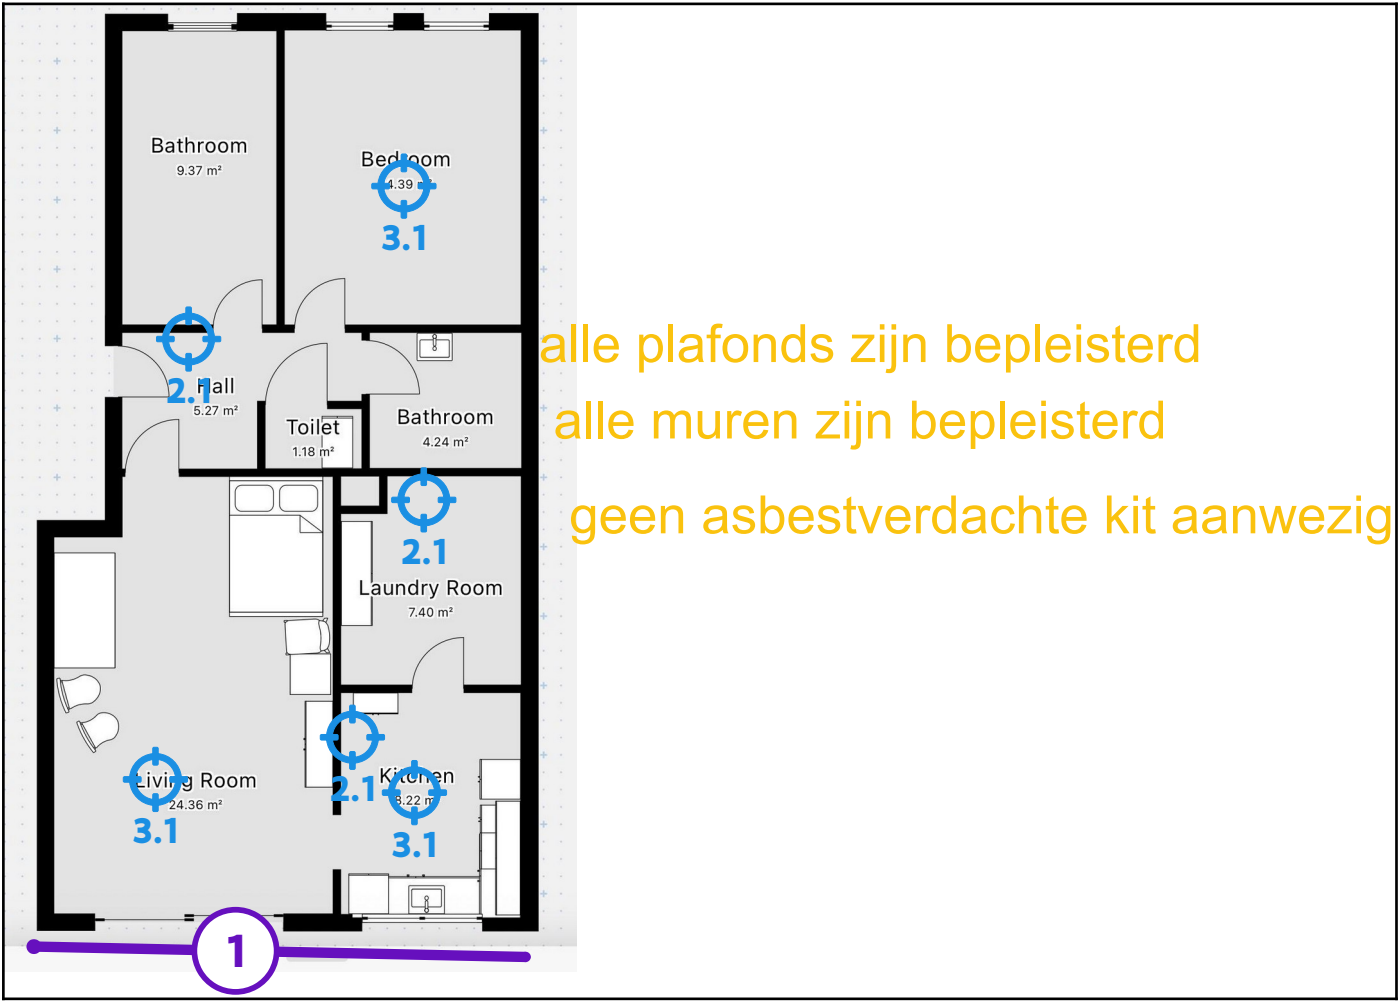
# Plan 1.1: plan

| Beschrijving | Type | Actie |
|---|---|---|
| 1. epdm terras | Advies | - |
| 2. Muurpleister | Geen asbest | - |
| 3. Plafondpleister | Geen asbest | - |
| 4. Kit niet verdacht (visueel vastgesteld) | Overige ruimte of materiaal | - |

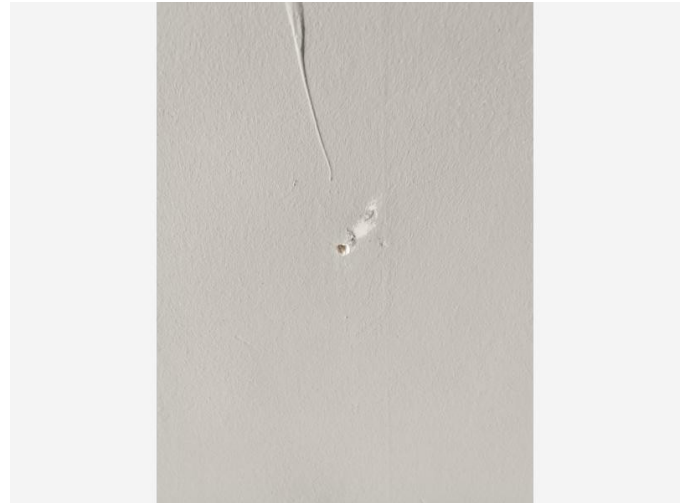
## Fiche 2: Muurpleister

Overzichtsfoto

Detailfoto

Geen asbest

| # | Type | Referentie | Resultaat |
|---|---|---|---|
| 2.1 | Mengmonster | 01 | Geen asbest |

| Opmerking | <p>Volgens het inspectieprotocol is een monstername van het pleisterwerk verplicht om dit te identificeren als niet-asbesthoudend.</p> <p>Alle muren zijn bepleisterd.</p> <p>Locatie staalnames: berging/ wasplaats, keuken, inkomhal. Er is geen cv-ruimte.</p> <p>De vermelde oppervlaktes en volumes betreffen een beredeneerde schatting. Er worden geen rechten verleend aan deze oppervlaktes/volumes. De dikte is een schatting die voorkomt uit de monsterplaatsen en is daarom niet altijd representatief.</p> |
