# Asbestinventarisatetest

Moorsel-Dorp 20/3, 9310 Aalst

Attestnummer : 20251203-000225.000

Uitgegeven op : 03.12.2025

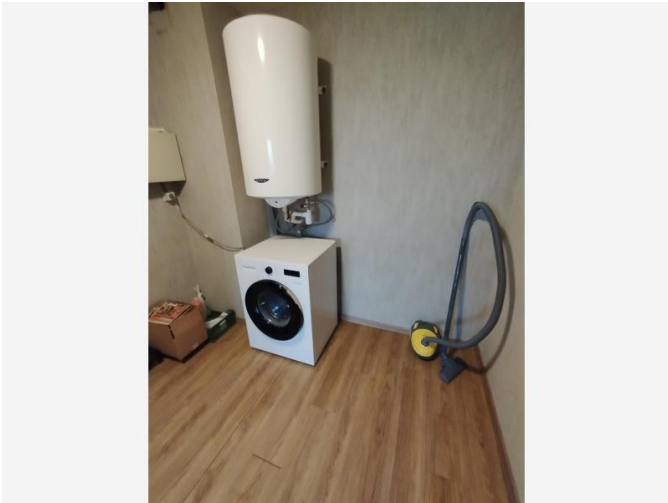
## Fiche 1: Muurpleister

Geen asbest

| # | Type | Referentie | Resultaat |
|---|---|---|---|
| 1.1 | Mengmonster | 01 | Geen asbest |

| Bindmiddel van materiaal | Gips - kalk |
| Hoeveelheid (oppervlakte - dikte - aantal) | • 150,00 m <sup>2</sup> - 1,00 cm - 1 stuk |
| Opmerking | <p>Volgens het inspectieprotocol is een monstername van het pleisterwerk verplicht om dit te identificeren als niet-asbesthoudend.</p> <p>Locatie staalnames: berging, keuken, kamer. Er is geen cv-ruimte.</p> <p>De vermelde oppervlaktes en volumes betreffen een beredeneerde schatting. Er worden geen rechten verleend aan deze oppervlaktes/volumes. De dikte is een schatting die voorkomt uit de monsterplaatsen en is daarom niet altijd representatief.</p> |

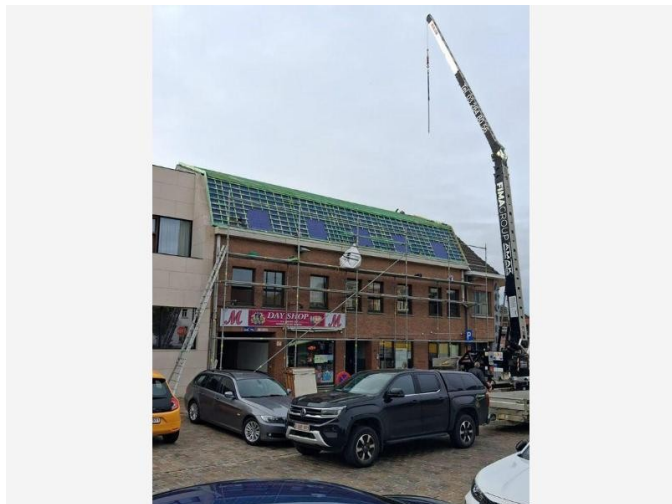
### Fiche 3: onderdak: behoort tot GD

| Beschrijving | Notitie | Terug te vinden op plannen |
|---|---|---|
| Fiche 3: onderdak: behoort tot GD | Het dak (dakpannen) en onderdak (niet - asbestverdacht na controle voor asbestattest GD) behoren tot de GD.<br><br>Het onderdak is gerenoveerd november 2025. | - |

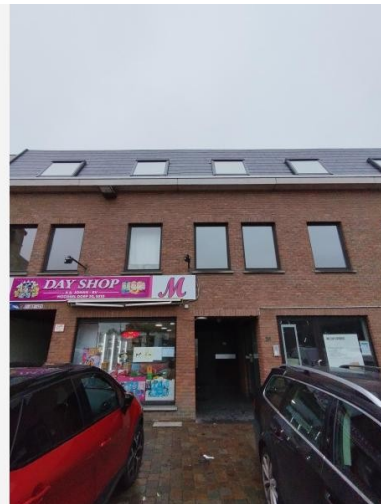
## Fiche 4: dak: behoort tot GD

| Beschrijving | Notitie | Terug te vinden op plannen |
|---|---|---|
| Fiche 4: dak: behoort tot GD | Het dak en onderdak (niet -asbestverdacht na controle voor asbestattest GD) behoren tot de GD.<br><br>Het dak (leien) is gerenoveerd november 2025. | - |

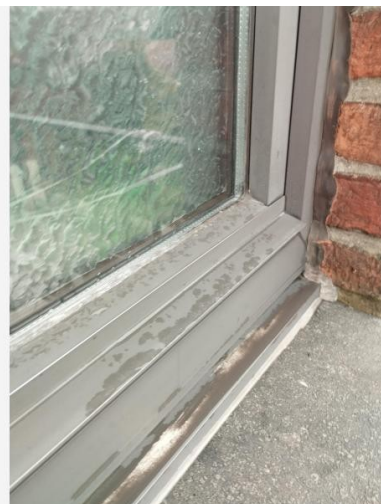
## Fiche 5: Kit niet verdacht (visueel vastgesteld)

| Beschrijving | Notitie | Terug te vinden op plannen |
|---|---|---|
| Fiche 5: Kit niet verdacht (visueel vastgesteld) | De gebruikte siliconen kit is niet asbestverdacht | - |
