# Asbestinventarisat attest

Asserendries 92, 9300 Aalst

Attestnummer : **20260929-000048.000**

## Zone 1: Woning

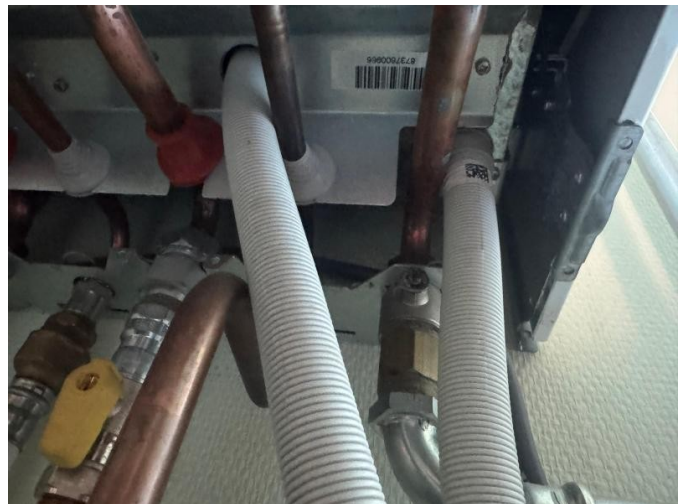
### Fiche 3: CV-ketel (niet verdacht)

| Beschrijving | Notitie | Terug te vinden op plannen |
|---|---|---|
| Fiche 3: CV-ketel (niet verdacht) | De CV-ketel (dichtingen, isolerend materiaal) is niet asbestverdacht. | Plan 1.1: Plan gelijkvloers |

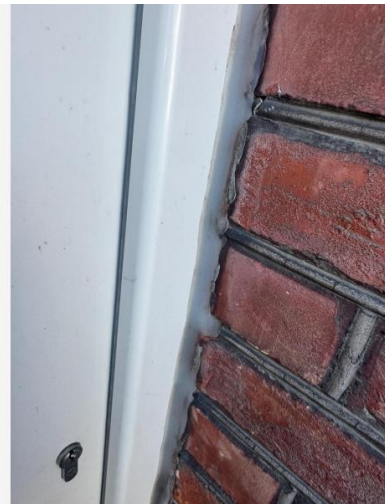
## Fiche 5: Kit aan de ramen

| Beschrijving | Notitie | Terug te vinden op plannen |
|---|---|---|
| Fiche 5: Kit aan de ramen | De kit aan de ramen is niet asbestverdacht. Alle ramen werden gecontroleerd. | - |
