# Asbestinventarisatetest

Savooistraat 33/1, 9400 Ninove

Attestnummer : 20230521-000173.000

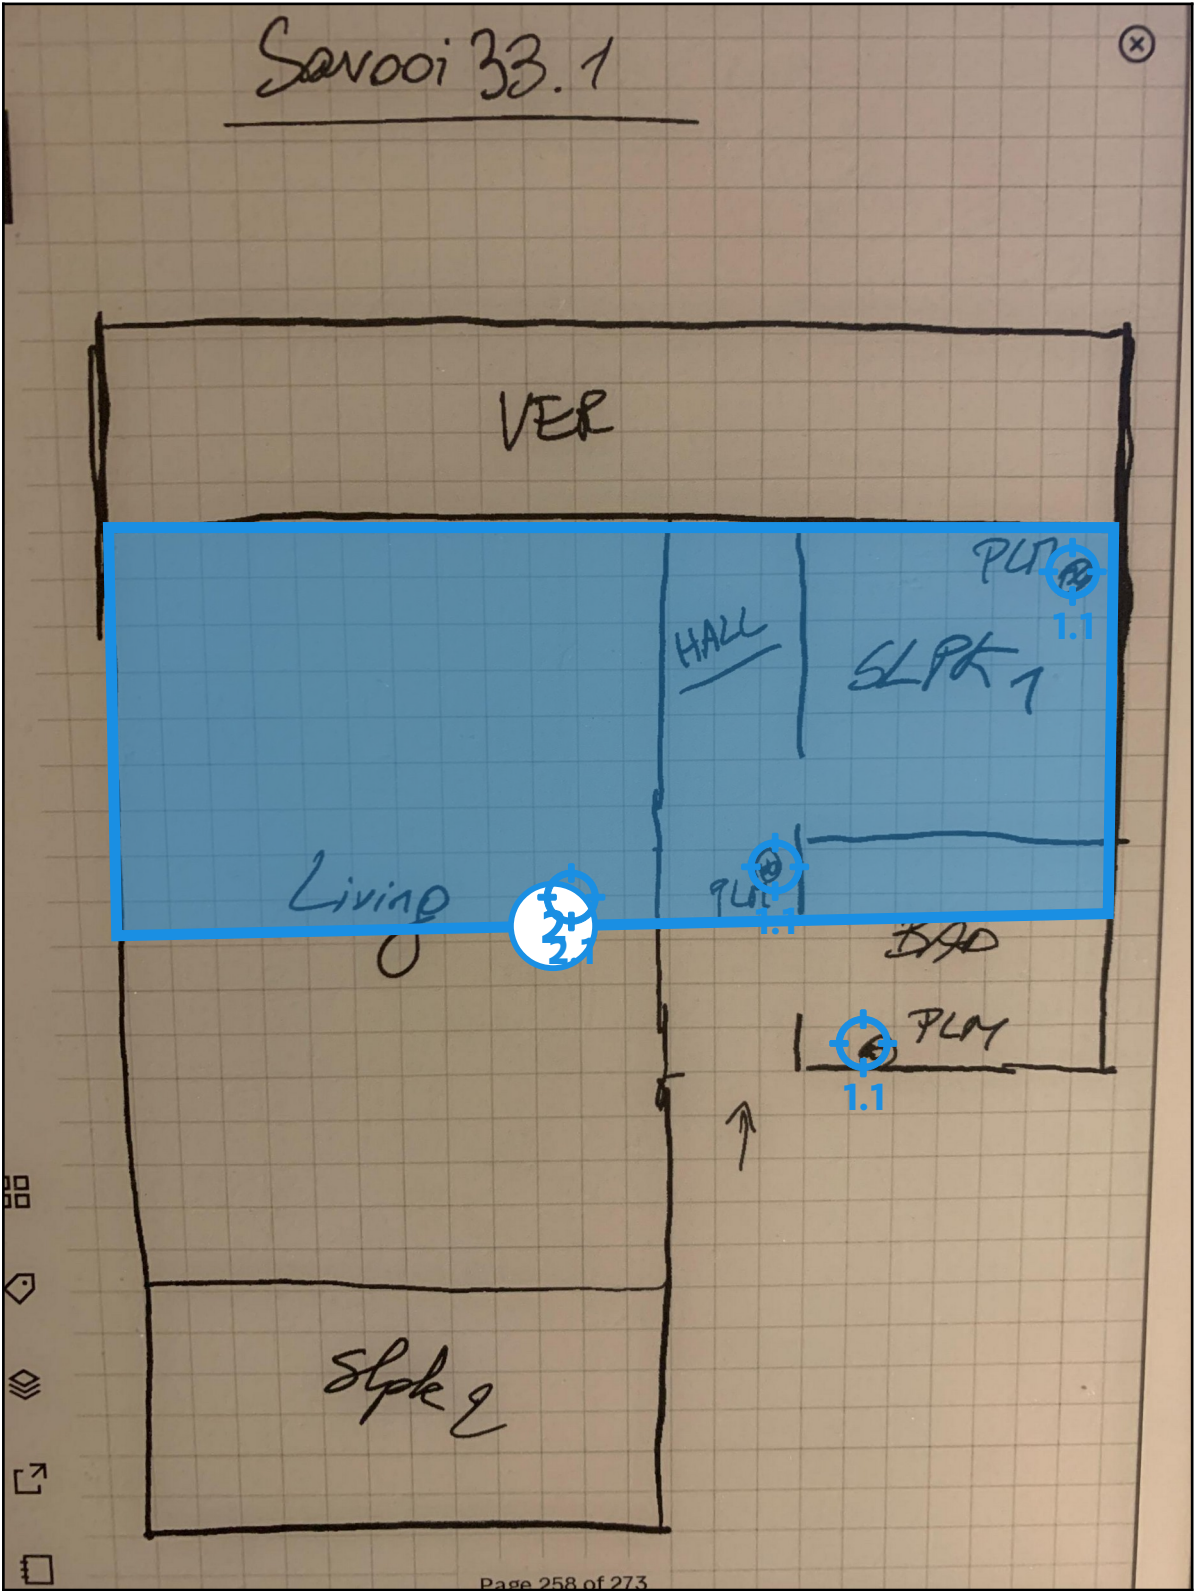
Plan 1.1: IMG\_6256

| 1. Pleisterwerk Muur | Geen asbest | - |
| 1.1 Code: 7602175 | Mengmonster | - |
| 2. Roofing plat dak | Geen asbest | - |
| 2.1 Code: 7602180 | Puntmonster | - |

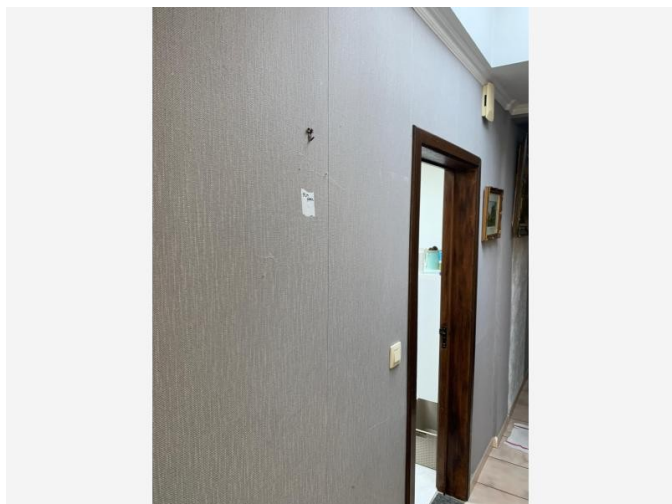
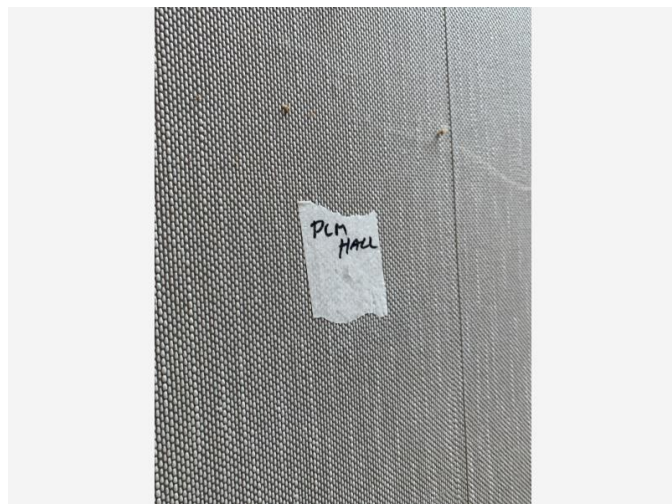
## Fiche 1: Pleisterwerk Muur

Geen asbest

| # | Type | Referentie | Resultaat |
|---|---|---|---|
| 1.1 | Mengmonster | 7602175 | Geen asbest |

| Beschrijving | Pleisterwerk Muur |
| Primaire drager | Binnenwand |
| Bindmiddel van materiaal | Gips - kalk |

| Gebondenheid op basis van bindmiddel | Niet-hechtgebonden |
| Hoeveelheid (oppervlakte - dikte - aantal) | <ul style="list-style-type: none"> <li>• 56,00 m<sup>2</sup> - 2,00 cm - 1 stuk</li> </ul> |

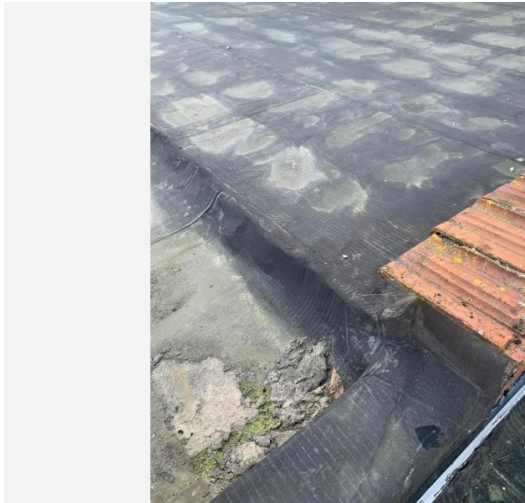
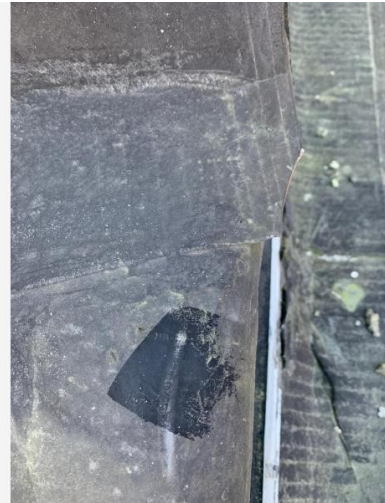
## Fiche 2: Roofing plat dak

Geen asbest

| # | Type | Referentie | Resultaat |
|---|---|---|---|
| 2.1 | Puntmonster | 7602180 | Geen asbest |

| Beschrijving | Roofing plat dak |
| Primaire drager | Plat dak |
| Bindmiddel van materiaal | Bitumen (roofing, teer, asfalt) |

| Gebondenheid op basis van bindmiddel | Hecht |
| Hoeveelheid (oppervlakte - aantal) | <ul style="list-style-type: none"> <li>• 26,00 m<sup>2</sup> - 1 stuk</li> </ul> |
