# Asbestinventarisatetest

Aalstsesteenweg 121B, 9506 Geraardsbergen

Attestnummer : 20230818-000192.000

**Niet-asbestveilig**

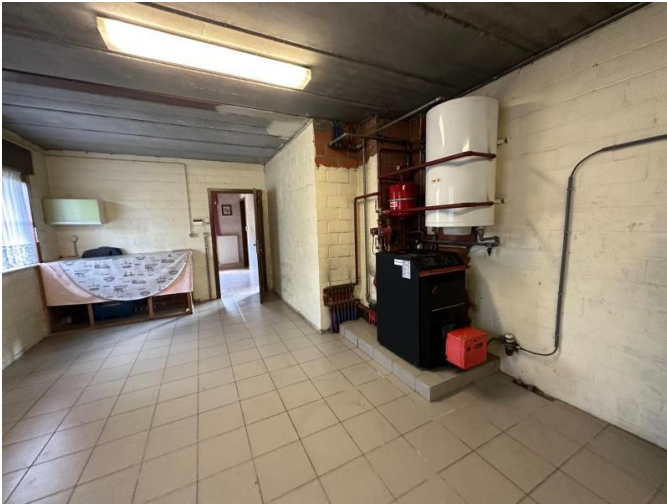
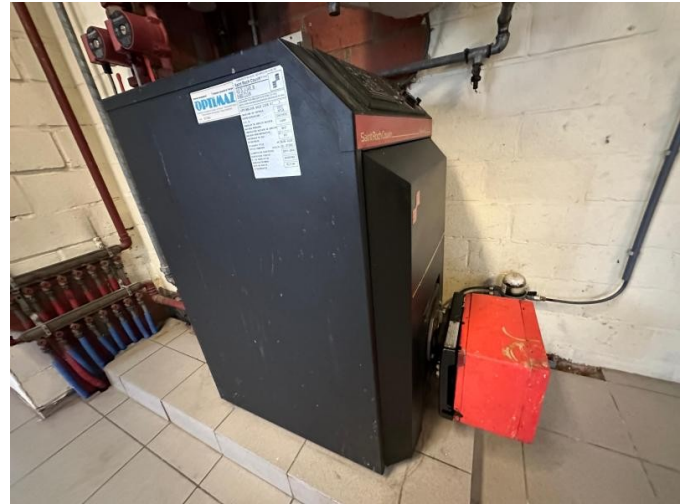
Overzichtsfoto

Detailfoto

| Eindbeoordeling materiaalarisico | Zeer laag materiaalarisico en/of zeer lage kans op vezelvrijgave |

| Gebondenheid | Categorie 2: niet-hechtgebonden met matrix |
| Asbestsoort (vezeltype) | Alleen chrysotiel |
| Asbestconcentratie | Hoog ( $\geq 50\%$ ) |
| Toestand van het materiaal | Licht beschadigd, licht verweerd. Intact materiaal type Pical – asbestboard of categorie III 'gebondenheid' |

| Beschrijving | Mazoutketel onderdelen |
| Asbestmateriaal | Frictiemateriaal (remvoering, remschoen, koppeling, ...) |
| Hoeveelheid (gewicht - aantal) | • 1,00 kg - 1 stuk |

Het asbestmateriaal valt onder de mijlpaal van 2034.

Verwijderen

- Eenvoudige handelingen: mag via doe-het-zelf of door werknemer(s) met opleidingsattest eenvoudige handelingen  
De volgende asbesthoudende materialen mag u als particulier of zelfstandige zelf verwijderen, ongeacht of ze zich binnen of buiten bevinden:
  - dichtingen of pakkingen;
  - koorden en andere geweven materialen;
  - remvoeringen of gelijkaardige toepassingen.

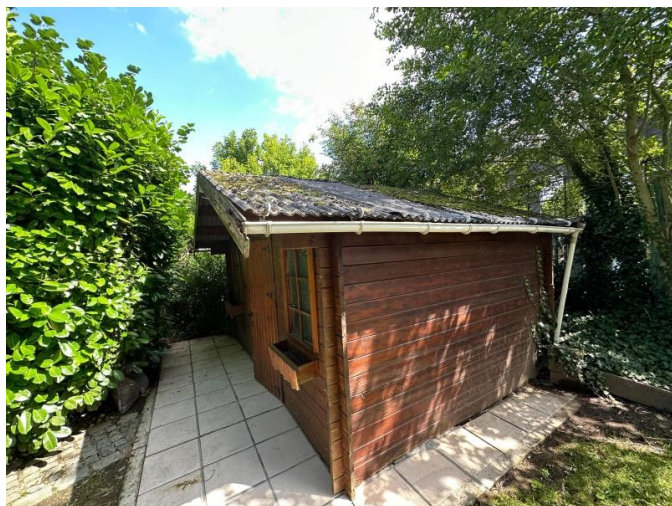
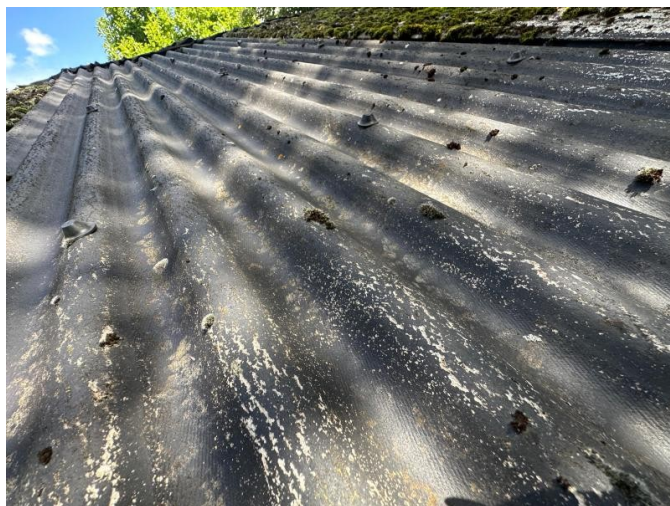
## Fiche 2: golfplaten tuinhuis

Overzichtsfoto

Detailfoto

Geen asbest

| # | Type | Referentie | Resultaat |
|---|---|---|---|
| 2.1 | Puntmonster | 2 | Geen asbest |

| Beschrijving | golfplaten tuinhuis |
| Primaire drager | Schuin dak |
| Bindmiddel van materiaal | Cement |

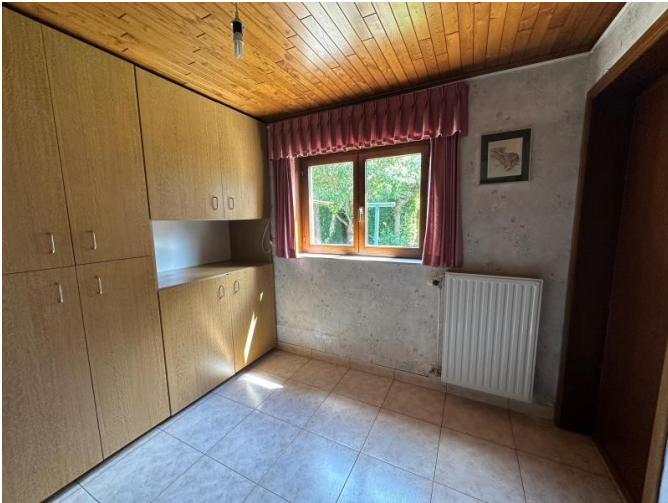
## Fiche 3: Pleisterwerk

Overzichtsfoto

Detailfoto

Geen asbest

| # | Type | Referentie | Resultaat |
|---|---|---|---|
| 3.1 | Mengmonster | 1 | Geen asbest |

| Beschrijving | Pleisterwerk |
| Primaire drager | Binnenwand |
| Bindmiddel van materiaal | Gips - kalk |
