# Asbestinventarisatattest

Bombardonstraat 85, 1770 Liedekerke

Attestnummer : **20251230-000004.000**

**Asbestveilig** (maar mogelijk niet asbestvrij)

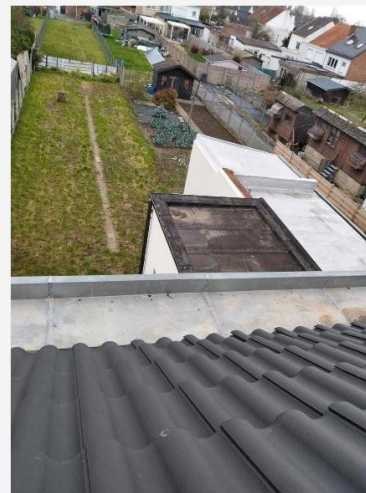
## Fiche 2: Leien - hellend dak - niet verdacht

| Beschrijving | Notitie | Terug te vinden op plannen |
|---|---|---|
| Fiche 2: Leien - hellend dak - niet verdacht | - | - |

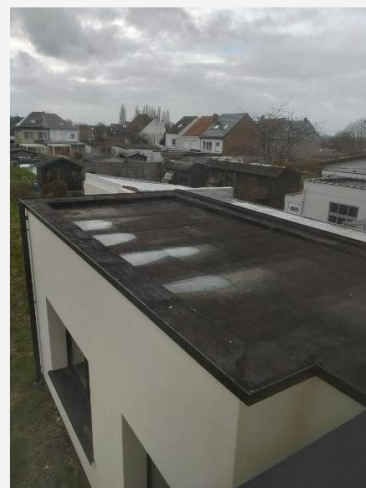
## Fiche 3: Roofing - plat dak - buiten

| Beschrijving | Notitie | Terug te vinden op plannen |
|---|---|---|
| Fiche 3: Roofing - plat dak - buiten | Het plat dak is volledig vernieuwd, zie facturen. | - |

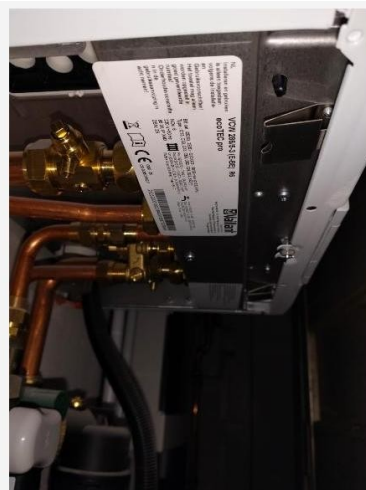
## Fiche 4: Stookketel - onderdelen - niet verdacht

| Beschrijving | Notitie | Terug te vinden op plannen |
|---|---|---|
| Fiche 4: Stookketel - onderdelen - niet verdacht | - | - |
