# Asbestinventarisatetest

Edingseweg 444A, 9500 Geraardsbergen

Attestnummer : 20250324-000382.000

Uitgegeven op : 24.03.2025

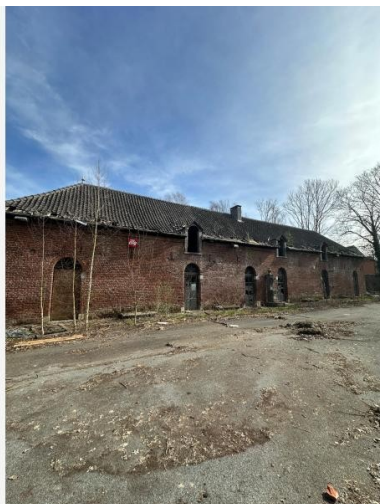
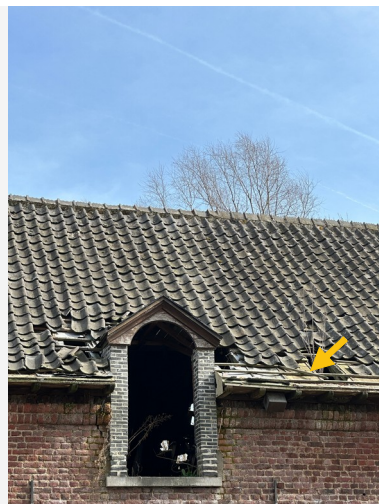
Overzichtsfoto

Detailfoto

| Eindbeoordeling materiaalisico | Hoog materiaalisico en/of hoge kans op vezelvrijgave |

| Gebondenheid | Categorie 1: hechtgebonden in oorsprong |
| Asbestsoort (vezeltype) | Alleen chrysotiel |
| Asbestconcentratie | Laag (< 50%) |
| Toestand van het materiaal | Zwaar beschadigd, zwaar verweerd |

| # | Type | Referentie | Resultaat |
|---|---|---|---|
| 1.1 | Puntmonster | SN01 | Chrysotiel |

| Beschrijving | Onderdak type menuiserite |
| Primaire drager | Schuin dak |
| Asbestmateriaal | Plaat, paneel, tablet - Type Menuiserite |
| Hoeveelheid (oppervlakte - dikte - aantal) | <ul style="list-style-type: none"><li>• 200,00 m<sup>2</sup> - 0,35 cm - 1 stuk</li></ul> |

Het asbestmateriaal valt onder de mijlpaal van 2040.

**Dringend maatregelen nemen**

- Verwijder dit asbestmateriaal zo snel mogelijk. Volg de toestand goed op.

- Eenvoudige handelingen: enkel door erkend asbestverwijderaar  
Deze verwijdermethode valt onder de vorm van eenvoudige handelingen 'enkel door erkend asbestverwijderaar' conform de VLAREM en de Codex Welzijn op het werk. De toepassing kan immers niet worden verwijderd zonder 'wijziging van de toestand'. Alle maatregelen opgenomen in de wetgeving moeten strikt nageleefd worden.

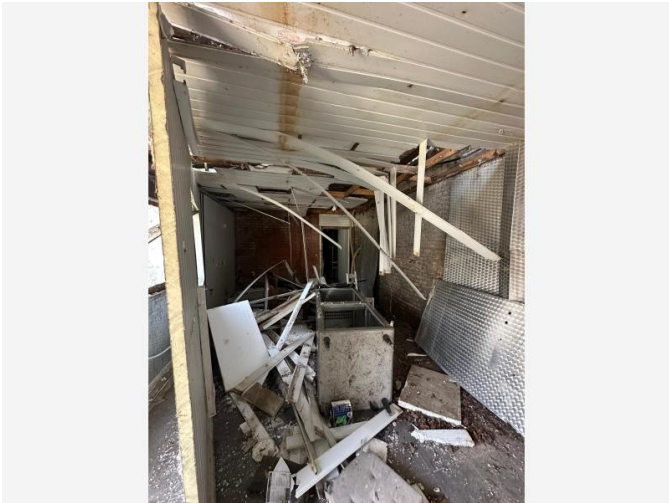
*Situeringsfoto*

**Reden:** Er is geen volledige risicobeoordeling mogelijk

**Uitleg van de asbestdeskundige:** Naar aanleiding van de inspectie die ik heb uitgevoerd, wil ik graag een samenvatting van mijn bevindingen delen, evenals enkele aanbevelingen.

De woning verkeert in een zeer slechte staat. Overal in het gebouw lag materiaal, wat de inspectie bemoeilijkte. Vanwege deze omstandigheden waren niet alle ruimtes toegankelijk voor inspectie, zoals het verdiep en de zolder. Dit kan de volledigheid van de beoordeling beïnvloeden.

Daarnaast wil ik erop wijzen dat het gebouw niet bijzonder stabiel was, wat de veiligheid en structurele integriteit van de woning in twijfel trekt. Gezien de slechte staat van het gebouw is het raadzaam om, bij een eventuele sloop, een destructieve asbestinventarisatie uit te voeren om de aanwezigheid van asbest in de materialen grondig te kunnen vaststellen.
