**Verslag huishoudelijke elektrische installatie op laagspanning en zeer lage spanning****Algemeen:**

| Referentie: <b>009-20260209-02</b> | Datum controle: <b>09/02/2026</b> |

| Adres installatie: | <b>Botermelkstraat 46, 9500 - Geraardsbergen</b> | Nummer teller(s): | <b>1sag1100365438</b> |

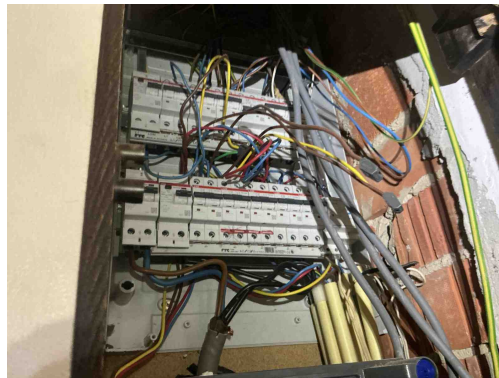
Inbreuk(en):

| Aarding | |
|---|---|
| <b>B06</b> | Het elektrisch verdeelbord heeft niet de minimale beschermingsgraad IPXX-B in een gewone ruimte (Boek 1: 4.2.2.3).<br><i>Opmerking: Geen deur</i> |

B06 - Het elektrisch verdeelbord heeft niet de minimale beschermingsgraad IPXX-B in een gewone ruimte (Boek 1: 4.2.2.3).

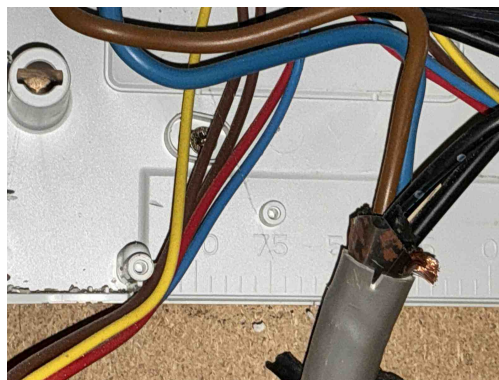
Inbreuk(en):

| Aarding | |
|---|---|
| <b>T21</b> | Het elektrisch materieel is niet geplaatst volgens de voorschriften van de fabrikant/ regels van goed vakmanschap .<br>(Boek 1: 1.4.1.3)<br><i>Opmerking: Ophang vijzen niet afgedekt elektrisch bord , camaansluiting niet afgedekt elektrisch bord</i> |

T21 - Het elektrisch materieel is niet geplaatst volgens de voorschriften van de fabrikant/ regels van goed vakmanschap . (Boek 1: 1.4.1.3)

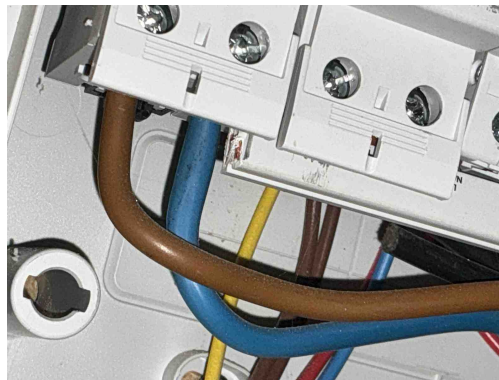
Inbreuk(en):

T21 - Het elektrisch materieel is niet geplaatst volgens de voorschriften van de fabrikant/ regels van goed vakmanschap . (Boek 1: 1.4.1.3)

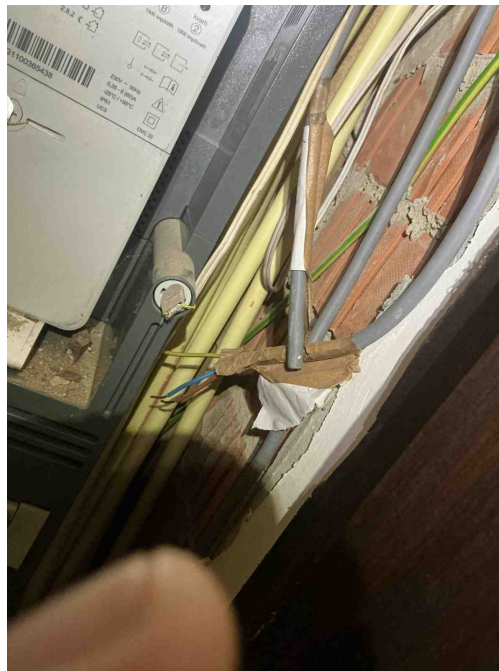
Inbreuk(en):

C21 - Het gebruik van geleiders van het type VOB, zonder bijkomende afscherming is niet toegestaan (Boek 1: 5.2.9.6).

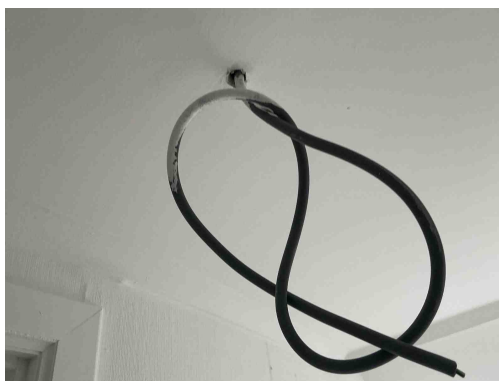
Inbreuk(en):

C21 - Het gebruik van geleiders van het type VOB, zonder bijkomende afscherming is niet toegestaan (Boek 1: 5.2.9.6).

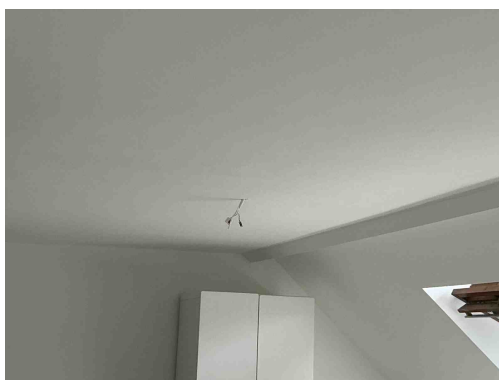
Inbreuk(en):

C21 - Het gebruik van geleiders van het type VOB, zonder bijkomende afscherming is niet toegestaan (Boek 1: 5.2.9.6).

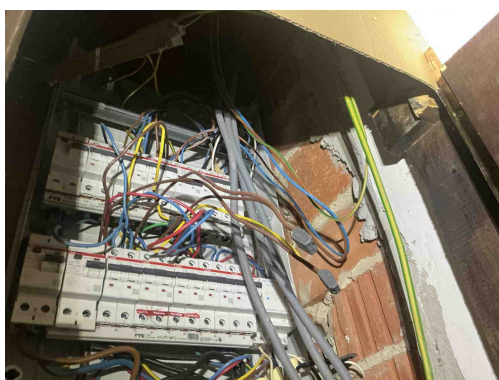
Inbreuk(en):

| Aarding | |
|---|---|
| <b>C13</b> | Onvoldoende bevestiging van de leiding(en) (Boek 1: 5.2.9.5).<br><i>Opmerking: Elektrisch bord , slaapkamer gang , slaapkamer</i> |

C13 - Onvoldoende bevestiging van de leiding(en) (Boek 1: 5.2.9.5).

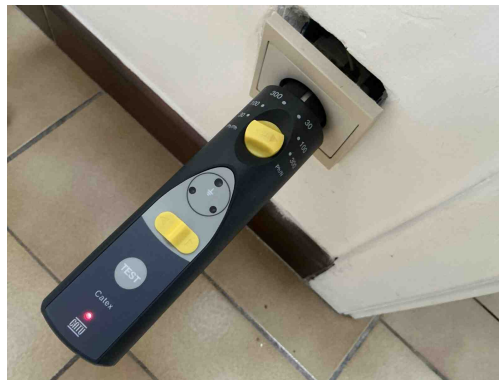
Inbreuk(en):

| Aarding | |
|---|---|
| <b>A16</b> | Er is geen continuïteit van de beschermingsgeleider van de contactdoos (Boek 1: 5.4.3.4).<br><i>Opmerking: -</i> |

A16 - Er is geen continuïteit van de beschermingsgeleider van de contactdoos (Boek 1: 5.4.3.4).

T23 - Het elektrisch materiaal is beschadigd. (Boek 1: 1.4.1.3).

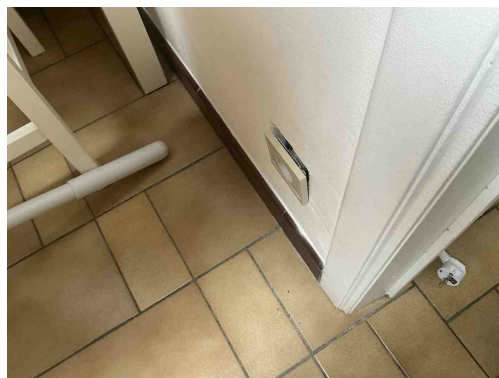
Inbreuk(en):

T23 - Het elektrisch materiaal is beschadigd. (Boek 1: 1.4.1.3).

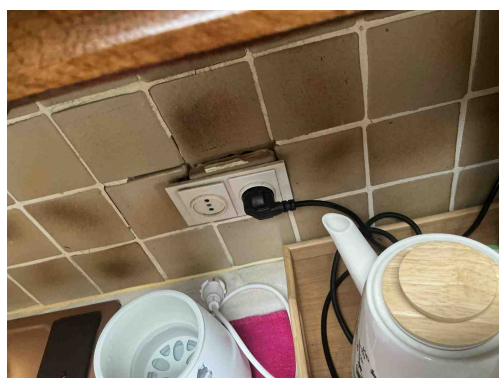
Inbreuk(en):

T23 - Het elektrisch materiaal is beschadigd. (Boek 1: 1.4.1.3).
