## Keuringsverslag van een elektrische laagspanning- en zeer lage spanningsinstallatie

NIET CONFORM

### Plaats van het onderzoek

Type : algemene delen

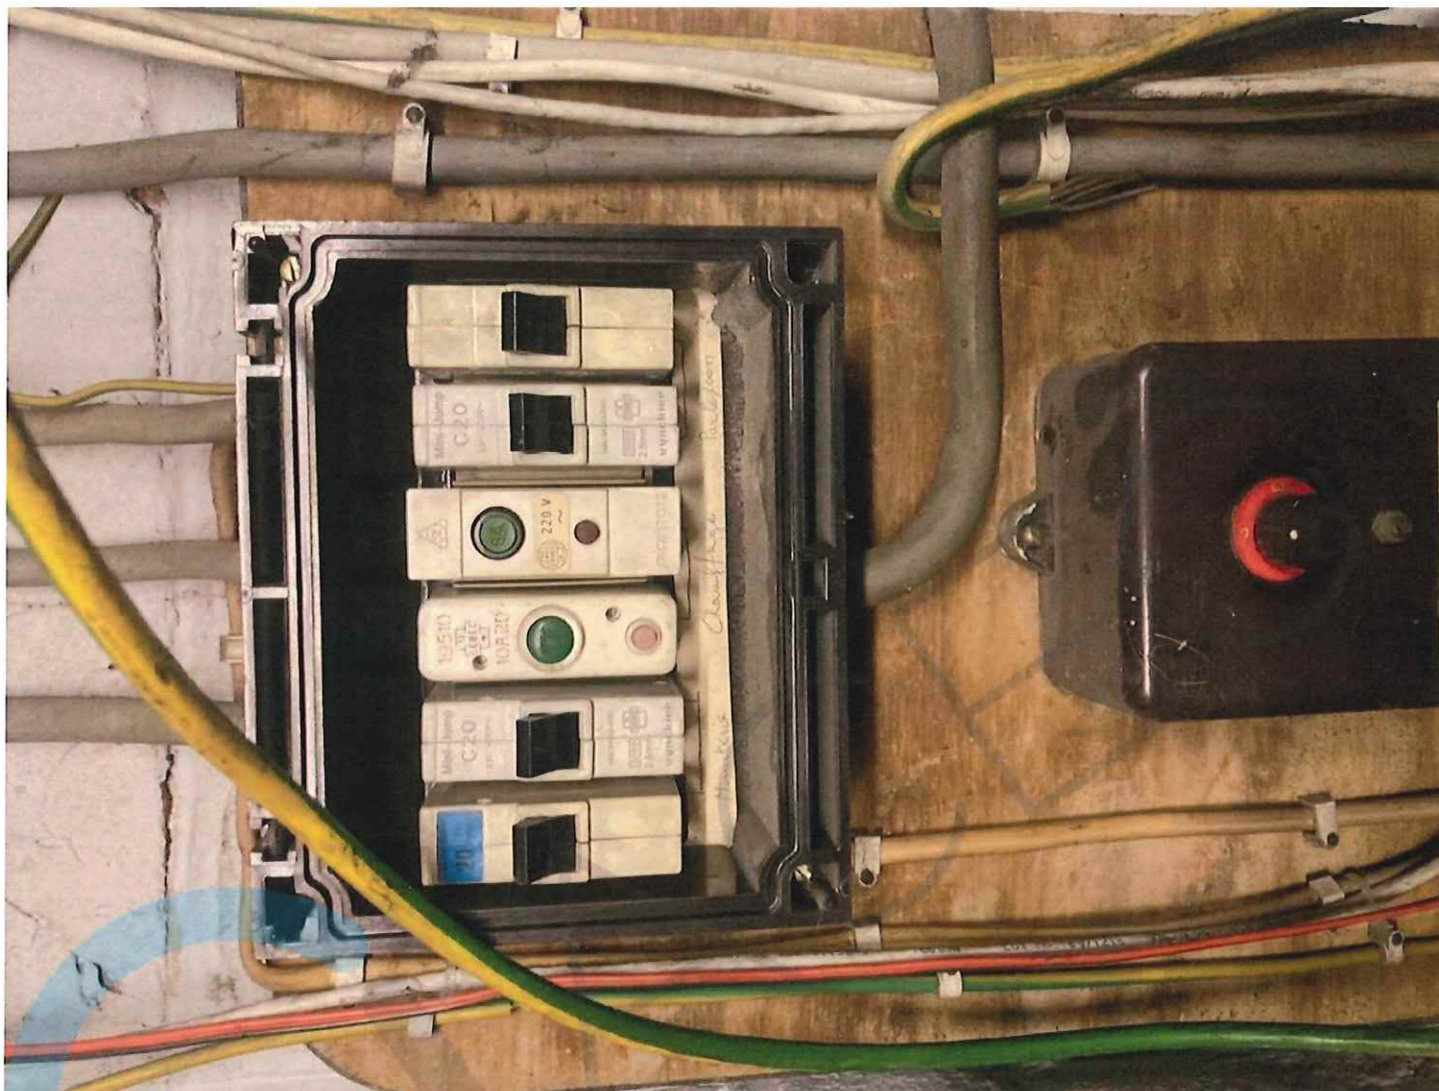
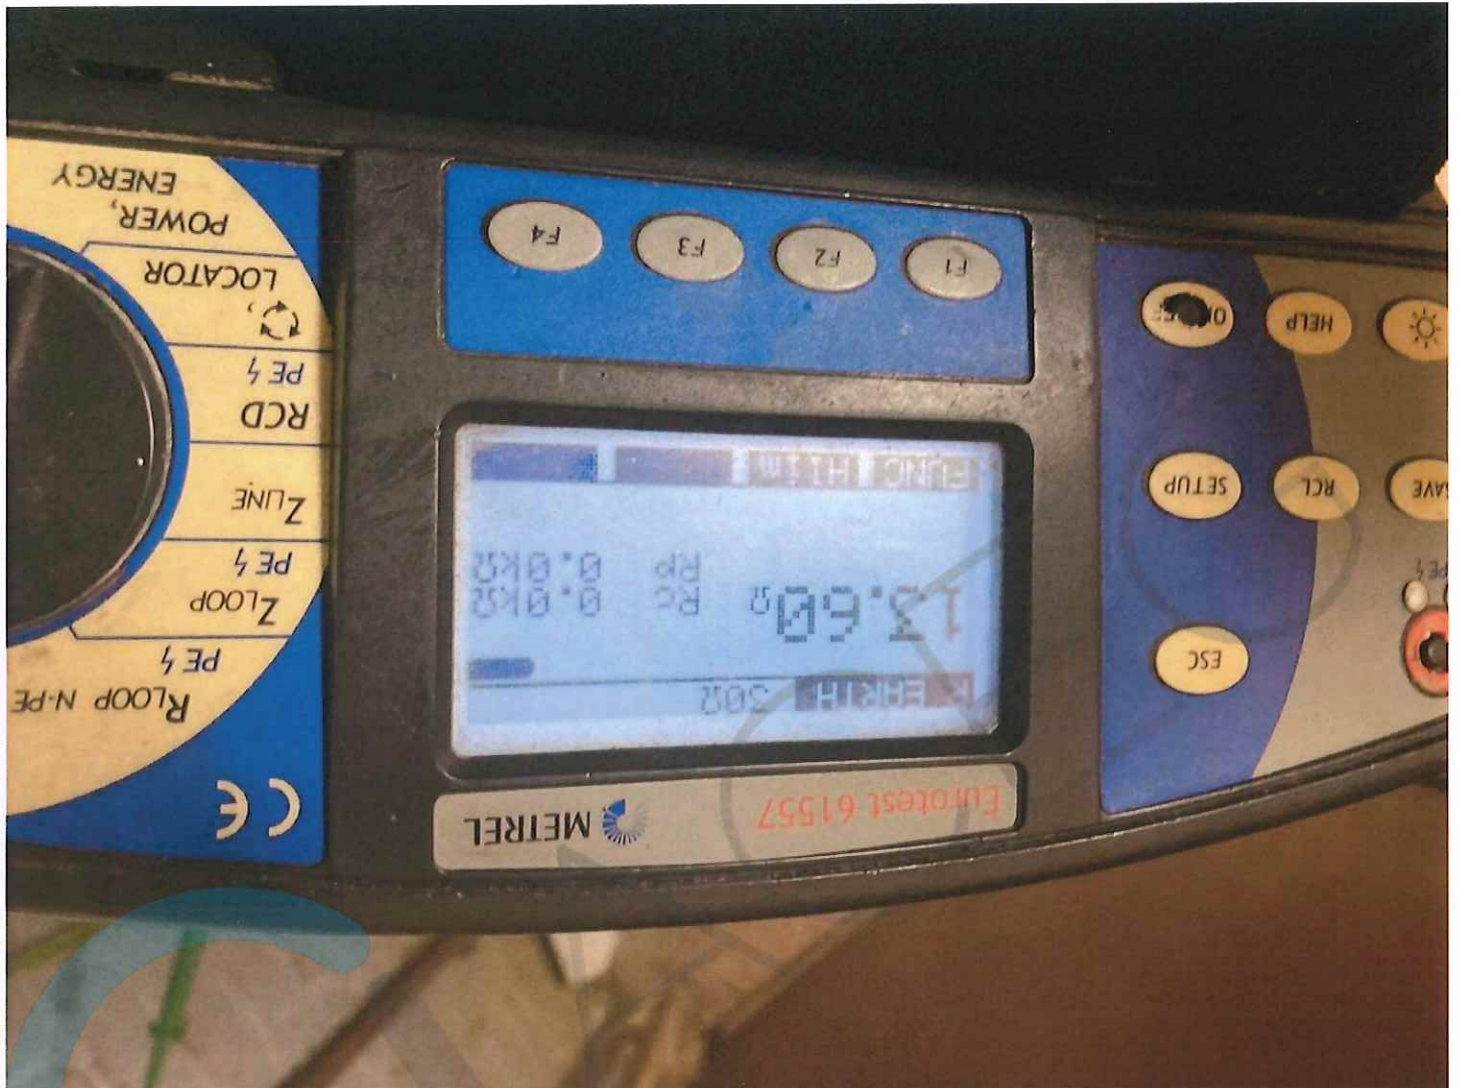
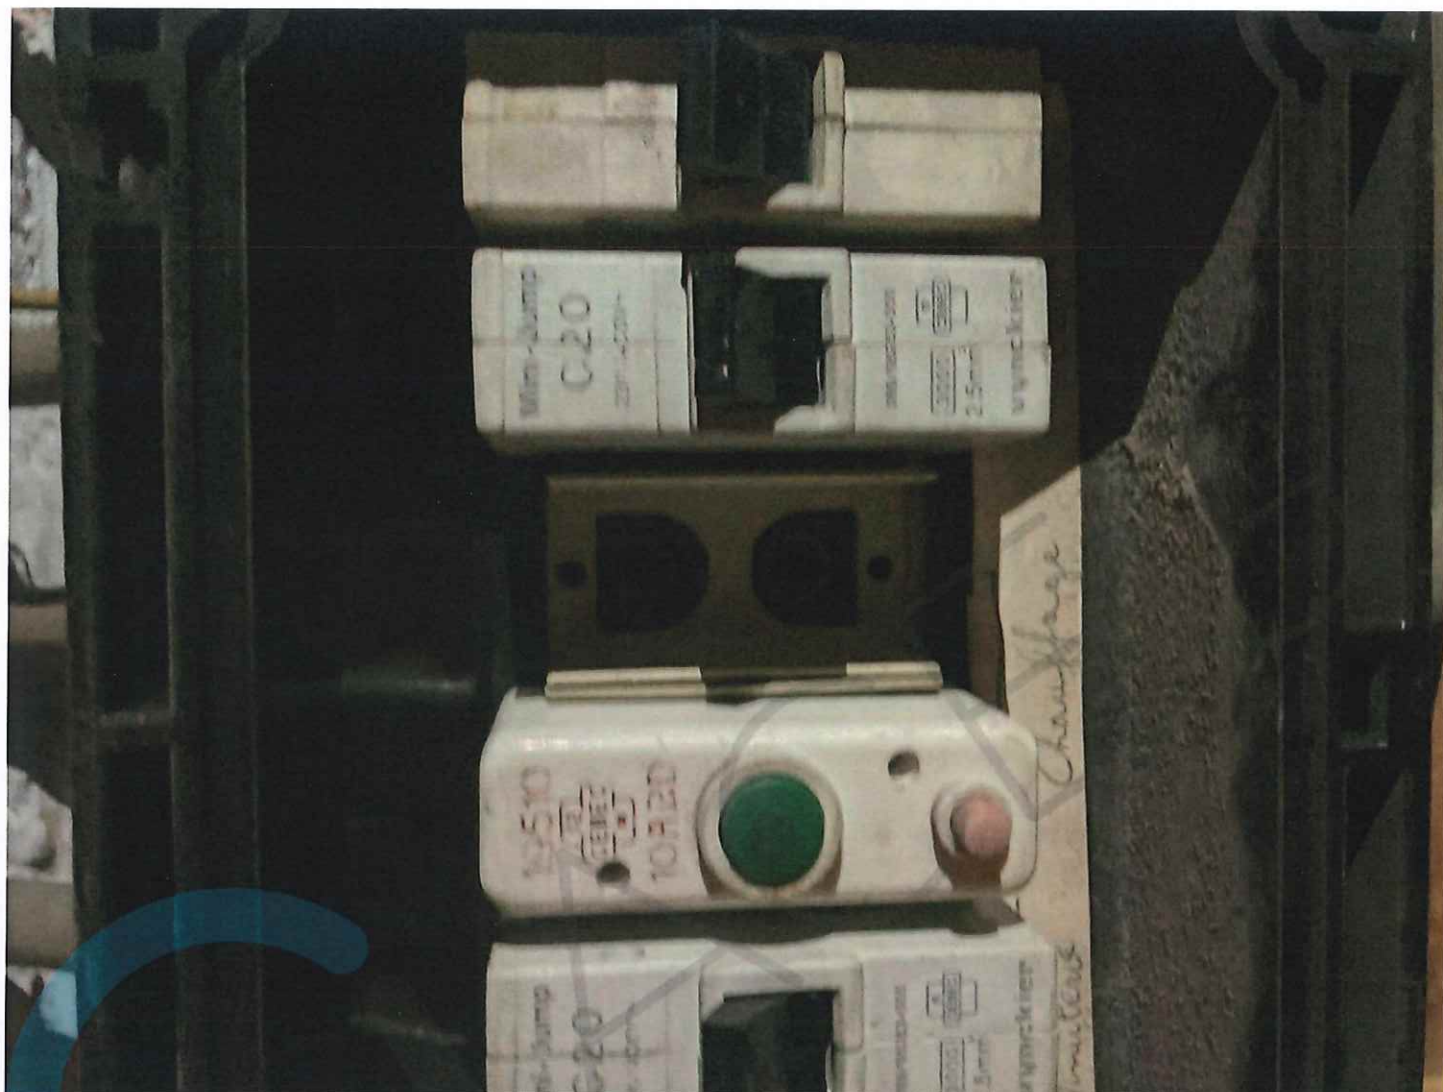
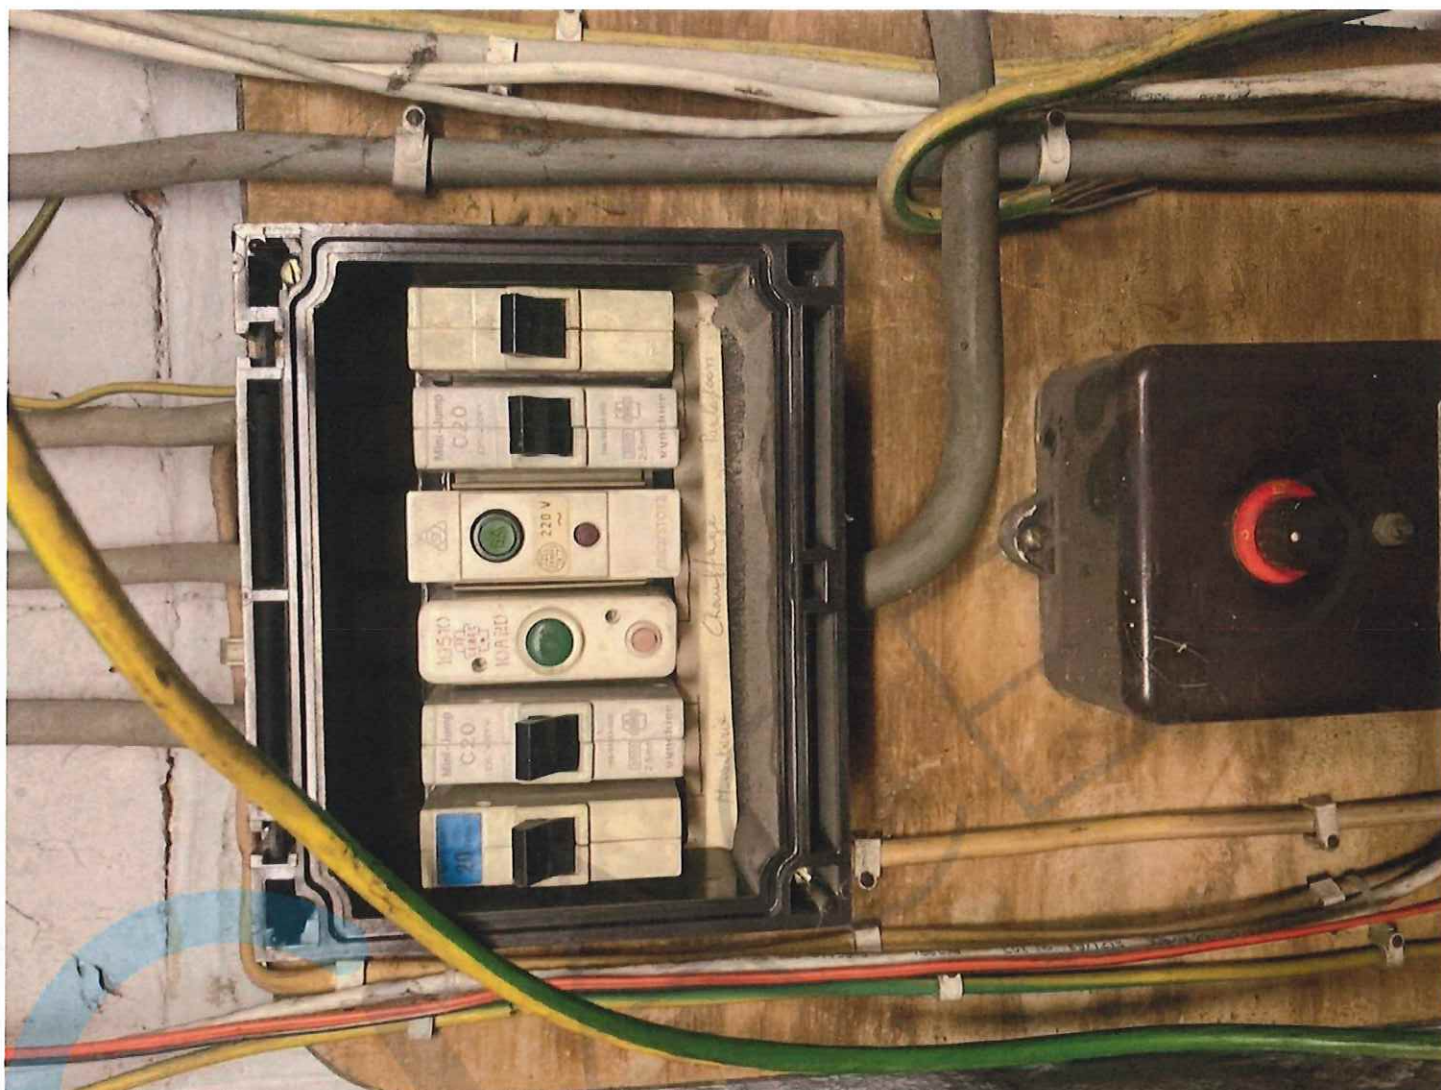
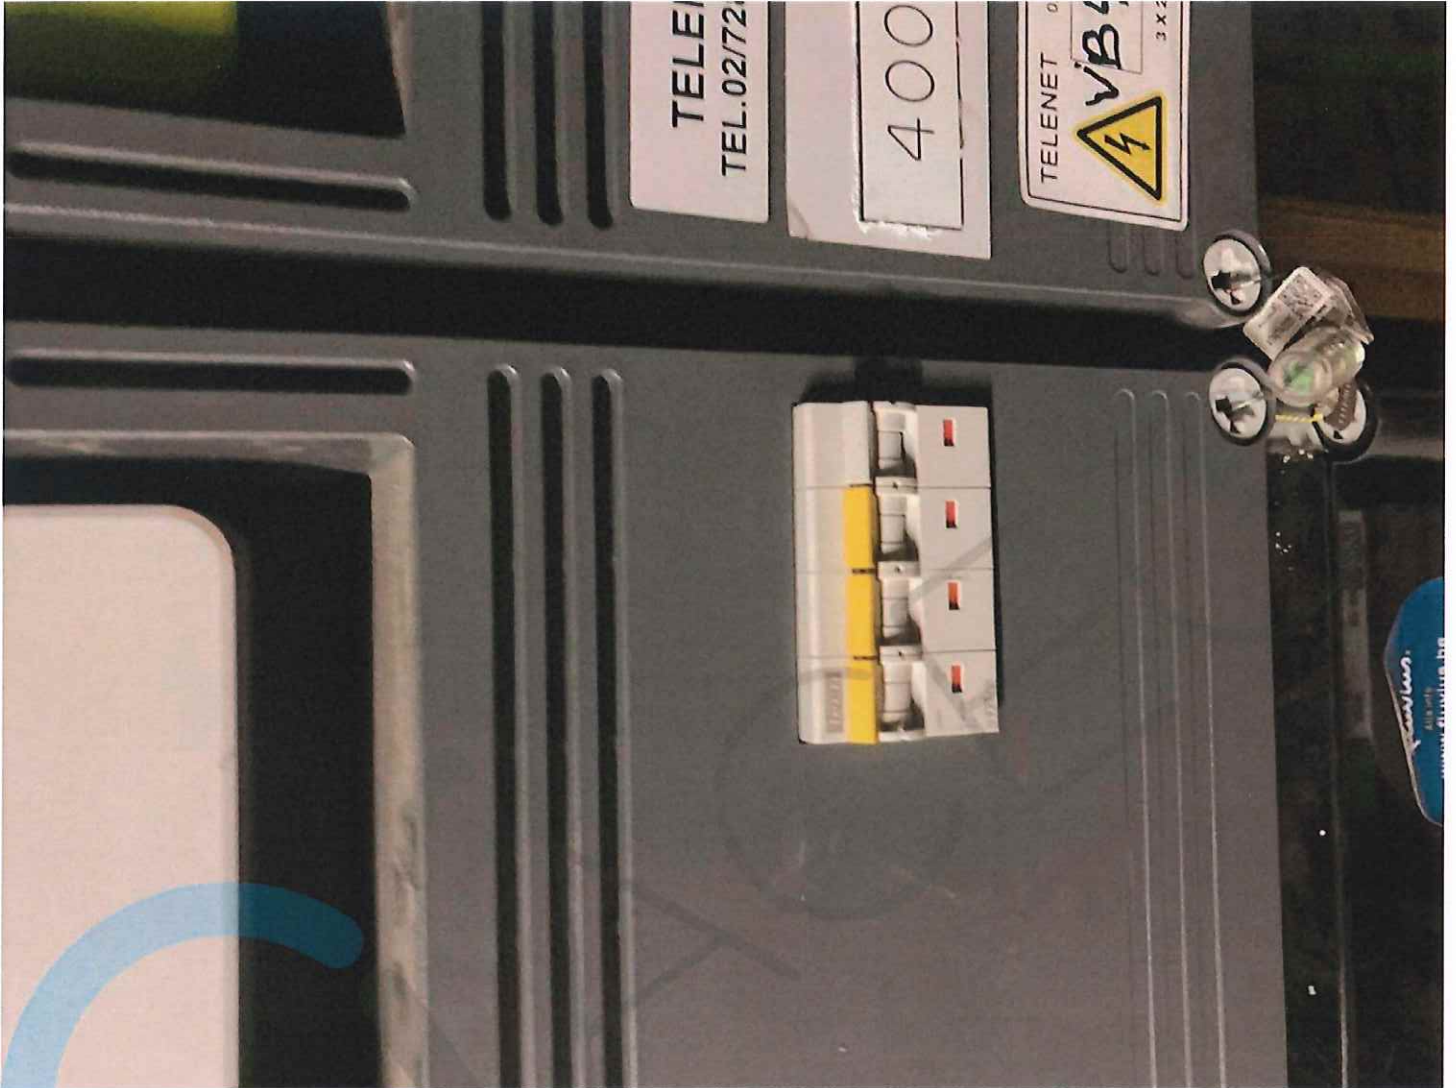
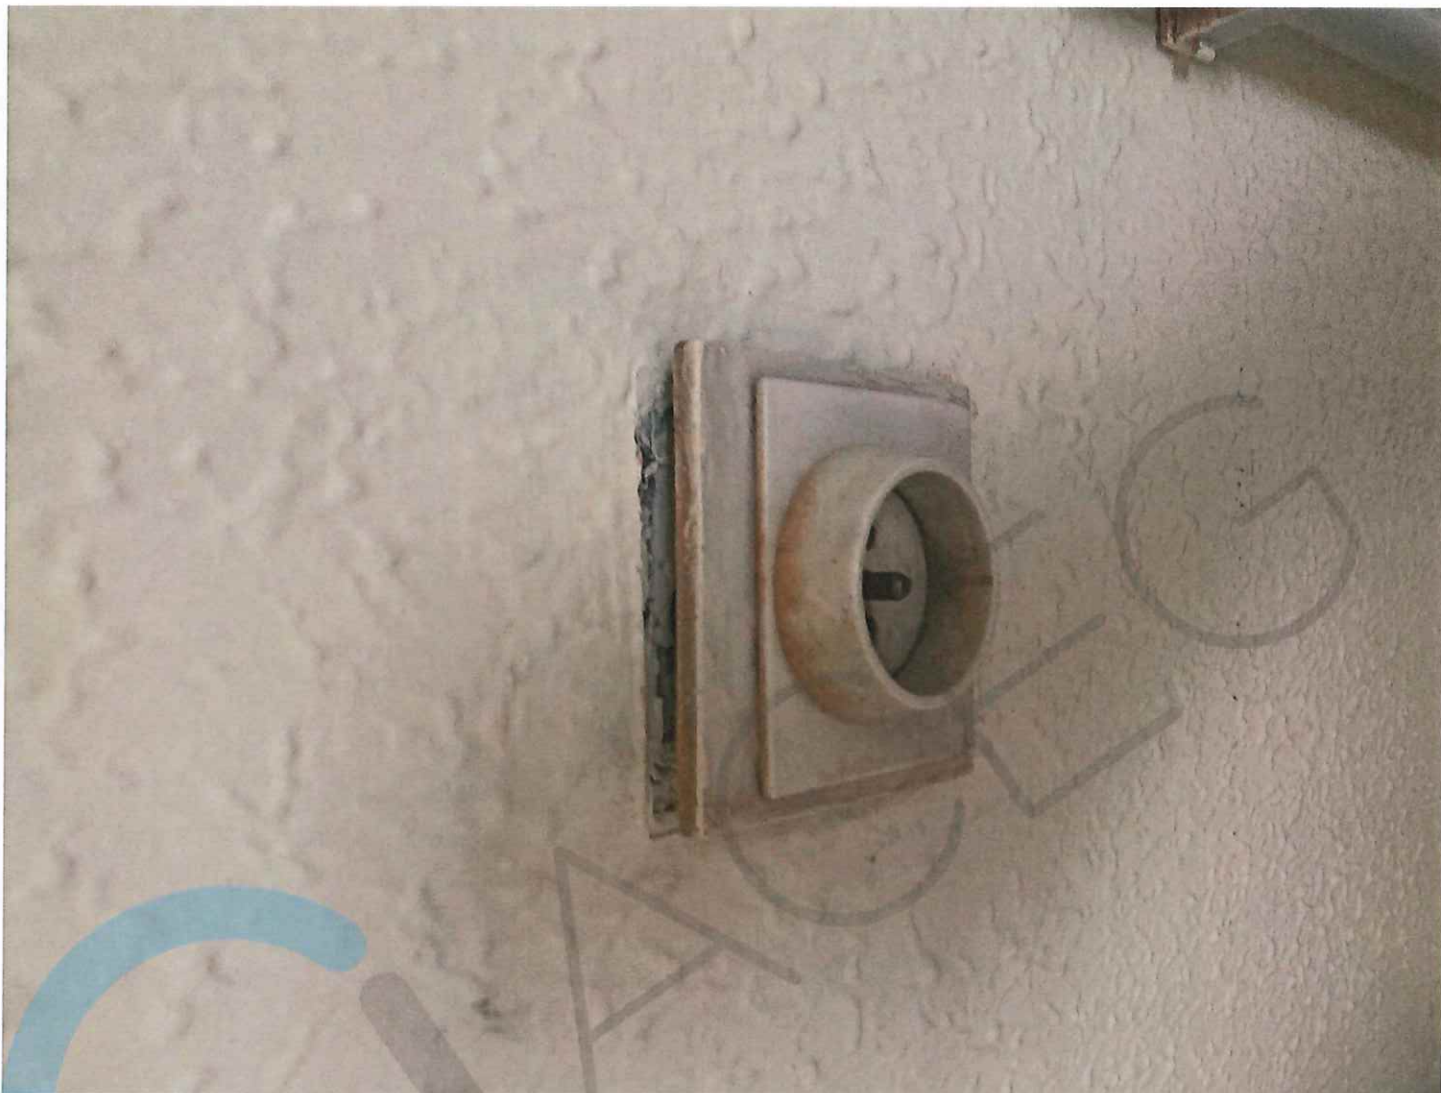
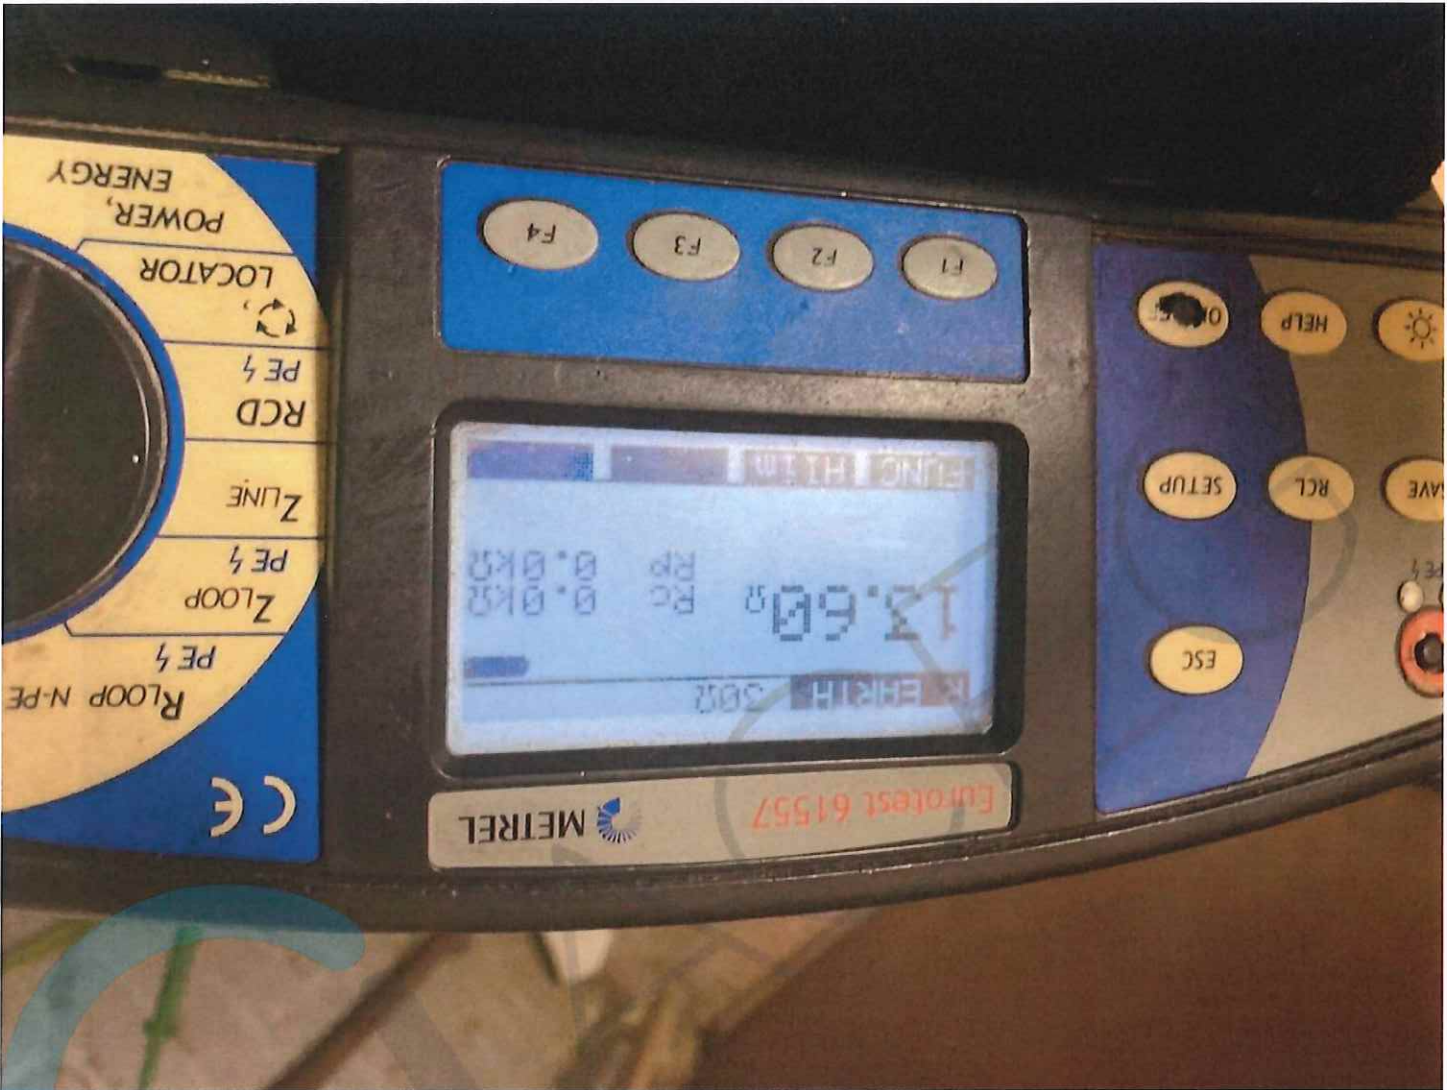
| $I_{\Delta}$ (mA) | $I_n$ (A) | $I_n$ - andere (A) | $I_{st}$ | Type | Beveiligde kringen | Test | x 2,5 |
|---|---|---|---|---|---|---|---|
| Visueel nazicht (algemeen) | NOK | Directe aanraking | NOK | | Indirecte aanraking | NOK | |

I5.07 Verdeelbord dient vervangen te worden, de beschermingsgraad tegen rechstreekse aanraking is onvoldoende. (Boek 1 Onderafdeling 4.2.2.3.)

I5.09 De genaakbare, naakte onder spanning staande delen zijn onvoldoende afgeschermd. (Boek 1 Afdeling 5.1.4. en 4.2.2.3.)

I7.02 De smeltveiligheidshouders of houders van automatische schakelaars dienen voorzien te worden van kalibreerelementen. (Boek 1 Onderafdeling 5.3.5.5.A.)

I7.08 De aanduiding van de nominale stroomsterkte van zekeringen en/of automaten is niet zichtbaar of is uitgewist. (Boek 1 Onderafdeling 1.4.2.1.)

19.02 Schakelaar, contactdoos of aftakdoos herschikken en opnieuw bevestigen. (Boek 1 Onderafdeling 1.4.1.3.)

nota/note 18 De elektrische installatie is grondig na te zien en conform te maken volgens de voorschriften van het AREI boek 1.
