**Verslag huishoudelijke elektrische installatie op laagspanning en zeer lage spanning****Algemeen:**

| Referentie: <b>009-20260204-01</b> | Datum controle: <b>04/02/2026</b> |

| Adres installatie: | <b>Strichtstraat 14, 9570 - Lierde</b> | Nummer teller(s): | <b>1sag3100823638</b> |

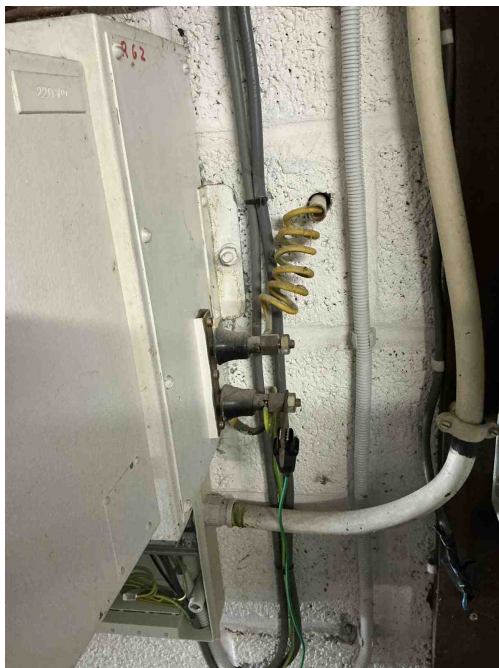
Inbreuk(en):

| Aardingsonderbreker voldoet niet aan de voorschriften<br><i>Opmerking: Montage op klasse 1 bord (niet te onderbreken)</i> | |

Aardingsonderbreker voldoet niet aan de voorschriften

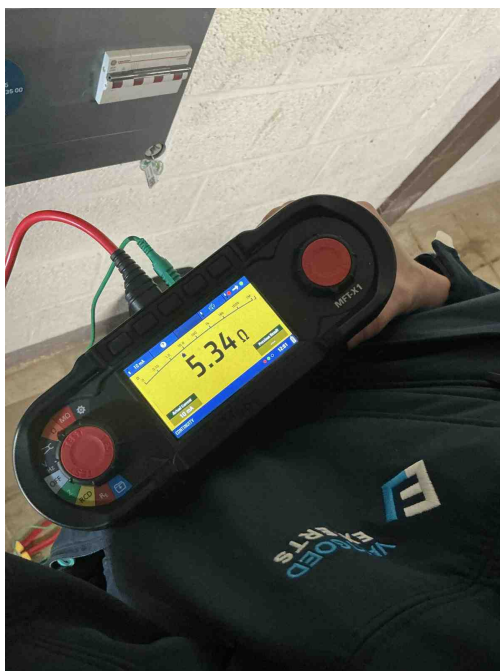
Inbreuk(en):

Aardingsonderbreker voldoet niet aan de voorschriften

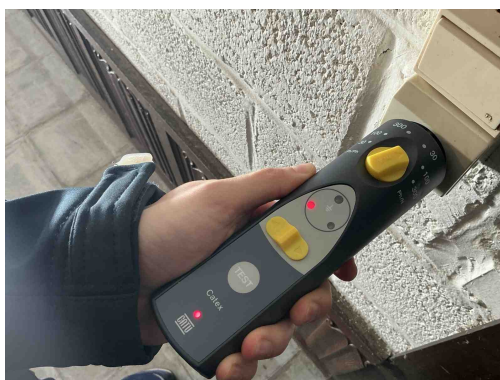
Inbreuk(en):

| <b>A16</b> | Er is geen continuïteit van de beschermingsgeleider van de contactdoos (Boek 1: 5.4.3.4). |

A16 - Er is geen continuïteit van de beschermingsgeleider van de contactdoos (Boek 1: 5.4.3.4).

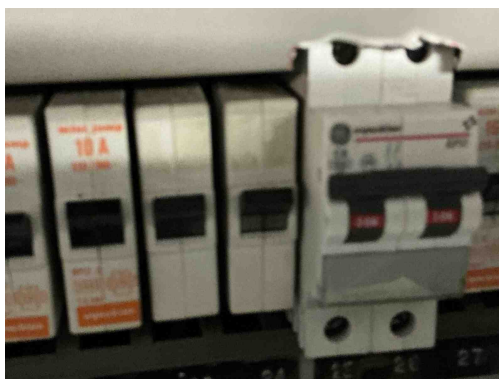
Inbreuk(en):

| <b>D08</b> | De nodige markeringen op de beveiligingstoestellen ontbreken of zijn onleesbaar (Boek 1: 5.3.5.5). |

D08 - De nodige markeringen op de beveiligingstoestellen ontbreken of zijn onleesbaar (Boek 1: 5.3.5.5).

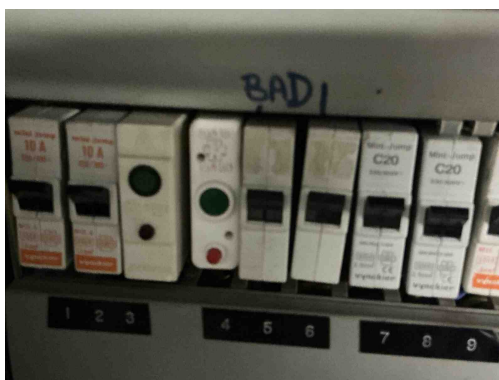
Inbreuk(en):

D08 - De nodige markeringen op de beveiligingstoestellen ontbreken of zijn onleesbaar (Boek 1: 5.3.5.5).

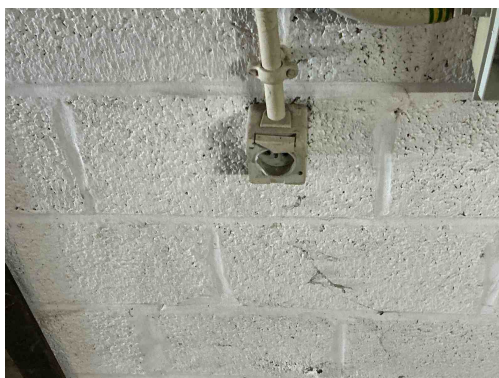
Inbreuk(en):

| <b>T23</b> | Het elektrisch materiaal is beschadigd. (Boek 1: 1.4.1.3). |

T23 - Het elektrisch materiaal is beschadigd. (Boek 1: 1.4.1.3).

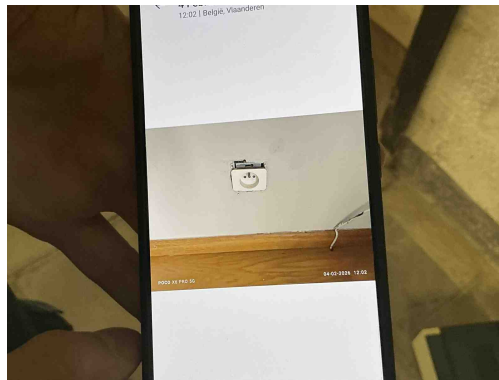
Inbreuk(en):

T23 - Het elektrisch materiaal is beschadigd. (Boek 1: 1.4.1.3).

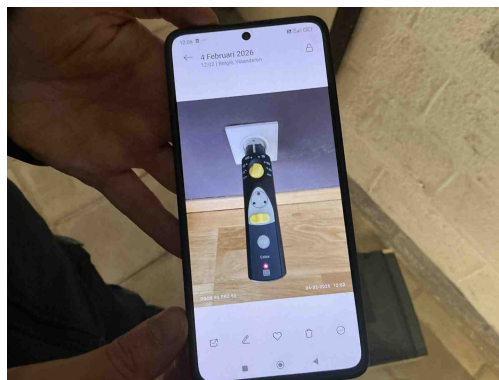
Inbreuk(en):

| <b>A20</b> | Er bevindt zich een contactdoos zonder beschermingsgeleider in de elektrische installatie. Deze is niet geplaatst achter een differentieelstroombeschermingsinrichting met grote (max. 30mA) of zeer grote (max. 10mA) gevoeligheid. |

A20 - Er bevindt zich een contactdoos zonder beschermingsgeleider in de elektrische installatie. Deze is niet geplaatst achter een differentieelstroombeschermingsinrichting met grote (max. 30mA) of zeer grote (max. 10mA) gevoeligheid.

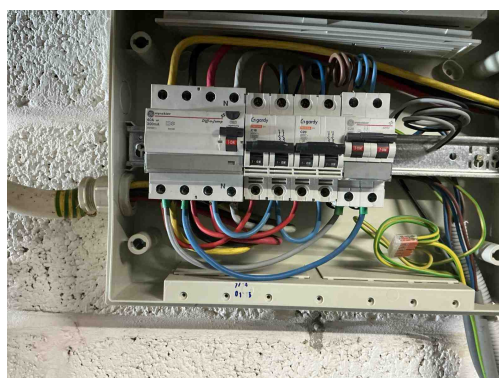
Inbreuk(en):

| <b>C19</b> | In de desbetreffende kring wordt de nulgeleider verdeeld en een geleider is met de blauwe kleur gekenmerkt maar deze laatste is niet als nulgeleider gebruikt (Boek 1: 5.1.6.2). |

C19 - In de desbetreffende kring wordt de nulgeleider verdeeld en een geleider is met de blauwe kleur gekenmerkt maar deze laatste is niet als nulgeleider gebruikt (Boek 1: 5.1.6.2).

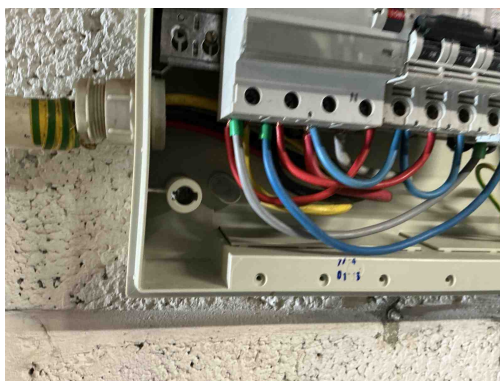
Inbreuk(en):

| <b>T21</b> | Het elektrisch materieel is niet geplaatst volgens de voorschriften van de fabrikant/ regels van goed vakmanschap .<br>(Boek 1: 1.4.1.3)<br><i>Opmerking: Drie geleiders op 1 aansluitpunt</i> |

T21 - Het elektrisch materieel is niet geplaatst volgens de voorschriften van de fabrikant/ regels van goed vakmanschap . (Boek 1: 1.4.1.3)

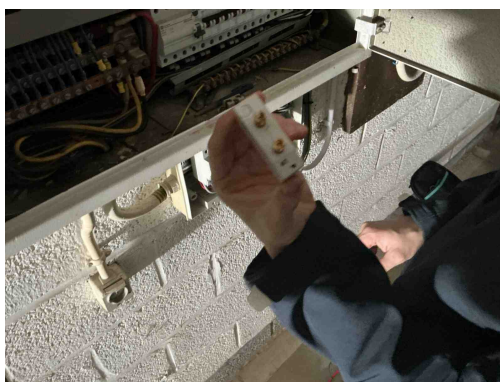
Inbreuk(en):

| <b>B30</b> | De houder van de beveiliging in een huishoudelijke ruimte is niet voorzien van aangepaste kalibreerelementen (Boek 1: 5.3.5.5).<br><i>Opmerking: oa barstelsel bij openen deur bord is niet afdoende afgedekt.</i> |

B30 - De houder van de beveiliging in een huishoudelijke ruimte is niet voorzien van aangepaste kalibreerelementen (Boek1: 5.3.5.5).
