Asbestinventarisattest

Deinzestraat 28, 9700 Oudenaarde

Attestnummer : **20260907-000053.000**
Uitgegeven op : **07.09.2026**
Geldig tot : **Onbeperkt** (tenzij de toestand wijzigt)

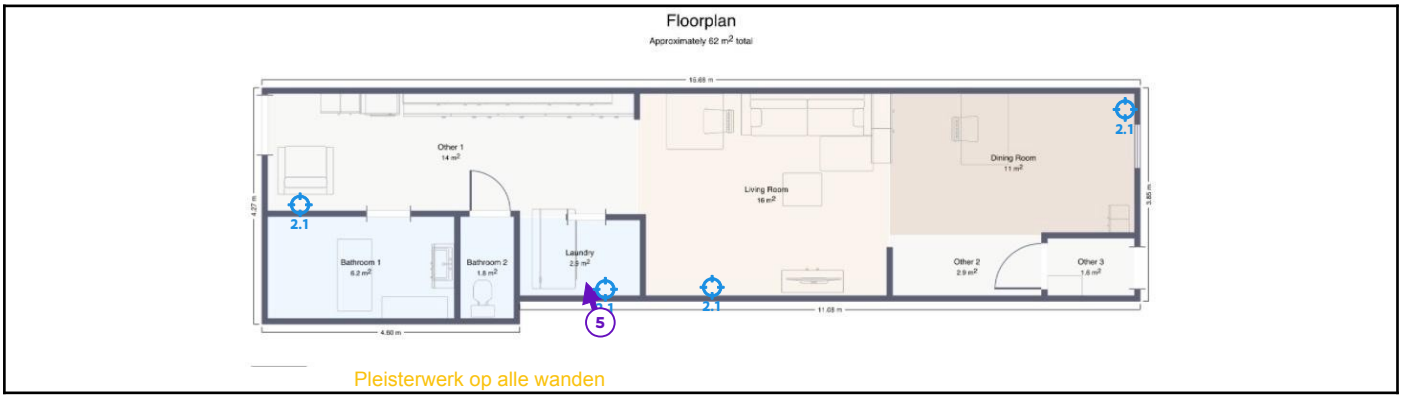
Plan 1.1: Plan gelijkvloers

Beschrijving	Type	Actie
2. Pleisterwerk wanden	Geen asbest	-
2.1 Code: 1	Mengmonster	-
5. CV-ketel (niet verdacht)	Overige ruimte of materiaal	-

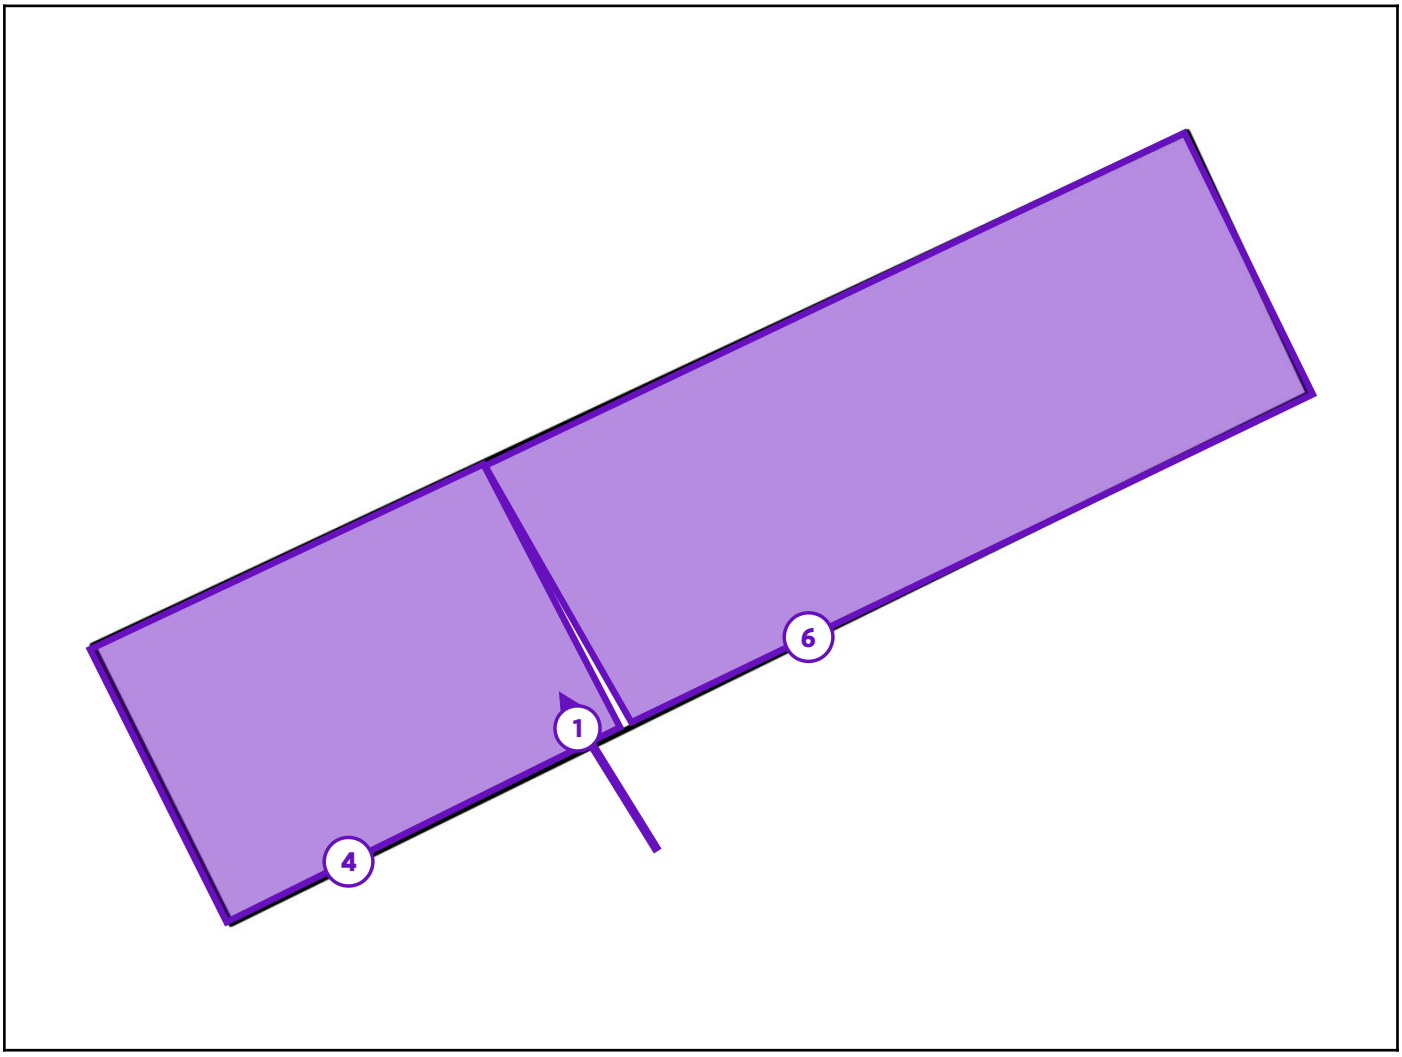
Plan 1.3: Woning plan daken

Beschrijving	Type	Actie
1. Schouw	Beperking	-
4. Dakbedekking plat dak (niet verdacht)	Overige ruimte of materiaal	-
6. Onderdak (niet waarneembaar)	Overige ruimte of materiaal	-

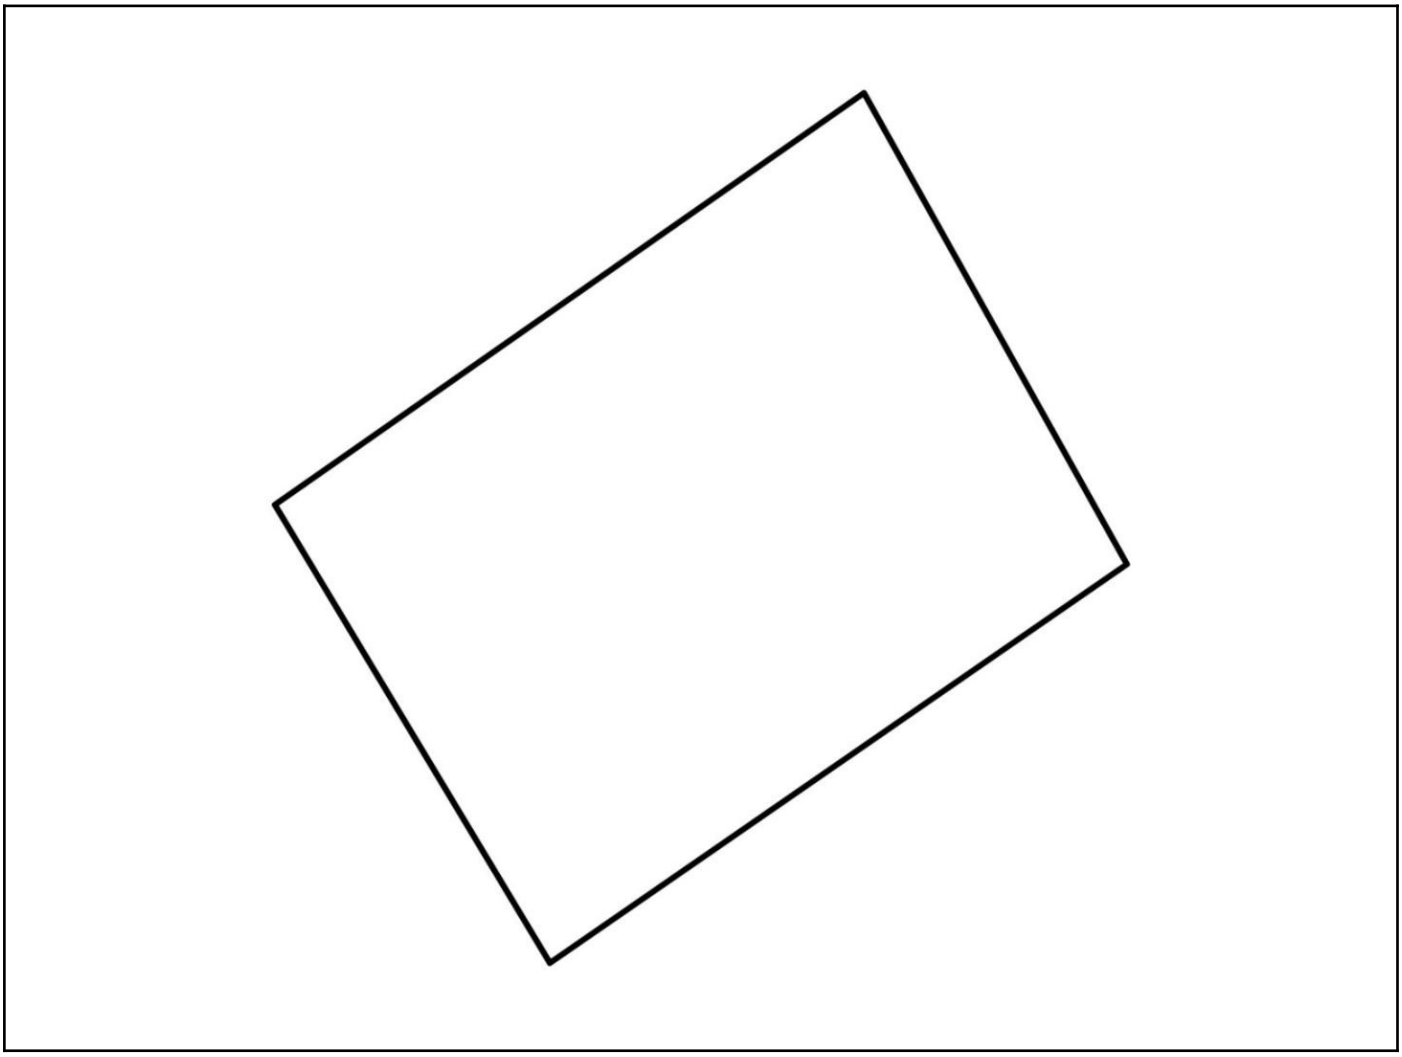
Plan 2.1: Tuinhuis plan

0 Asbestmaterialen

0 Geen asbest

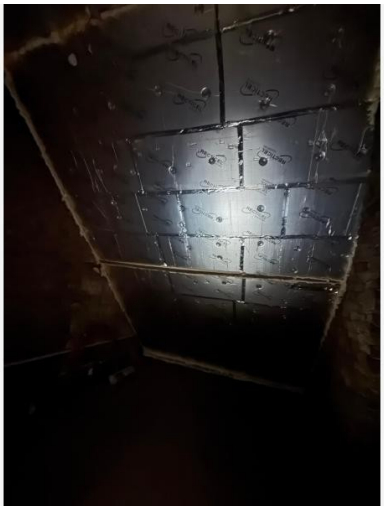
Beschrijving	Notitie	Terug te vinden op plannen
Fiche 6: Onderdak (niet waarneembaar)	Het onderdak is niet waarneembaar. Bij werken, controleer een mogelijk verdacht onderdak op de aanwezigheid van asbest.	Plan 1.3: Woning plan daken
