Verslag huishoudelijke elektrische installatie op laagspanning en zeer lage spanning

Referentie: **011-20260929-02**	Datum controle: **29/09/2026**
Keurder: **011**

Eigenaar:	**Onbekend**	EAN-code:	**541448820056140543**
Adres installatie:	**Molenstraat 116, 2270 - Herenthout**	Nummer teller(s):	**1SAG1100604851**
		Distributienetbeheerder installatie:	**Fluvius**
Datum uitvoering installatie:	☑ Vóór 01/10/1981 ☑ Tussen 01/10/1981 en 01/06/2020 ☐ Vanaf 01/06/2020		
Type:	☑ Wooneenheid ☐ Niet-huishoudelijk ☑ PV ☑ Batterij ☐ Laadpaal

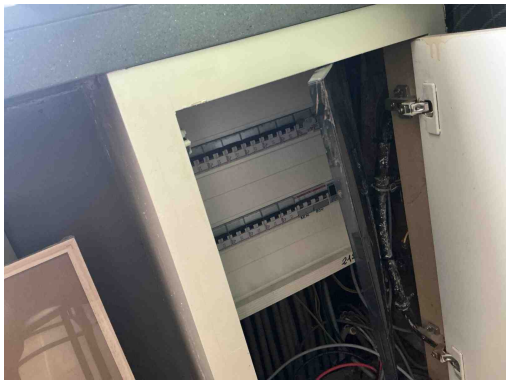
B17 - De voedingsspanning is niet op elk bord vermeld (Boek 1: 3.1.3.3).
Opmerking: Oa bord 1

B04 - De aanduiding van de kringen, klemmen en/of schakelapparatuur ontbreekt, is onjuist of is onvolledig (Boek 1: 3.1.3.1/5.1.6.1).
Opmerking: Oa bord 1

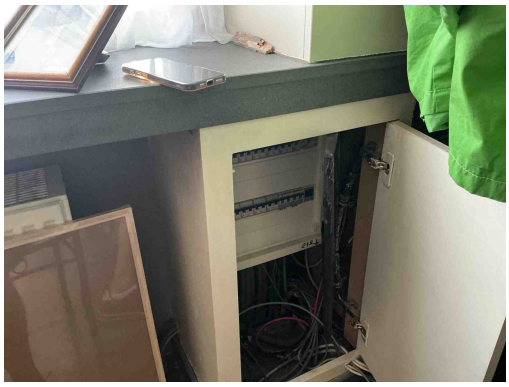
B26 - Het elektrisch bord kon niet gedemonteerd worden (Boek 1: 5.3.5.1).
Opmerking: Oa deur niet volledig te openen

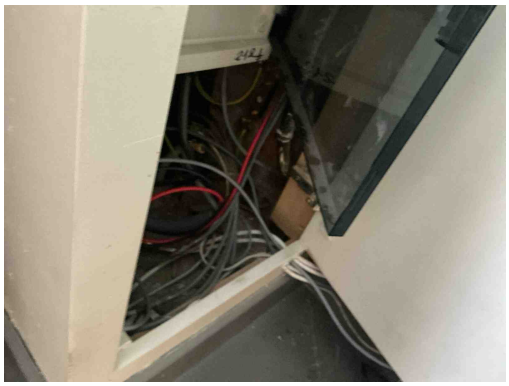
C13 - Onvoldoende bevestiging van de leiding(en) (Boek 1: 5.2.9.5).
Opmerking: Oa solar kabel aan bord 1, garage

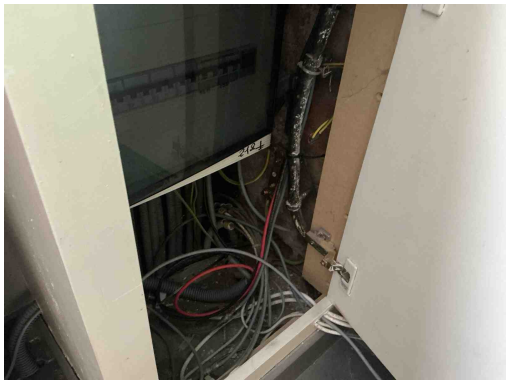
C13 - Onvoldoende bevestiging van de leiding(en) (Boek 1: 5.2.9.5).
Opmerking: Oa solar kabel aan bord 1, garage

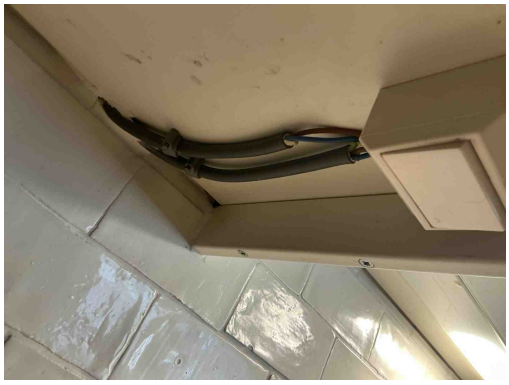
A20 - Er bevindt zich een contactdoos zonder beschermingsgeleider in de elektrische installatie. Deze is niet geplaatst achter een differentieelstroombeschermingsinrichting met grote (max. 30mA) of zeer grote (max. 10mA)gevoeligheid. (Boek 1: 8.2.1.b)
Opmerking: Oa slaapkamer

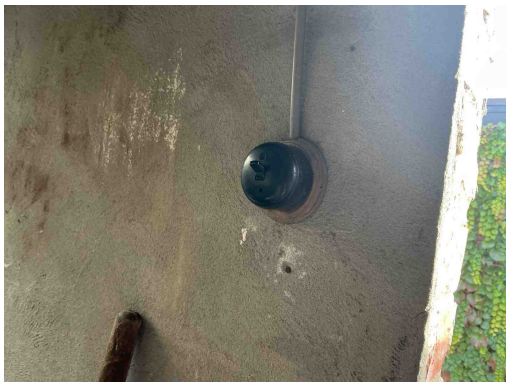
C38 - Het gebruikte kabeltype (snoerkabel) voldoet niet aan de specificaties die van toepassing zijn op voedingsleidingen voor vaste installatie (Boek 1: 1.4.2.1, 5.2.6.2).
Opmerking: Oa kelder

D28 - De voorlopige verlichting is genaakbaar (hoogte <2,5m) en bevindt zich niet achter een differentieelstroombeschermingsinrichting met een gevoeligheid van max. 30mA (Boek 1, Onderafdeling 5.3.4.2.i)
Opmerking: Oa kelder, garage
