Asbestinventarisattest

Zavelstraat 35, 1760 Roosdaal

Attestnummer : **20260915-000102.000**
Uitgegeven op : **15.09.2026**
Geldig tot : **15.09.2036**

Niet-asbestveilig

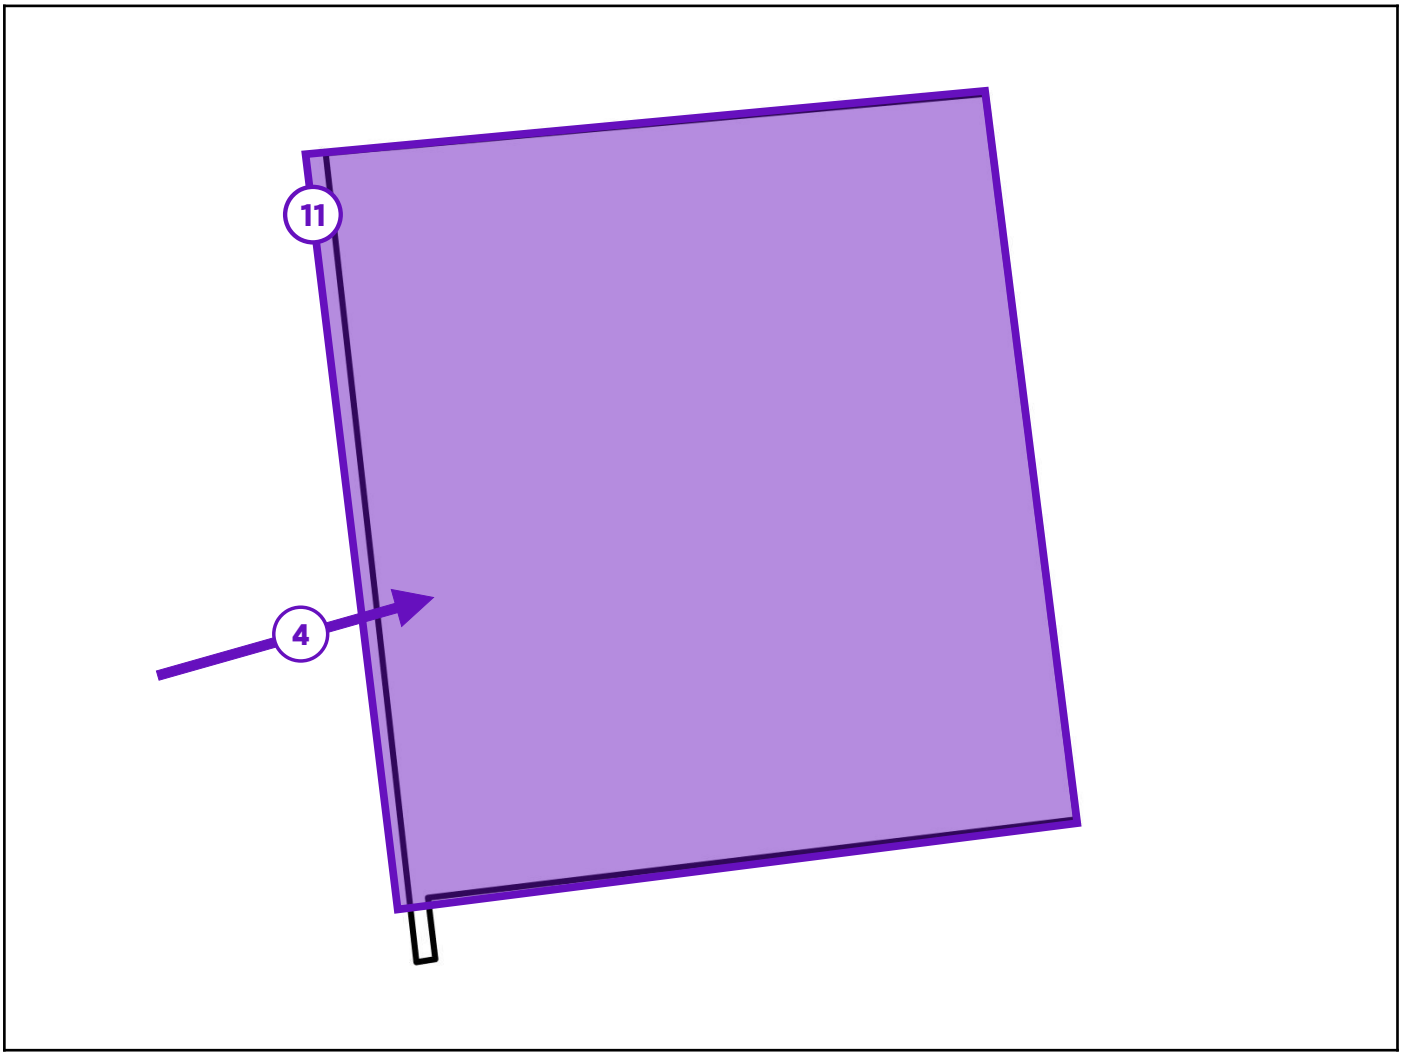
Plan 1.1: Hoofdgebouw plan

Beschrijving	Type	Actie
4. Schouw	Beperking	-
11. Dakbedekking bestaande uit pannen (niet verdacht)	Overige ruimte of materiaal	-

Uitleg van de asbestdeskundige: De binnenkant van de schouw is niet waarneembaar. De schouw bevat binnenin mogelijk een asbestcement rookgaskanaal. Laat dit onderzoeken bij eventuele werken.

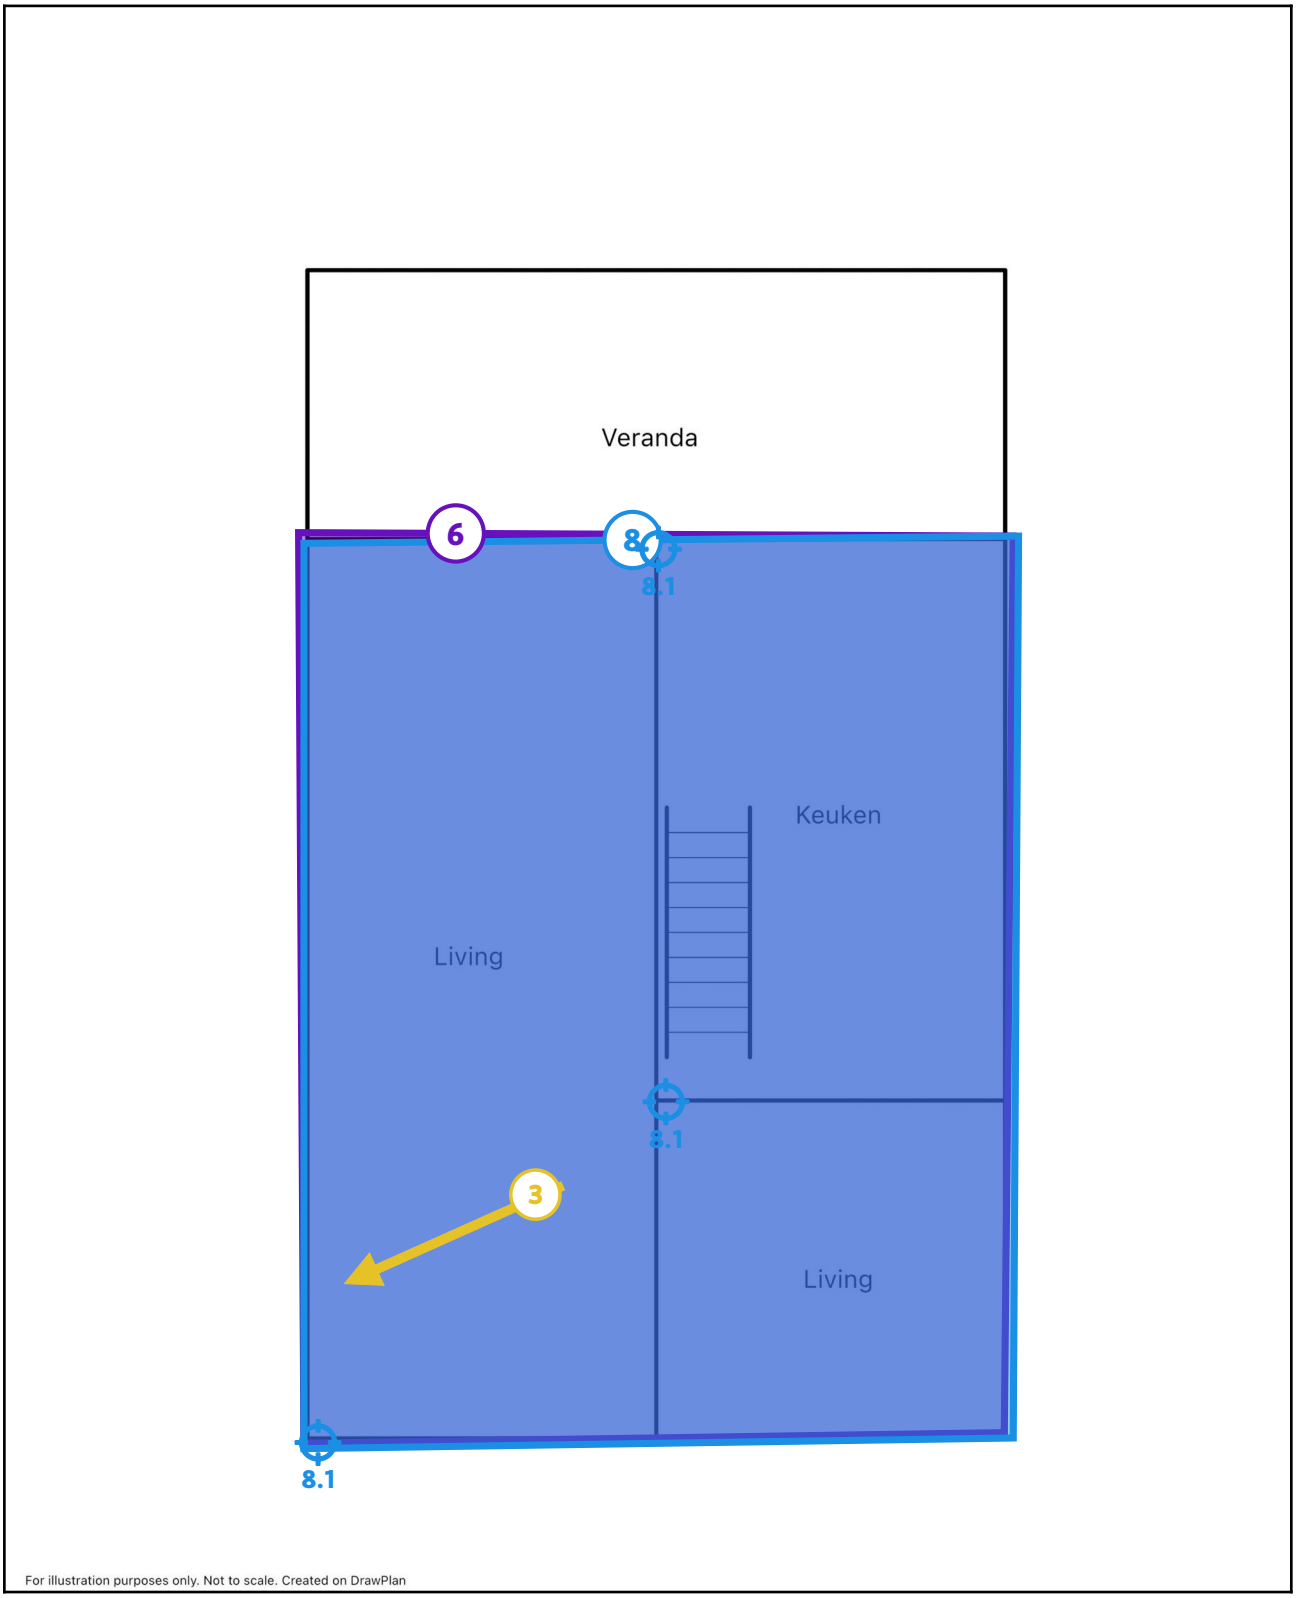
Plan 1.3: Gelijkvloers

3. Vensterbank type massal	Asbestmateriaal	Zorgvuldig beheren
6. Plafonds bestaande uit voorzetpanelen	Advies	-
8. Pleisterwerk wanden	Geen asbest	-
8.1 Code: 11926-Plei-zav	Mengmonster	-

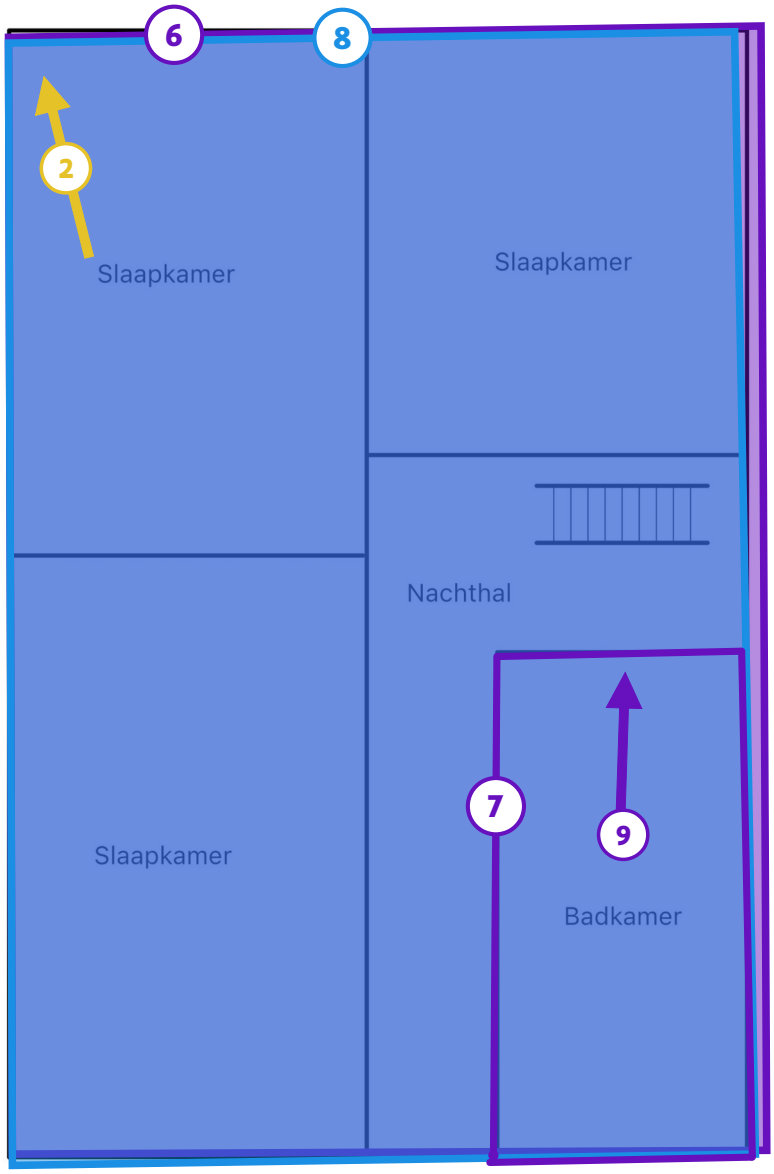
Plan 1.4: Verdieping

2. Bakeliet schakelkast	Asbestmateriaal	Zorgvuldig beheren
6. Plafonds bestaande uit voorzetpanelen	Advies	-
7. Faiencetegels (lijm)	Advies	-
8. Pleisterwerk wanden	Geen asbest	-
9. CV-ketel (niet verdacht)	Overige ruimte of materiaal	-

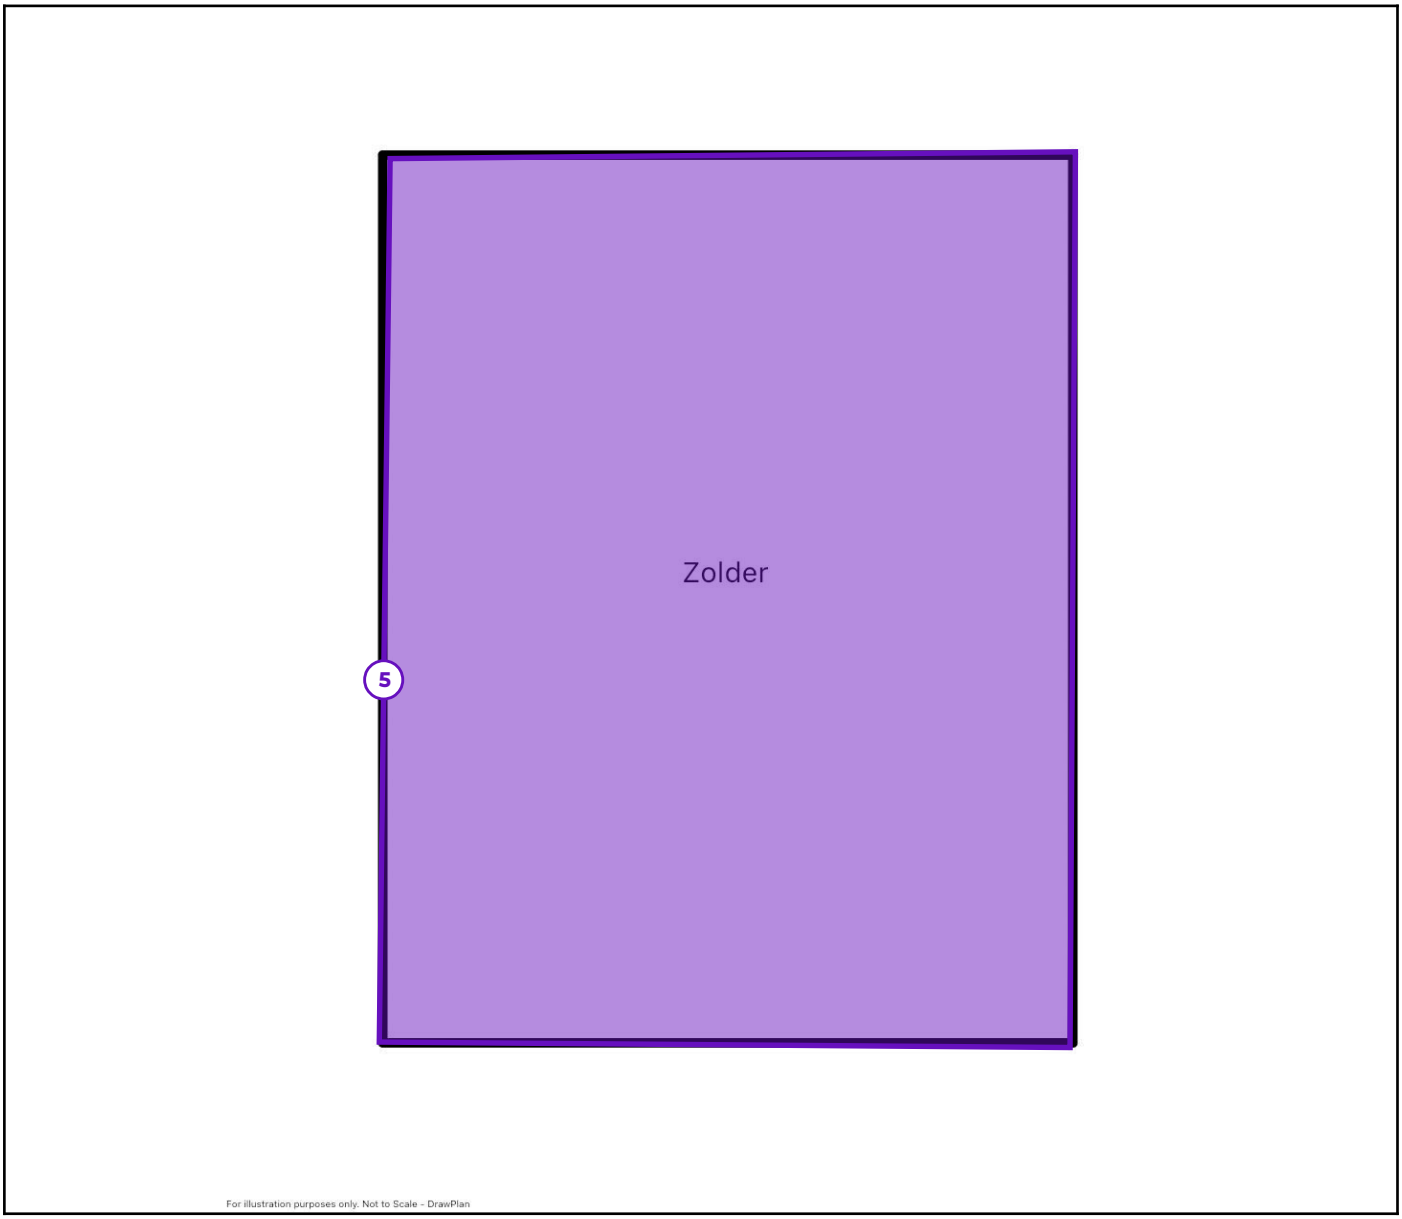
Plan 1.5: Zolder

Beschrijving	Type	Actie
5. Zolder	Advies	-

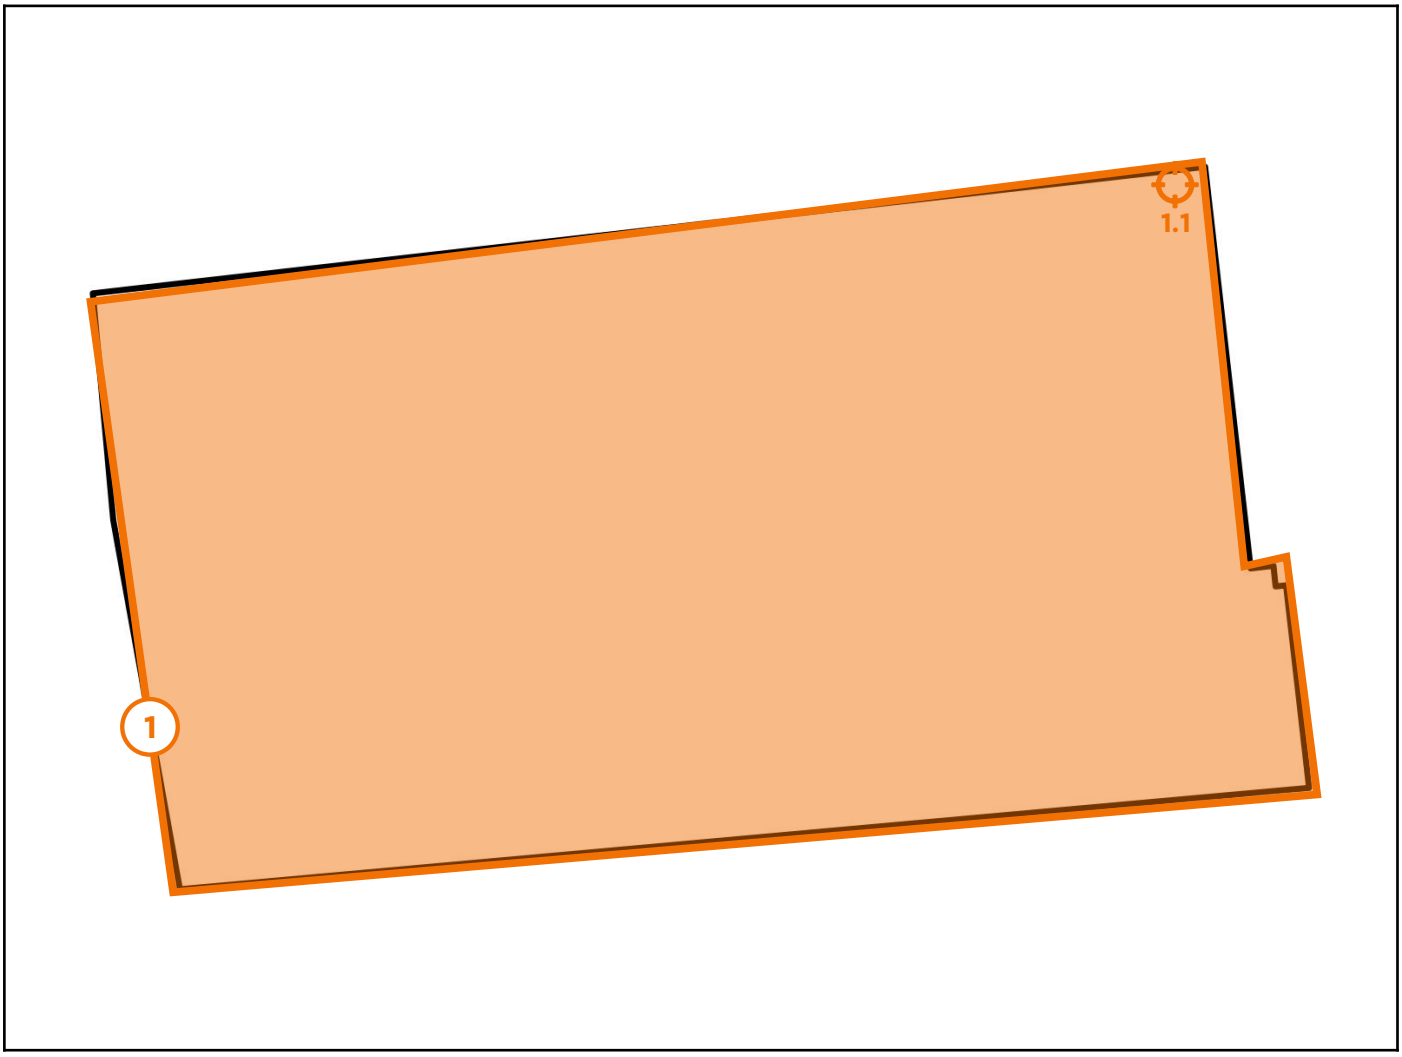
Plan 3.1: Bijgebouw plan

Beschrijving	Type	Actie
1. Dak bestaande uit golfplaten	Asbestmateriaal	Verwijderen
1.1 Code: 11926-golf-zav	Puntmonster	-

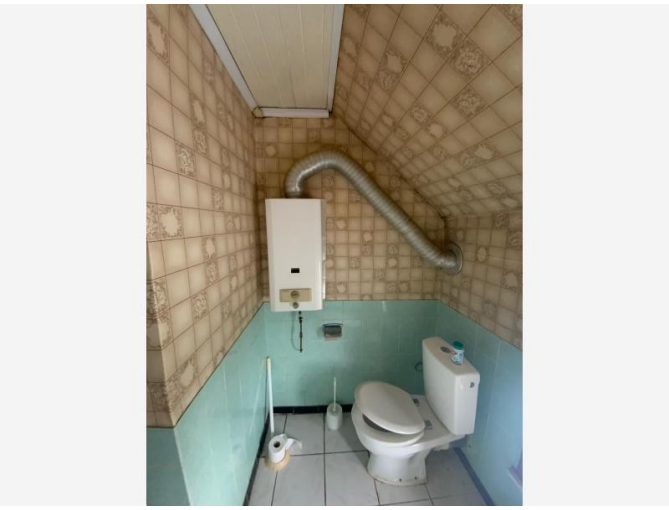
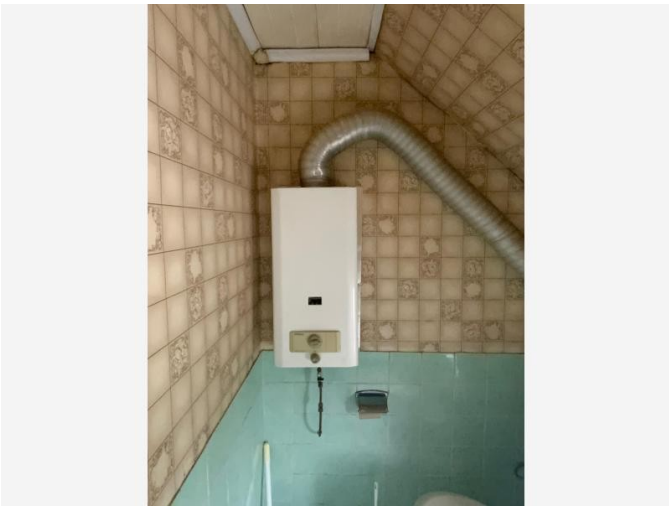
Beschrijving	Notitie	Terug te vinden op plannen
Fiche 9: CV-ketel (niet verdacht)	De CV-ketel (dichtingen, isolerend materiaal) is niet asbestverdacht.	Plan 1.4: Verdieping
Fiche 10: Kit aan de ramen	De kit aan de ramen is niet asbestverdacht. Alle ramen werden gecontroleerd.	-
Fiche 11: Dakbedekking bestaande uit pannen (niet verdacht)	De dakbedekking is niet-asbestverdacht.	Plan 1.1: Hoofdgebouw plan

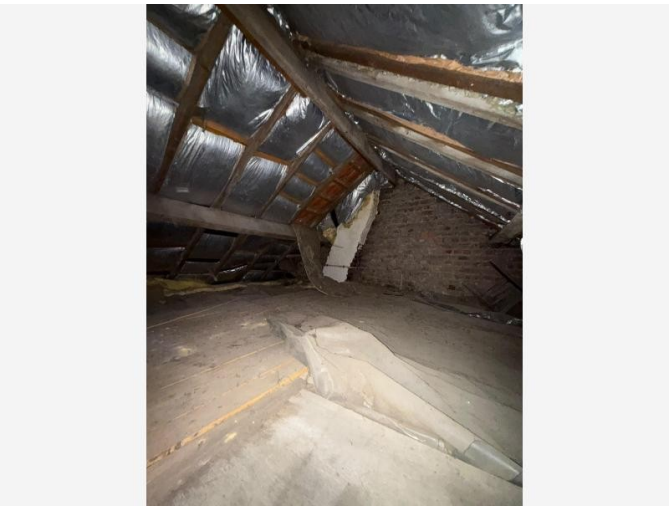
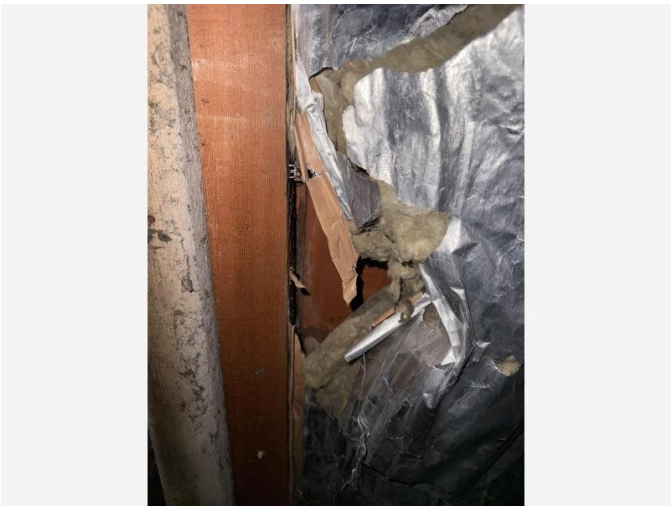
Beschrijving	Notitie	Terug te vinden op plannen
Fiche 12: Leidingisolatie (niet aanwezig)	Er is geen asbestverdachte leidingisolatie aanwezig.	-
Fiche 13: Liftinfrastructuur (niet aanwezig)	Er is geen liftinfrastructuur aanwezig op de inspectielocatie.	-
Fiche 14: Geen onderdak aangetroffen	Na het optillen van een pan werd geen asbestverdacht onderdak aangetroffen. Dit betekent niet dat er geen onderdak aanwezig kan zijn op plaatsen die niet gecontroleerd werden. Bij werken, laat een eventueel aangetroffen onderdak controleren op aanwezigheid van asbest.	-
